**Zeitschrift:** Jahresberichte des Archäologischen Dienstes Graubünden und der Denkmalpflege Graubünden

**Artikel:** Müstair, Kloster St. Johann : eine neue Dachhaut auf der Klosterkirche

## Müstair, Kloster St. Johann: Eine neue Dachhaut auf der Klosterkirche

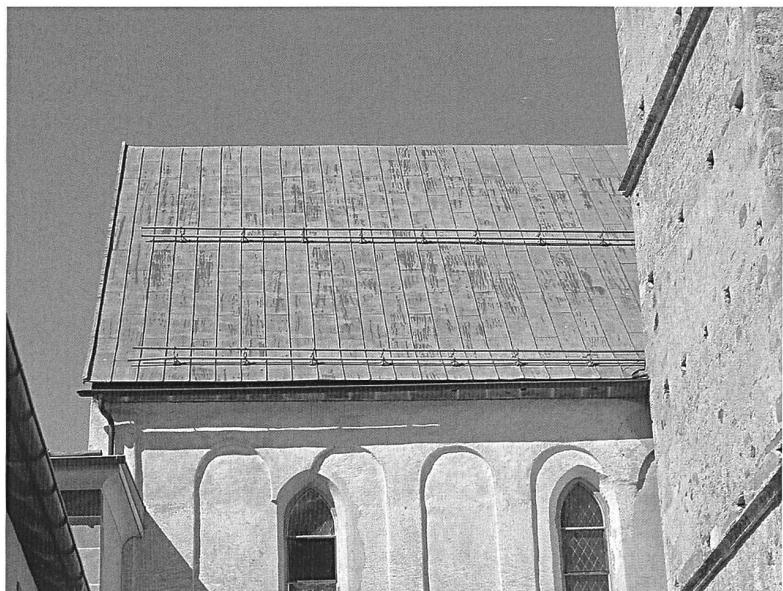
Abb. 66: Müstair, Kloster St. Johann, Klosterkirche. Das ungefähr 80 Jahre alte Dach aus verzinktem Eisenblech.

Das Dach der Klosterkirche wurde 1925 mit einer Blechhaut überzogen – Fotos aus der Zeit vor 1906 (Abb. 68) belegen noch das ursprüngliche Holzschindeldach. Das bestehende Weissblechdach war im «Generationenrythmus» entrostet und neu mit Menninge und grauer Schuppenpanzer-Farbe gestrichen worden. Die Blechfälze allerdings waren nach rund 80 Jahren undicht geworden.

Nach zwei Jahren intensiver Besprechungen, Konsultationen und Augenschein hat die fünfköpfige Baukommission der Stiftung Pro Kloster St. Johann am 28. September 2004 einstimmig beschlossen, die neue Dachhaut auf der Klosterkirche St. Johann als Lärchen-Schindeldach mit hinterlüftetem Unterdach unter Beibehaltung des bestehenden Blechdaches als Brand- und

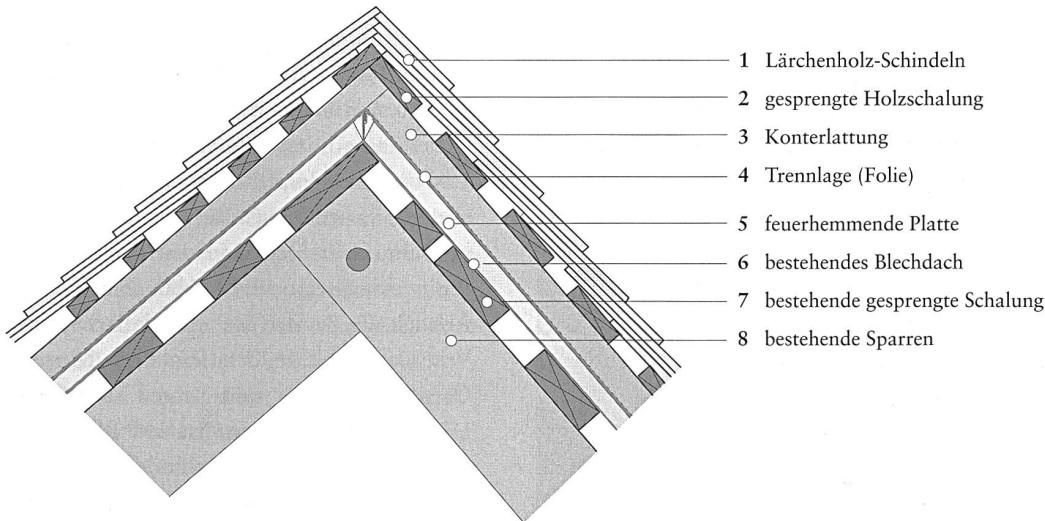
Abb. 69: Müstair, Kloster St. Johann. Schnittskizze der neuen Dachkonstruktion.
