Zeitschrift: Jahresberichte des Archäologischen Dienstes Graubünden und der Denkmalpflege Graubünden

Rubrik: Kurzberichte

Tinizong-Rona, Kirche S. Antoni e Linard Innenrestaurierung

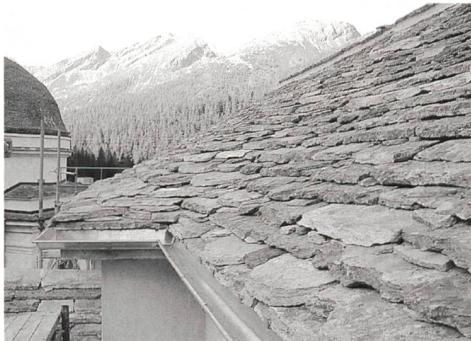
Abb. 108: Mesocco, San Bernardino, Kapelle S. Bernardino. Detail des erneuerten Steindaches.

Bei der daraufhin eingeleiteten Restaurierung wurde das Steinplattendach erneuert und der Dachstuhl wo nötig repariert (Abb. 108). Wegen des geringen Dachvorsprungs – er beträgt nur ca. 15 cm – montierte man entlang der Trauflinie Dachrinnen, um die Fassaden vor zu grosser Wassereinwirkung zu schützen. Die Entfeuchtung der Aussen-

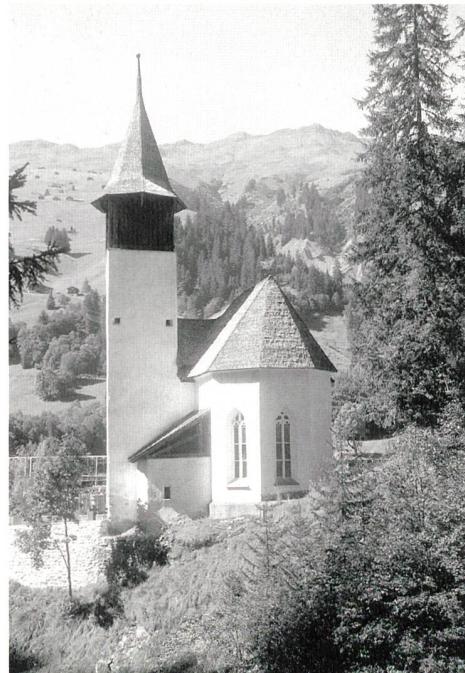
Abb. 110: Safien, Platz, evangelisch-reformierte Kirche mit der neuen Schindelindeckung. Blick gegen Westen.

In einer zweiten Etappe von 2004 bis 2005 konnte die Aussenrestaurierung der Kirche und des Turms durchgeführt werden. Die schadhaften Dächer wurden neu eingedeckt. Diese Massnahme beinhaltete die Kontrolle und punktuelle Reparatur des 1677 von Meister Peter Zurr errichteten Dachstuhls über der Kirche, die Erneuerung der Lärchenschindeln, die Spenglerarbeiten sowie eine neue Blitzschutzanlage. Die Fassaden waren bei Restaurierungsbeginn mit einer dünnen und geglätteten reinen Kalkputzschicht überdeckt und mit einer reinen Kalktünche angestrichen (Analyse von Verputzproben durch Andreas Küng, Expert-Center für Denkmalpflege, Zürich). Risse und Abplatzungen wurden deshalb mit einem Sumpfkalkmörtel ausgebessert, die ganze Fassade frisch gekalkt.

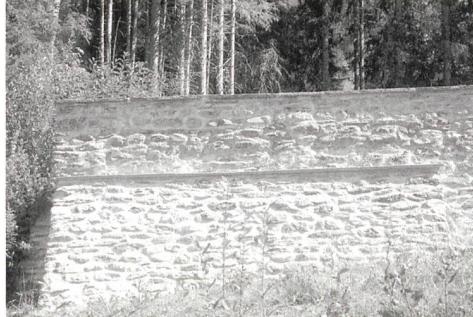
Abb. 112: Safien, Platz, evangelisch-reformierte Kirche. Friedhofmauer mit neuem Strebepfeiler.

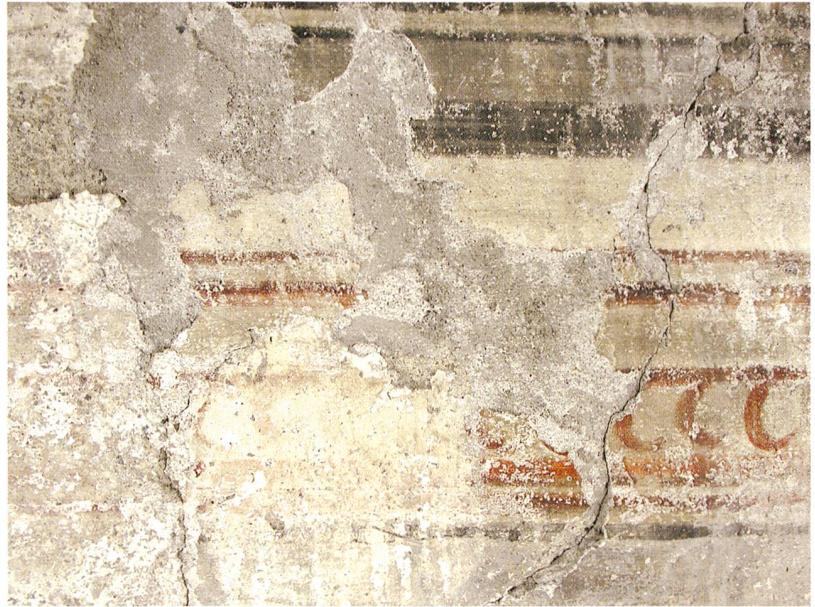
In den 35 Jahren seit der letzten Restaurierung war die unmittelbar an der Durchgangsstrasse stehende Front des Hauses stark beeinträchtigt worden. Staub und Abgasruss liessen die Farben der Bilder trüb werden. Die Fassade ist teilweise stark geneigt, hier konnte sich der Schmutz besonders gut festbinden. Auch wies der Verputz partiell Risse auf, was mit der dahinter liegenden Holzkonstruktion zusammenhangt. Entlang der Rissbildungen haben sich zum Teil Hohlstellen gebildet. Durch Salzausblühungen sind enorm viele Stellen der Malschicht vom Träger gelöst worden. Dies besonders im Sockelbereich und überall dort, wo früher Wasser von oben eindringen konnte. Unterhalb der Fenster und der Traufe hat die Gerbsäure des Holzes bräunliche Verfärbungen im Putz verursacht. Die bei der letzten Restaurierung geflickten Stellen, besonders die Rissausstopfungen, waren sehr stark nachgedunkelt und setzten sich optisch störend vom Original ab. Die Ursache dieses Nachdunkelns liegt in der grossen Offenporigkeit des Stopfmaterials, diese hat die Schmutzaufnahme begünstigt. Auch das verwendete Bindemittel hat sich im Laufe der Zeit dunkel verfärbt. Die genannten Schäden machten eine erneute Restaurierung der Fassade notwendig. Um die Malereien vor einem weiteren Substanzverlust zu schützen, mussten sie zuerst gesichert werden: Abstehende Malschichten wurden zurückfixiert oder örtlich hintergossen, ihre Ränder angebordet. Dabei kamen ein Marmormehl-Kalkgemisch und ein mittels Rührwerk dispergierter Kalk zur Anwendung. Danach wurden die

Abb. 115: Lantsch/Lenz, Haus Nr. 11 (Haus Müller-Schoop). Westfassade, Detail der Dekoration. Zustand vor der Restaurierung.

Bilder gereinigt, zuerst mechanisch, anschliessend chemisch, um die Brillanz der Farben wieder zur Geltung zu bringen. An den stark gefährdeten Stellen wurden Reinigung und Sicherung gleichzeitig ausgeführt. Der weisse Hintergrund der Malereien wurde mittels Kalklasuren retuschiert, um einen einheitlichen Grundton zu erreichen. Ein neuer, deckender Anstrich hätte die bemalten Motive wie Scherenschnitte aussehen lassen. Die Retuschen der bemalten Bereiche begrenzte man auf die stark störenden Stellen, die Konturen wurden weder nachgezogen noch ergänzt. Des Weiteren wurde versucht, mit den Retuschen, den Kalklasuren und der Reinigung der Fensterstöcke ein optisches Angleichen von Dekoration und Hintergrund zu erreichen. Die grösseren Partien und Ergänzungen von Engler hat man belassen und wie das Original behandelt. Auf eine Entfernung der Rekonstruktionen wurde verzichtet, da sonst zuviel vom Gesamtbild zerstört worden wäre. Die Verputzrisse wurden geöffnet und mit reinem Kalkmörtel wieder zugekittet. Die 1971 frisch verputzte Sockelpartie zur Strasse wurde bis aufs Mauerwerk abgespitzt und neu in einem mit Weisszement verstärkten Kalkmörtel ausgeführt.

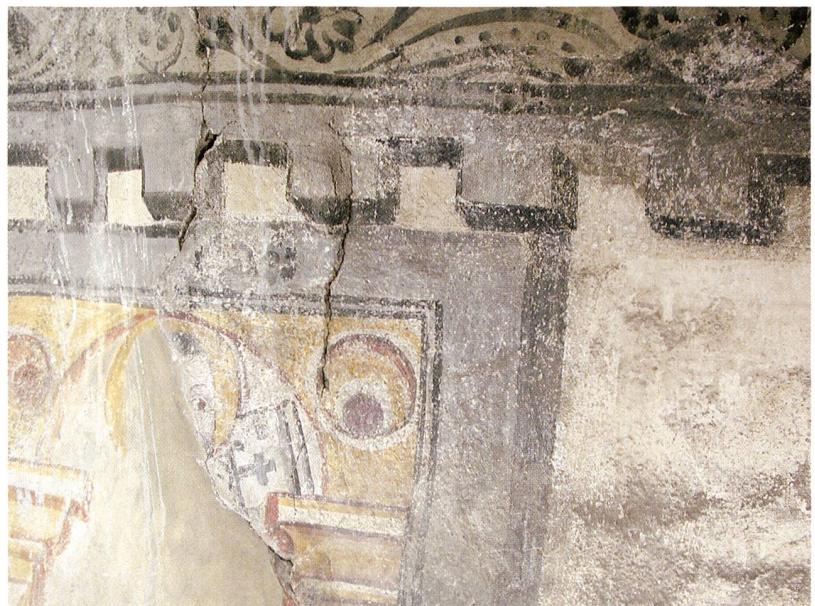
Abb. 116: Lantsch/Lenz, Haus Nr. 11 (Haus Müller-Schoop). Westfassade, Detail der Dekoration. Zustand vor der Restaurierung.

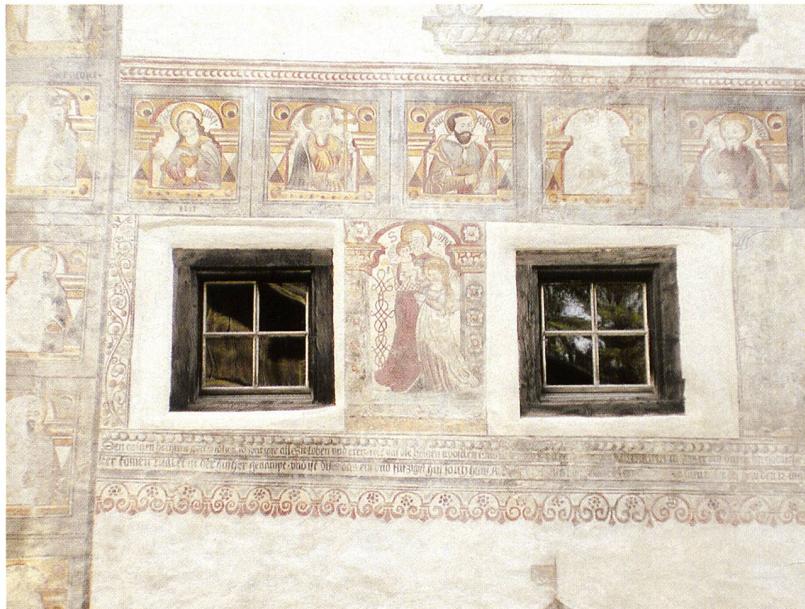
Abb. 117: Lantsch/Lenz, Haus Nr. 11 (Haus Müller-Schoop). Westfassade, Detail der Dekoration. Zustand nach der Restaurierung.

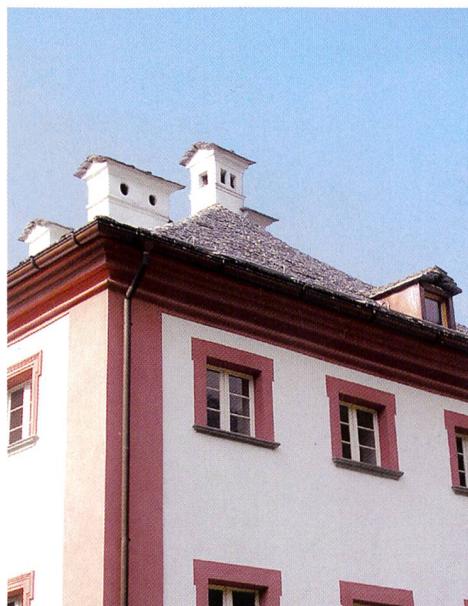
Abb. 120: Grono, Haus Nr. 147 (Ca' Rossa/Palazzo del Togni). Das restaurierte Dach mit den markanten Kaminen und neuer Lukarne. Blick gegen Nordwesten.

den Dachraum zum Archivraum auszubauen. Das Steinplattendach war stellenweise undicht und musste neu gedeckt werden. Die durch eingedrungenes Wasser beschädigten Teile des Dachstuhles wurden ersetzt. Zusätzlich hat man in gewissen Bereichen Verstärkungen eingefügt und die schadhaften Rinnen ersetzt. Das Dach musste im Hinblick auf die Neunutzung isoliert und raumseitig zwischen den Sparren mit einer Holzverschalung verkleidet werden. Aufgrund des reich profilierten, originalen Traufgesimses zeichnen sich diese Massnahmen nicht im Äusseren ab. Vier ältere Dachflächenfenster wurden durch vier neue Lukarnen ersetzt (Abb. 120). Die Fassaden wiesen stellenweise grosse Putzschäden infolge Versalzungen auf. Besonders die Nordseite, wo sich die Abortanlage befand, war betroffen. Diese Anbau-

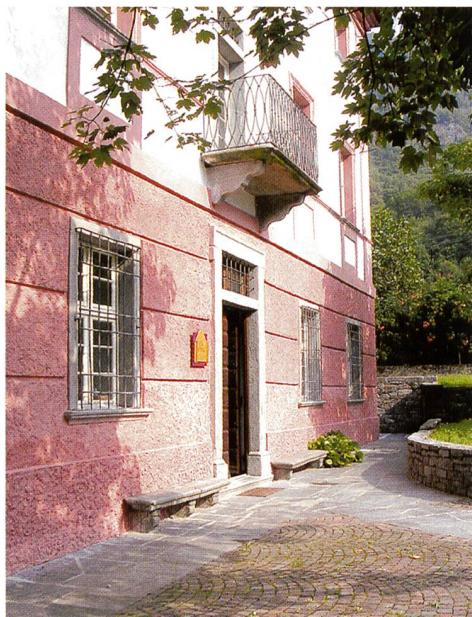
Abb. 121: Grono, Haus Nr. 147 (Ca' Rossa/Palazzo del Togni). Nordfassade. Rustiziertes Erdgeschoss. Zustand nach der Restaurierung.

Die Fassade wurde trocken abgebürstet und mit Purkristalat neu in der bestehenden Farbkombination in Rot und Weiss gestrichen (Abb. 121). Fehlstellen im Putz wurden mit reinem Silikat geschlossen.
