Zeitschrift: Jahresberichte des Archäologischen Dienstes Graubünden und der

Rubrik: Kurzberichte

Tinizong-Rona, Kirche S. Antoni e Linard Innenrestaurierung

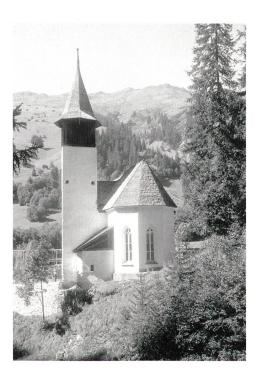
Abb. 110: Safien, Platz, evangelisch-reformierte Kirche mit der neuen Schindeleindeckung. Blick gegen Westen.

In einer zweiten Etappe von 2004 bis 2005 konnte die Aussenrestaurierung der Kirche und des Turms durchgeführt werden. Die schadhaften Dächer wurden neu eingedeckt. Diese Massnahme beinhaltete die Kontrolle und punktuelle Reparatur des 1677 von Meister Peter Zurr errichteten Dachstuhls über der Kirche, die Erneuerung der Lärchenschindeln, die Spenglerarbeiten sowie eine neue Blitzschutzanlage.

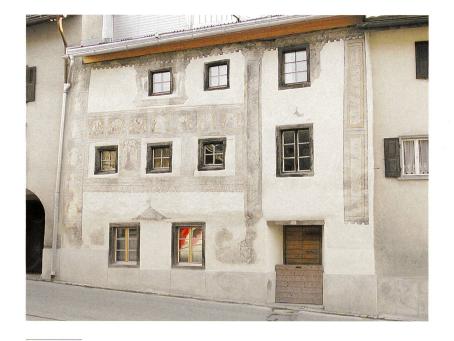
Abb. 114: Lantsch/Lenz, Haus Nr. 11 (Haus Müller-Schoop). Westfassade. Zustand nach der Restaurierung.

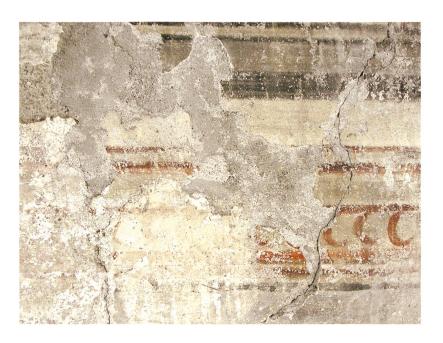
In den 35 Jahren seit der letzten Restaurierung war die unmittelbar an der Durchgangsstrasse stehende Front des Hauses stark beeinträchtigt worden. Staub und Abgasruss liessen die Farben der Bilder trüb werden. Die Fassade ist teilweise stark geneigt, hier konnte sich der Schmutz besonders gut festbinden. Auch wies der Verputz partiell Risse auf, was mit der dahinter liegenden Holzkonstruktion zusammenhängt. Entlang der Rissbildungen haben sich zum Teil Hohlstellen gebildet. Durch Salzausblühungen sind enorm viele Stellen der Malschicht vom Träger gelöst worden. Dies besonders im Sockelbereich und überall dort, wo früher Wasser von oben eindringen konnte. Unterhalb der Fenster und der Traufe hat die Gerbsäure des Holzes bräunliche Verfärbungen im Putz verursacht. Die bei der letzten Restaurierung geflickten Stellen, besonders die Rissausstopfungen, waren sehr stark nachgedunkelt und setzten sich optisch störend vom Original ab. Die Ursache dieses Nachdunkelns liegt in der grossen Offenporigkeit des Stopfmaterials, diese hat die Schmutzaufnahme begünstigt. Auch das verwendete Bindemittel hat sich im Laufe der Zeit dunkel verfärbt. Die genannten Schäden machten eine erneute Restaurierung der Fassade notwendig. Um die Malereien vor einem weiteren Substanzverlust zu schützen, mussten sie zuerst gesichert werden: Abstehende Malschichten wurden zurückfixiert oder örtlich hintergossen, ihre Ränder angebordet. Dabei kamen ein Marmormehl-Kalkgemisch und ein mittels Rührwerk dispergierter Kalk zur Anwendung. Danach wurden die

Abb. 115: Lantsch/Lenz, Haus Nr. 11 (Haus Müller-Schoop). Westfassade, Detail der Dekoration. Zustand vor der Restaurierung.

Bilder gereinigt, zuerst mechanisch, anschliessend chemisch, um die Brillanz der Farben wieder zur Geltung zu bringen. An den stark gefährdeten Stellen wurden Reinigung und Sicherung gleichzeitig ausgeführt. Der weisse Hintergrund der Malereien wurde mittels Kalklasuren retuschiert, um einen einheitlichen Grundton zu erreichen. Ein neuer, deckender Anstrich hätte die bemalten Motive wie Scherenschnitte aussehen lassen. Die Retuschen der bemalten Bereiche begrenzte man auf die stark störenden Stellen, die Konturen wurden weder nachgezogen noch ergänzt. Des Weiteren wurde versucht, mit den Retuschen, den Kalklasuren und der Reinigung der Fensterstöcke ein optisches Angleichen von Dekoration und Hintergrund zu erreichen. Die grösseren Partien und Ergänzungen von Engler hat man belassen und wie das Original behandelt. Auf eine Entfernung der Rekonstruktionen wurde verzichtet, da sonst zuviel vom Gesamtbild zerstört worden wäre. Die Verputzrisse wurden geöffnet und mit reinem Kalkmörtel wieder zugekittet. Die 1971 frisch verputzte Sockelpartie zur Strasse wurde bis aufs Mauerwerk abgespitzt und neu in einem mit Weisszement verstärkten Kalkmörtel ausgeführt.

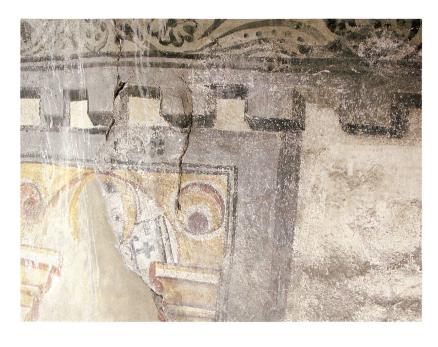
Abb. 116: Lantsch/Lenz, Haus Nr. 11 (Haus Müller-Schoop). Westfassade, Detail der Dekoration. Zustand vor der Restaurierung.

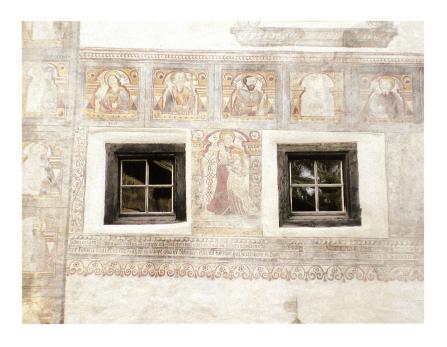
Abb. 117: Lantsch/Lenz, Haus Nr. 11 (Haus Müller-Schoop). Westfassade, Detail der Dekoration. Zustand nach der Restaurierung.

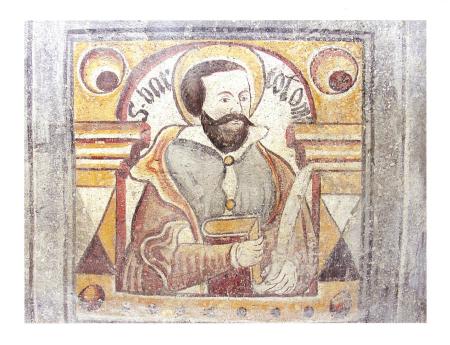
Abb. 118: Lantsch/Lenz, Haus Nr. 11 (Haus Müller-Schoop). Westfassade, Detail der Dekoration, Hl. Bartholomäus. Zustand nach der Restaurierung.

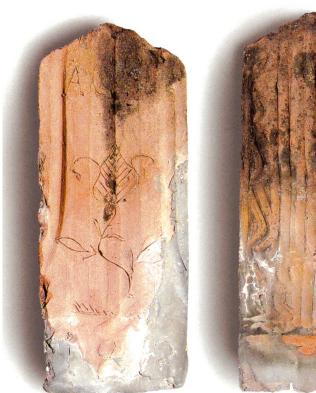
kehlen und Giebelwänden machten nun eine Restaurierung der Hülle notwendig. Das im Bereich der Aufschieblinge schadhafte Dach war zuvor schon mehrmals ausgebessert worden. Dachstuhl und Dachlattung waren - bedingt durch die schiefwinklige Geometrie - extrem verzogen, insbesondere die Latten stark verdreht und teilweise gebrochen, worunter vor allem die Ziegel stark gelitten haben. Gut ein Drittel der Ziegel ist daher im Laufe der Jahre ausgewechselt worden. Das Mauerwerk selbst war gesund, wobei einzelne Abdeckplatten auf den Zinnen lose waren und sich der bergseitige Verputz wegen Wassereintrag (unter den Zinnenabdeckungen) fast vollflächig gelöst hatte. Die aus der Zeit der Erweiterung stammenden Zugstangen im vorderen Bereich sind bereits früher entfernt worden.

Die Restaurierungsarbeiten waren vom Grundsatz geleitet, den Charakter des Baus, insbesondere die verdrehten Dachflächen, möglichst zu bewahren. Um die charakteristische Verdrehung und Unebenheit der Dachfläche beizubehalten, wurde der verstärkte und gerichtete Dachstuhl ohne Unterdach mit vorbehandelten Biberschwanzziegeln neu eingedeckt. Die wenigen noch planen und wieder verwendbaren Ziegel von 1813 wurden zur Ergänzung des Daches der Alten Sust auf der St. Luzisteig eingesetzt. Risse und Putzabplatzungen an Zinnen, Hohlkehlen und Fassaden wurden ausgebessert, ältere Zementflicke entfernt und die beiden alten Eisenläden restauriert. Einzelne in neuerer Zeit eingefügte unpassende Teile am Gebäude (Elektrotableau sowie drei Fenster) möchte die Bauherrschaft in den nächsten Jahren noch rückbauen.
