Zeitschrift: Jahresberichte des Archäologischen Dienstes Graubünden und der Denkmalpflege Graubünden
Herausgeber: Archäologischer Dienst Graubünden; Denkmalpflege Graubünden
Band: - (2007)

Artikel: Zum Abschluss der Konservierung und Restaurierung der Kathedrale St. Mariä Himmelfahrt in Chur
Autor: Rutishauser, Hans
DOI: <https://doi.org/10.5169/seals-821175>

Zum Abschluss der Konservierung und Restaurierung der Kathedrale St. Mariä Himmelfahrt in Chur

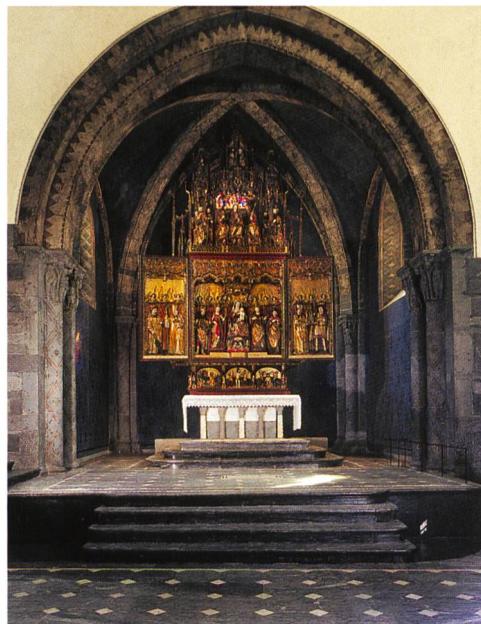
2. Das spätgotische Hochaltarretabel von 1486–1492 hatte unter der 1938 eingerichteten Warmluftheizung stark gelitten. Die Kreidegründe der Schnitzereien und Figuren samt deren Farbfassungen und Vergoldungen splitterten und waren in kleineren Teilen bereits abgefallen.
3. Die spröden elektrischen Leitungen waren von Fachleuten als gefährliche Schadensquelle eingestuft worden.

Abb. 107: Chur, Kathedrale St. Mariä Himmelfahrt. Der Hochaltar des Jakob Russ von 1486–1492, nach der Restaurierung.

Die grosszügige Spende einer privaten Stiftung ermöglichte es, mit der Konservierung des spätgotischen Hochaltarretabels im Sommer 2001 zu beginnen (Abb. 107).¹⁵³ Fünf selbstständige Restauratorenfirmen wurden mit dieser aufwendigen Arbeit beauftragt. Alle Arbeiten wie Reinigung, Sicherung loser Farbpunkte, Teilstreiflegung der übermalten Gesichter und Hände, aber auch die umfangreiche Dokumentation hatten auf dem zweigeschossigen Werkstattgerüst im Altarhaus der Kathedrale zu erfolgen. Aus Gründen der Arbeitskontinuität und wegen des beschränkten Platzes durfte jeder der fünf Restauratoren jeweils eine weitere Mitarbeiterperson beziehen. Diese Zusammenarbeit unter Restaurierenden verschiedenen Alters und verschiedener Ausbildung erlaubte einen fruchtbaren Austausch von Erfahrungen und Methoden. Neben der begleitenden Fachkommission amtete ein weiterer erfahrener Restaurator als Bundesexperte.

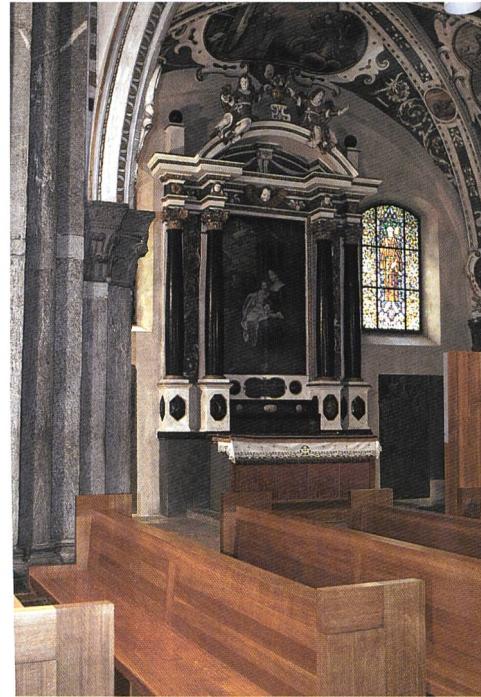
Abb. 108: Chur, Kathedrale St. Mariä Himmelfahrt. Der barocke Rosenkranzaltar im Westjoch des südlichen Seitenschiffs, nach der Restaurierung.

Das Mittelschiff, das Südseitenschiff und die Laurentiuskapelle wurden vollständig eingerüstet, ebenso die mächtige Westfassade aussen. Die Reinigung und Fixierung des Gewölbestucks und des Stuckaltars in der Südwestkapelle war eine sehr aufwendige Arbeit (Abb. 108). Der von Misoxer Stuckateuren um 1652 angetragene Stuck musste stellenweise neu am Gewölbe befestigt werden.

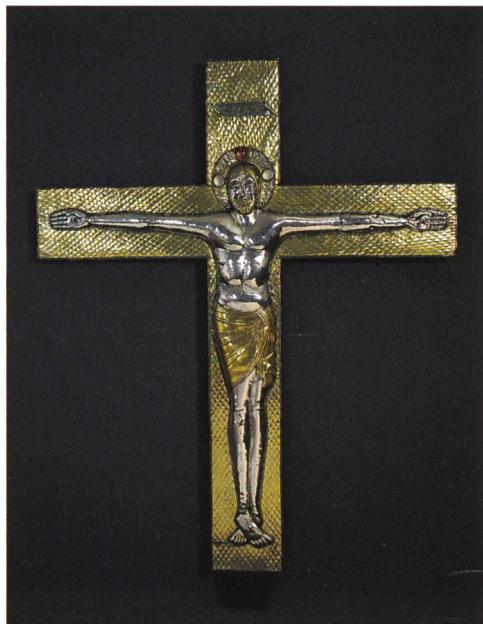
Abb. 109: Chur, Kathedrale St. Mariä Himmelfahrt. Spätromanisches Altarkreuz wohl des 13. Jahrhunderts, nach der Restaurierung.

Das Metallrestauratorenteam Beatrice Pfeifer, Vandans (A), und Hans Weber, Fürstenau, haben sich auch der Metallobjekte des bedeutenden Domschatzes angenommen und diese gereinigt und konserviert. Der Domschatz mit seinen wertvollen Reliquiaren und Altargeräten kann aus Mangel an Raum nicht mehr in der Kathedrale präsentiert werden, sein künftiger Standort wird das nahe bischöfliche Schloss sein. Ebenfalls restauriert wurden die metallenen Altarzierden, nämlich die Leuchter und Kreuze der zehn Altäre in der Kathedrale (Abb. 109).

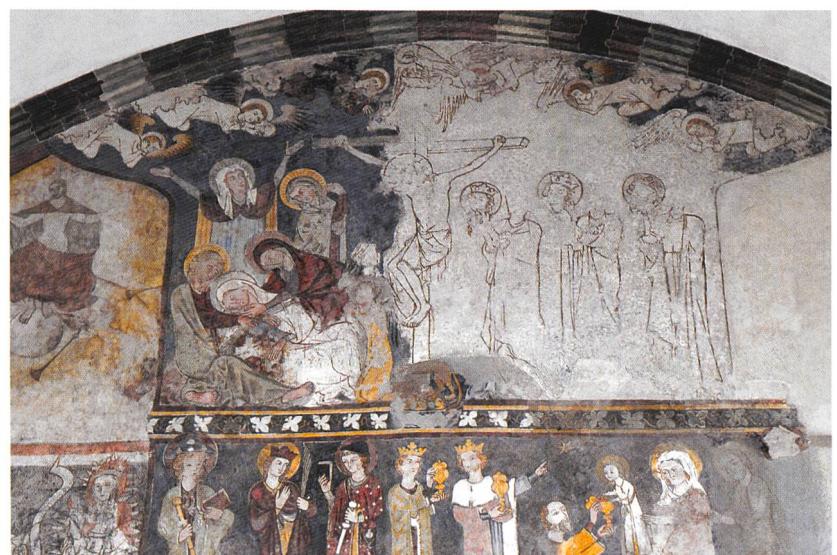
An der Nordwand der nordwestlichen Seitenkapelle hatte die Firma Christian Schmidt aus Zürich vor 80 Jahren einen hochgotischen Wandmalereizyklus freigelegt und der damaligen Art entsprechend restauriert. Diese Malereien, eine Kreuzigungsszene, ein Heiligenfries und eine Epiphanie, malte um 1340 der so genannte Waltensburger Meister in den frischen Verputz. Links unten hat sich auch eine Kalkmalerei des Rhäzünser Meisters aus der Zeit um 1370 erhalten mit der Darstellung des Wappens der Thumbe von Neuburg, von Heiligen, eines gerüsteten Ritters als Stifter und der Muttergottes. Darüber sind Reste eines jüngsten Gerichtes aus der Zeit um 1600 zu erkennen. Die Kittungen von 1925 in den Pickelheiblöchern waren aus gipshaltigem Mörtel und mussten durch solche aus Kalkmörtel ersetzt werden. Zudem konnte

Abb. 110: Chur, Kathedrale St. Mariä Himmelfahrt. Wandmalereien des Waltensburger Meisters im Westjoch des nördlichen Seitenschiffs, nach der Restaurierung.

man dank moderner Freilegungsmethoden störende Kalktünchen und Übermalungen entfernen. Die mehrschichtig aufgebauten Schattierungen und die raffinierte Maltechnik des Waltensburger Meisters sind nach der Reinigung viel klarer lesbar und die künstlerische Aussage hat dadurch wesentlich gewonnen (Abb. 110).

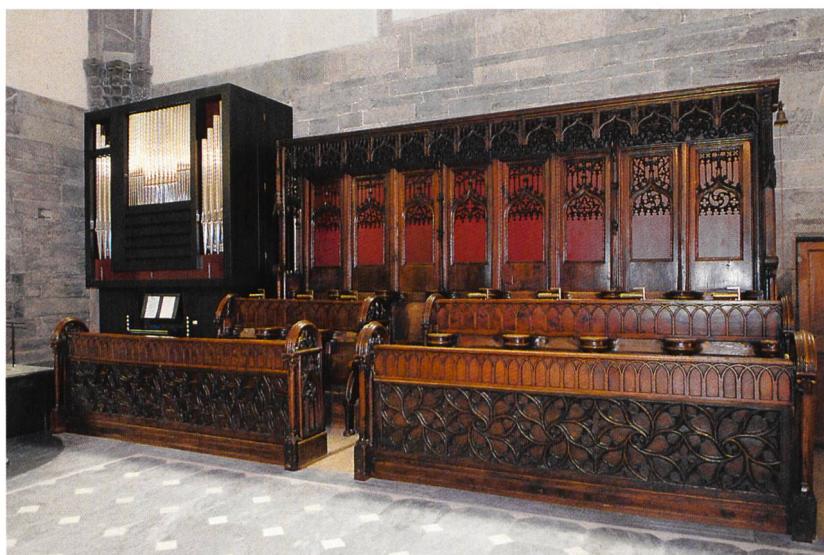
Abb. 111: Chur, Kathedrale St. Mariä Himmelfahrt. Das restaurierte Chorgestühl des 14. und 15. Jahrhunderts und die neue Chororgel im Presbyterium.

Das seit 1845 im Presbyterium aufgestellte spätgotische Chorgestühl wurde gereinigt und, wo nötig, durch Schnitzereien mit Eichenholz ergänzt (Abb. 111). Die vor der Aufstellung im Hochchor offenen Rückwände (Dorsalien) wurden erneut mit weinrot bemalten Brettern hinterlegt, als Schutz vor der Kälteabstrahlung der Hausteine-Aussenwände. Beidseits wurde eine erst im 20. Jahrhundert zugefügte dritte Sitzreihe entfernt, so dass das Presbyterium wieder an Raum gewonnen hat.

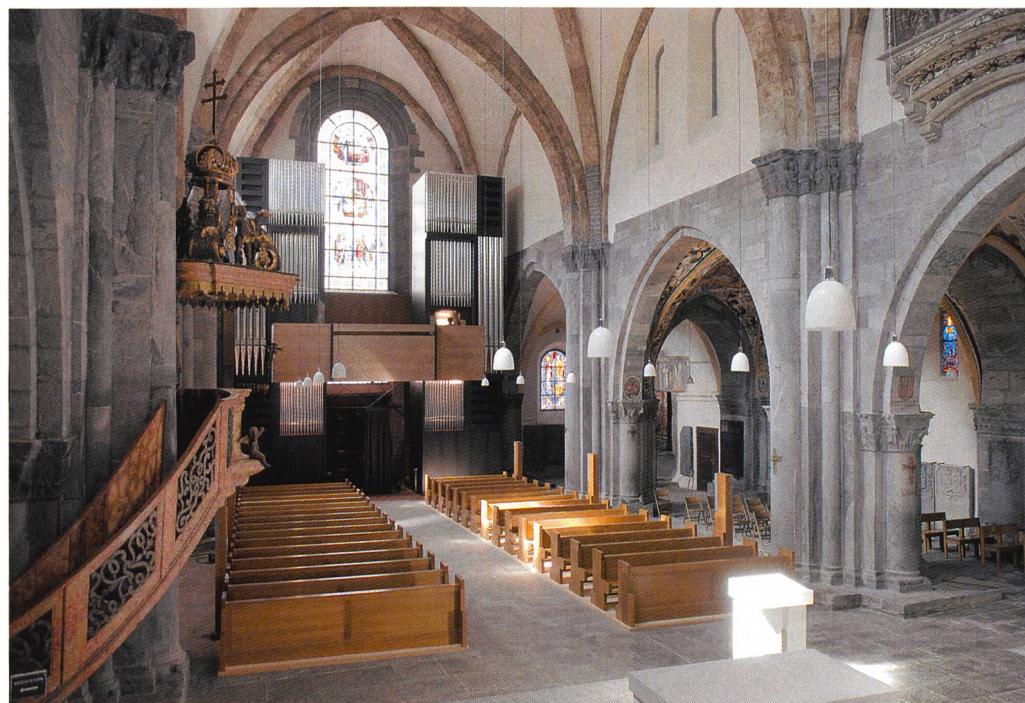
Die bestehende Orgel auf der Westempore bestand aus 25 Registern der Goll-Orgel aus Luzern von 1886 und 27 Registern der Orgel von 1938 von Franz Gatringer aus Horn TG. Dieses 52-registrige Werk war nach einhelliger Meinung aller sechs beigezogenen Orgelexperten nicht mehr restaurierbar. Die 1938 umgebaute, wenig qualitätvolle Empore musste ebenfalls ersetzt werden.

Abb. 112: Chur, Kathedrale St. Mariä Himmelfahrt, Blick auf die neue Orgel(empore).

Nach dem Entwurf der Architektengemeinschaft Rudolf Fontana, Domat/Ems, und Gioni Signorell, Chur, wurde von der Firma Kuhn in Männedorf ZH eine neue Hauptorgel mit 42 Registern gebaut (Abb. 112).

Dabei konnten noch 23 Register der Goll-Orgel übernommen werden. Die zweitürmige Orgel hat nicht nur Werkteile auf der Empore, auch in beiden Seitentürmen unter der Empore sind einzelne Register eingebaut. Die 15 Tonnen schwere Orgel steht auf zwei grossen Stahlplatten, welche die darunter liegenden archäologischen Befunde, nämlich mittelalterliche Böden und Gräber, schonen und schützen. Die Statik der Empore für die Orgel und die 42 Sängerinnen und Sänger des Domchores gewährleisten zudem zwei senkrechte Stahlwände beidseits des Hauptportals.
