Artikel: Zum Abschluss der Konservierung und Restaurierung der Kathedrale

St. Mariä Himmelfahrt in Chur

Autor: Rutishauser, Hans

Zum Abschluss der Konservierung und Restaurierung der Kathedrale St. Mariä Himmelfahrt in Chur

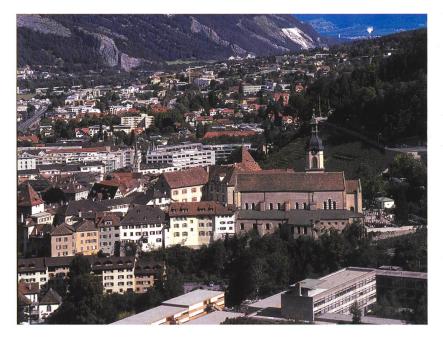
Abb. 105: Die restaurierte

Kathedrale St. Mariä Him-

melfahrt auf dem Hofhügel

über der Altstadt von Chur.

Blick gegen Norden.
