Zeitschrift: Jahresberichte des Archäologischen Dienstes Graubünden und der

Rubrik: Abgeschlossene Restaurierungen

Bivio, Kirche St. Gallus Restaurierung des Hochaltars

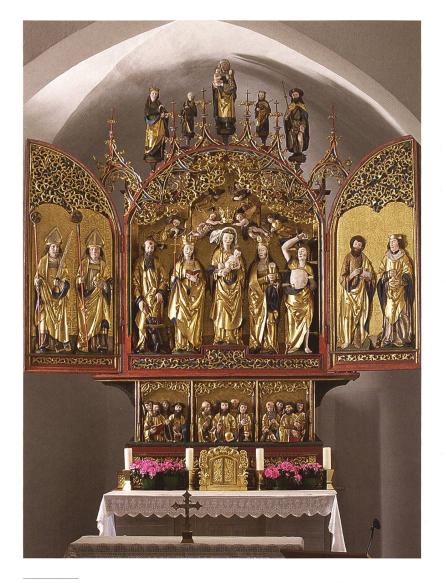
Abb. 132: Bivio, Kirche St. Gallus. Hochaltar, Feiertagsseite des Altars nach der Restaurierung.

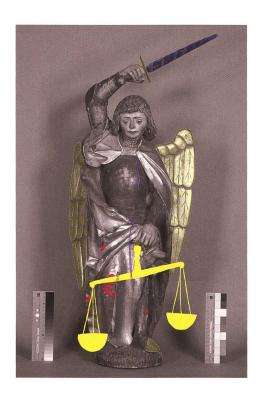
Abb. 135: Bivio, Kirche
St. Gallus. Hochaltar. Kartierung am Erzengel Michael.
An allen Figuren wurden
Schadensbilder, Sicherungsmassnahmen sowie die älteren und aktuellen Holzergänzungen dokumentiert.

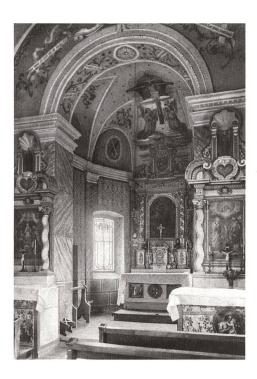
Abb. 144: Degen, Rumein, Kapelle St. Antonius von Padua. Inneres der Kapelle, Zustand vor 1953.

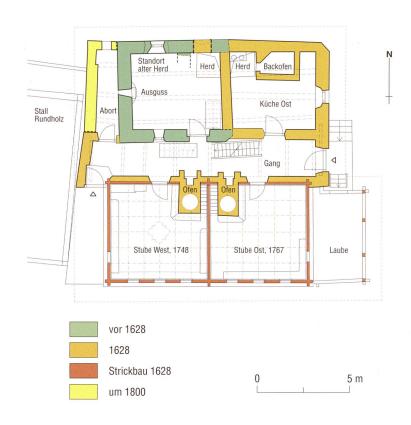
Abb. 150: Luzein, Putz, Haus Nr. 231. Bauphasenplan Erdgeschoss. Mst. 1:200.

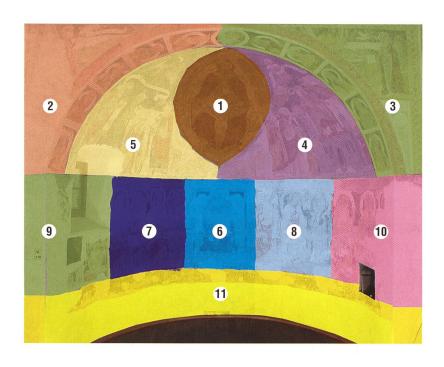
Abb. 161: Sils i. E./Segl, Fex-Crasta, Bergkirche. Kartierung des Tageswerks der Freskenrestaurierung.
