**Zeitschrift:** Jahresberichte des Archäologischen Dienstes Graubünden und der Denkmalpflege Graubünden

**Rubrik:** Abgeschlossene Restaurierungen

## Abgeschlossene Restaurierungen

### Bivio, Kirche St. Gallus Restaurierung des Hochaltars

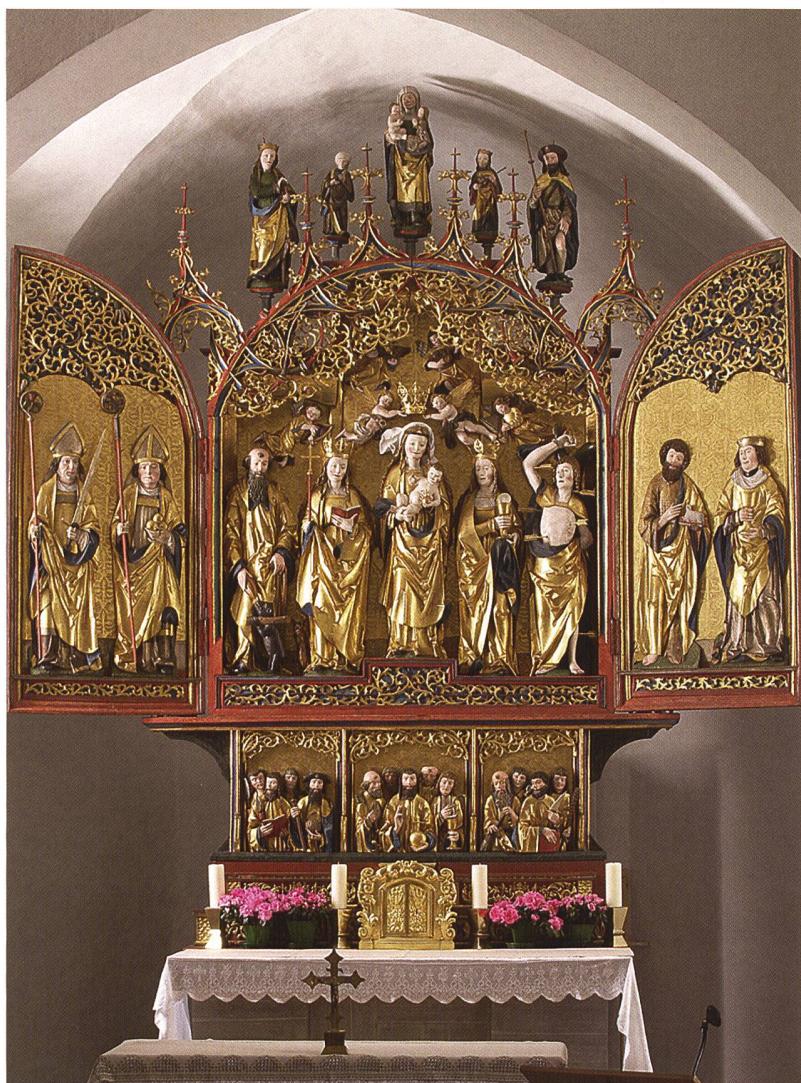
Abb. 132: Bivio, Kirche St. Gallus. Hochaltar, Feiertagsseite des Altars nach der Restaurierung.

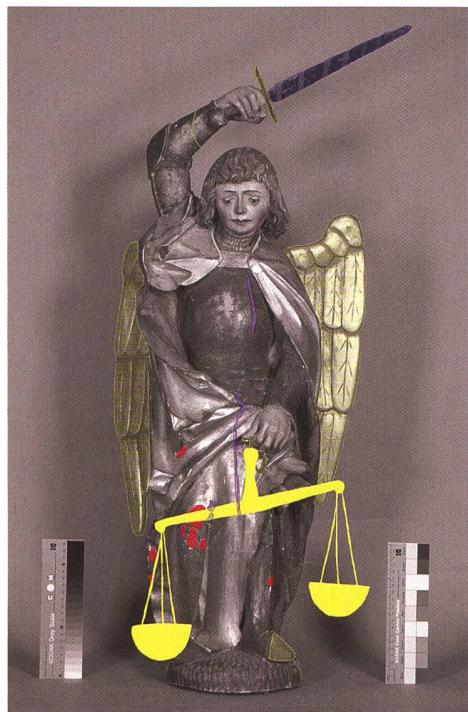
Abb. 135: Bivio, Kirche St. Gallus. Hochaltar. Kartierung am Erzengel Michael. An allen Figuren wurden Schadensbilder, Sicherungsmaßnahmen sowie die älteren und aktuellen Holzergänzungen dokumentiert.

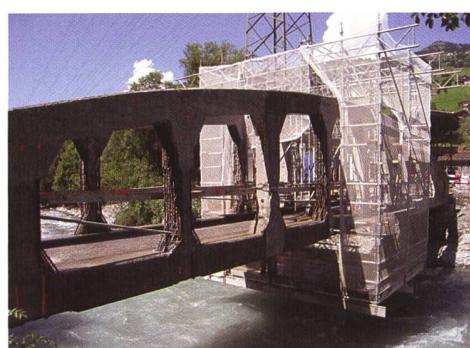
Abb. 147: Luzein, Dalvazza, alte Landquartbrücke Dalvazza. Das fahrbare Baugerüst für die Instandsetzungsarbeiten.

Für die Instandsetzungsarbeiten erstellte die Bauunternehmung ein fahrbares Gerüst (Abb. 147). Nach einem detailliert ausgearbeiteten Etappierungsplan wurden an den schadhaften Stellen die losen oder abbröckelnden Betonteile entfernt, die Bewehrungen kontrolliert, wenn nötig ergänzt und anschliessend mit Spritzbeton versehen. An einzelnen Stellen vergrösserte man die Betonüberdeckung, diese Partien stehen heute gegenüber der alten Betonoberfläche präzise umgrenzt leicht vor, was im Gesamtbild kaum auffällt (Abb. 148). Das bestehende Schalungsbild wurde in den neuen Flächen nachgezeichnet.

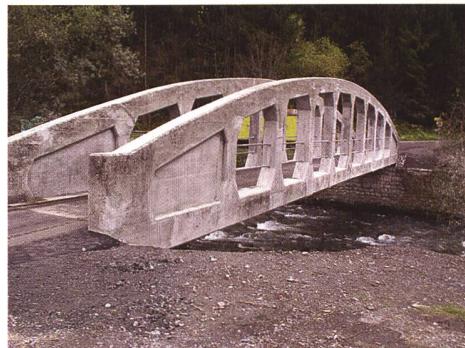
Im Herbst 1924 wurde der Vierendeel-Träger in Dalvazza von der Bauunternehmung des Architekten Nicolaus Hartmann d. J. (1880–1956) aus St. Moritz betoniert. Er ist vermutlich der einzige seiner Art in der Schweiz. Sein Brückenstandort ist sehr schattig, im Winter bleibt die Sonne längere Zeit hinter dem Bergrücken verborgen und es bildet sich Rauhreif. Die Frostbelastung ist hoch. 80 Jahre nach dem Bau lagen an den Pfostenfüßen vielerorts die Bewehrungsseisen frei. Ebenso waren Abplatzungen an den Untergurten zu erkennen (Abb. 147). Die ursprünglich trogartig vertiefte Fahrbahn war im Lauf der Zeit mit verschiedenen Belagsschichten überdeckt worden. Dies führte dazu, dass das Regen- und Schmelzwasser seitlich über die Untergurte abfloss, was eine starke Durchfeuchtung der Untergurte bewirkte.

Erste Bohrmehlproben zeigten einen geringen Chloridgehalt im Beton. In der Tat wurde und wird die Brückenfahrbahn nicht gesalzen. Die Betonabplatzungen waren ausschliesslich auf die zum Teil ungenügende Frostbeständigkeit des Betons zurückzuführen. Die Bewehrung war zwar über grössere Flächen korrodiert, die Korrosionstiefe jedoch gering. Lochfrass wurde nicht festgestellt. Die statische Nachrechnung zeigte, dass die Lasten des landwirtschaftlichen Verkehrs auch mit reduzierten Stabdurchmessern gut aufgenommen werden können. Die Hauptbewehrung aus Flussstahlstäben des Durchmessers 28 mm brauchte nicht verstärkt zu werden. Ersetzt oder ergänzt wurden lediglich korrodierte Stäbe kleineren Durchmessers und verschiedene Bügel. In-

Abb. 148: Luzein, Dalvazza,  
alte Landquartbrücke Dal-  
vazza. Die Brücke nach der  
Instandsetzung.

Die zwar gut erhaltene, mit 10 cm Stärke aber sehr schwache und teilweise undichte Fahrbahn erhielt eine Verstärkung aus ultrahochfestem Faserfliessbeton (UHFB). Dieser Beton ist sehr fest und dicht, er ist feinkörnig, beim Einbringen flüssig und

mit feinen Stahlfasern versehen. Die 6–12 cm starke Schicht UHFB wurde direkt auf die gereinigte und aufgerauhte Fahrbahn gegossen. Alter und neuer Beton verbinden sich zu einer Einheit von grosser Tragfähigkeit, gleichzeitig wird die Fahrbahn auch wasserdicht. Weil die UHFB-Schicht relativ dünn ist, kann der Verkehr wieder auf der ursprünglich vertieften Fläche fahren, wodurch das Wasser direkt und unschädlich zu neuen Wasserableitungen in der Fahrbahnachse geleitet wird. In die frische Oberfläche wurde Kies gestreut, damit wird der Kontakt mit vorstehenden Stahlfasern verhindert. Der Kies bildet auch eine angenehme und griffige Gehfläche.

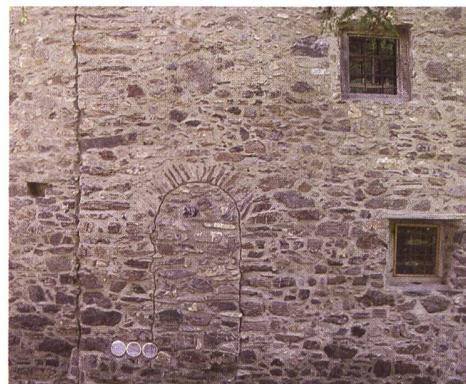
Abb. 151: Luzein, Putz, Haus Nr. 231. Vermauerter Eingang der ersten Bauphase in der Nordfassade.

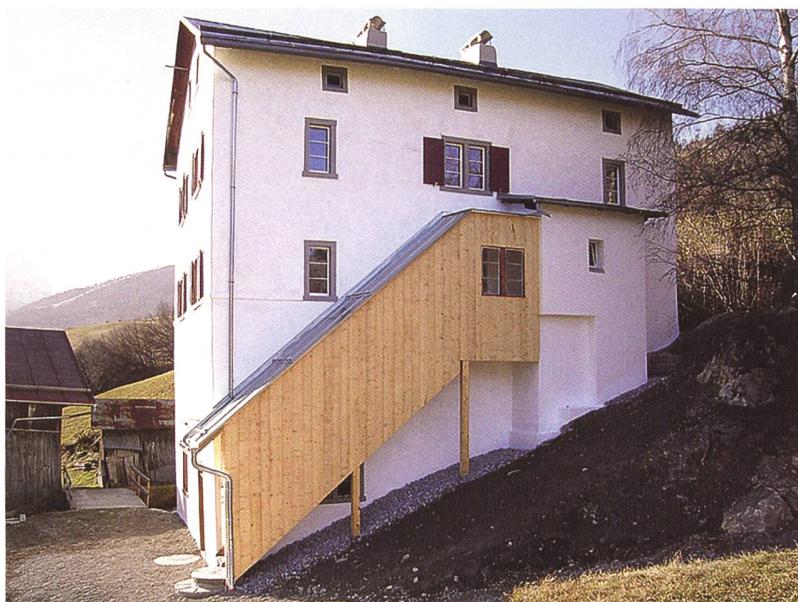
Abb. 154: Salouf, Mühle Vigl Muleg, Nr. 128. Der rekonstruierte Treppenaufgang an der Nordseite des Hauses.

Die Baumassnahmen umfassten insbesondere die Sanierung der Gebäudehülle. Die Fundamente mussten saniert, die Fassaden sorgfältig instand gestellt werden. Fensterstöcke und Türen wurden restauriert, die Fenster selbst ersetzt. Das Dach erhielt eine Verstärkung und einen Neuanstrich. Die Stützkonstruktion der Aussentreppe zum Eingang des Wohnhauses ist ersetzt und die Treppe neu errichtet worden.

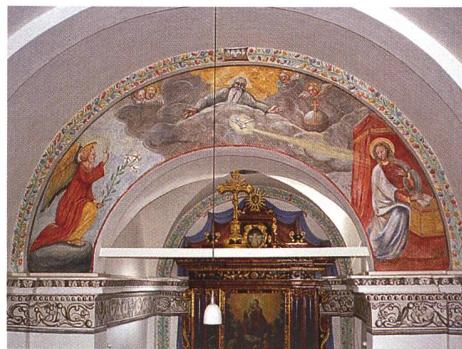
Abb. 164: Sur, Kirche S. Christina. Chorbogen mit den neu eingebauten, holzverkleideten Zugstangen.
