Zeitschrift: Archäologie Graubünden
Herausgeber: Archäologischer Dienst Graubünden
Band: 5 (2023)

Artikel: Burganlage Haldenstein : Konservierungsarbeiten 2020 / 2021
Autor: Güntert, Gabriela
DOI: <https://doi.org/10.5169/seals-1046321>

Burganlage Haldenstein – Konservierungsarbeiten 2020 / 2021

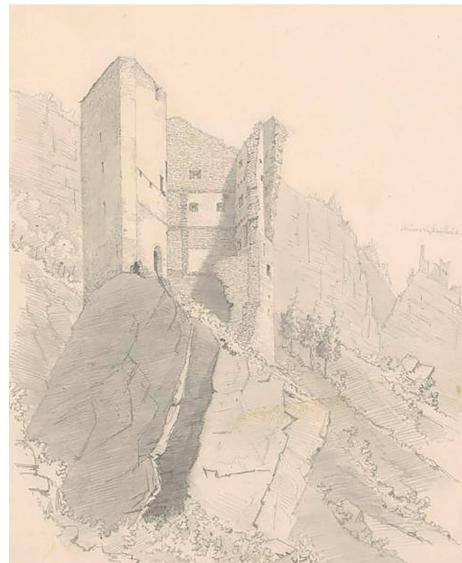
Abb. 1: Chur. Haldenstein, Burganlage Haldenstein. Zeichnung von Johann Rudolf Rahn aus dem Jahr 1862. Knapp hundert Jahre nach Aufgabe der Burg sind Dach und Zwischengeschosse des Wohntrakts bereits verschwunden. Blick gegen Nordosten.

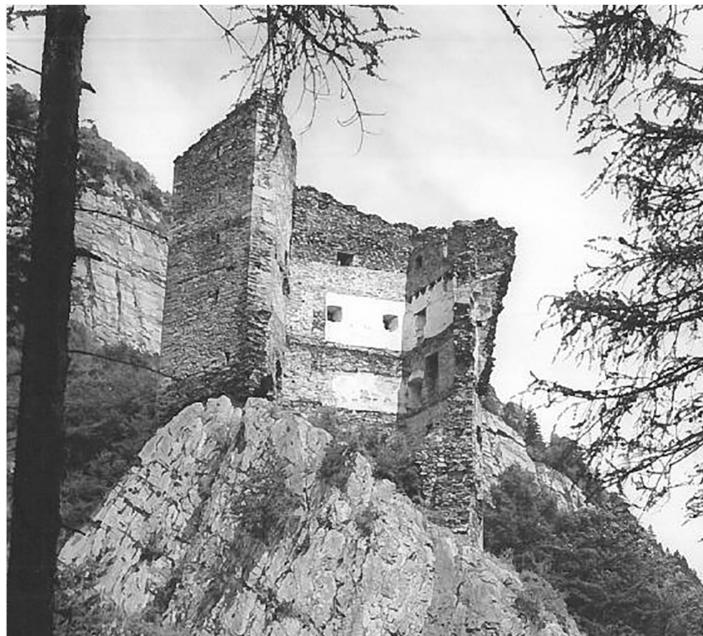
Abb. 2: Chur. Haldenstein, Burganlage Haldenstein. Ansicht von Süden vermutlich nach 1911. Rund fünfzig Jahre nach der Zeichnung von Rahn aufgenommen, zeigt diese Fotografie bereits zurückwitternde Mauerkronen, Mauern und Verputze. Blick gegen Nordosten.

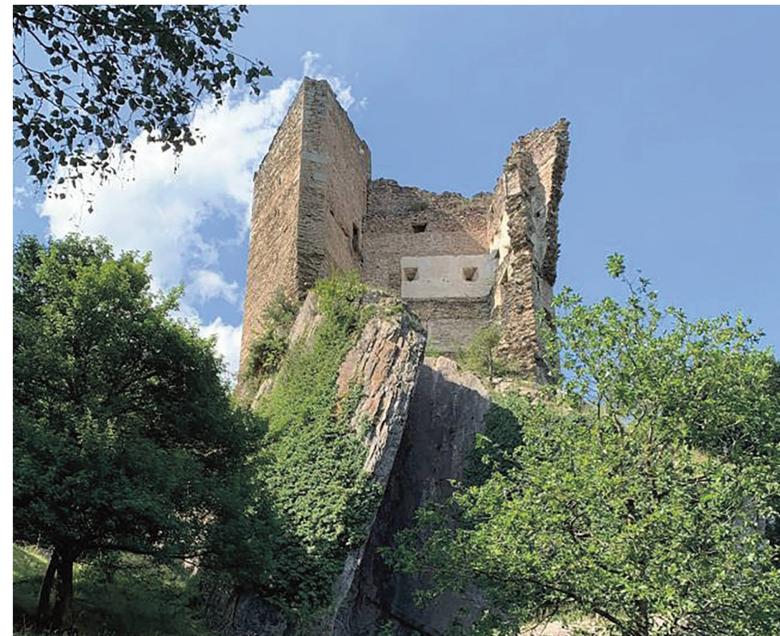
ersten baulichen Sicherung der Ruine überhaupt angetroffen haben **Abb. 1** und **Abb. 2**. Dass sich die Ruine seither kaum mehr verändert hatte, war ein deutlicher Hinweis auf die ausserordentliche Qualität des Mauerwerks. Trotzdem beschleunigen sich bei jeder dachlosen Baute die Verwitterungsprozesse mit der Zeit. Ohne schützendes Dach lösen sich die Kalkmörtel durch Regen und Schnee zunehmend auf, Steine liegen nicht mehr fest im Mörtel und stürzen ab, Mauerwerk wittert stetig zurück und das ganze statische Gleichgewicht droht mit der Zeit aus den Fugen zu geraten **Abb. 3**.

Abb. 3: Chur. Haldenstein, Burganlage Haldenstein. 2020/2021. Ansicht von Süden im August 2019 vor der ersten Konservierung. Anlass für die Konservierung 2020/2021 gaben Steinschlag sowie Felsbewegungen, mehrere Risse und Schwächen der Fundamentzonen. Blick gegen Norden.

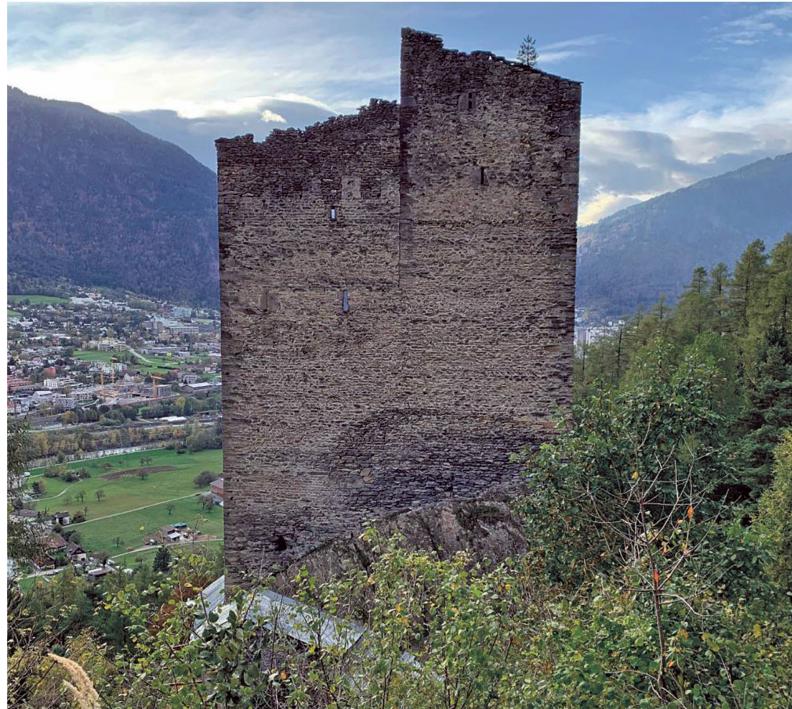
abzustürzen drohte. Ein offensichtlich erodiertes Felsauflager des südwestlichen Turms, die dunklen Verfärbungen und die tief ausgewitterten Fugen der nördlichen Außenfassade sowie die grossen, nah beieinanderliegenden Mauerwerksbreschen des östlichen Mauerfussbereichs des Turms waren nicht minder beunruhigend **Abb. 4**.

Abb. 4: Chur. Haldenstein, Burganlage Haldenstein. Burgruine Haldenstein im Oktober 2019 vor den Konservierungsarbeiten. Auf dieser Ansicht von Norden sind vor allem die aufgelösten Mauerkrone gut erkennbar. Blick gegen Süden.

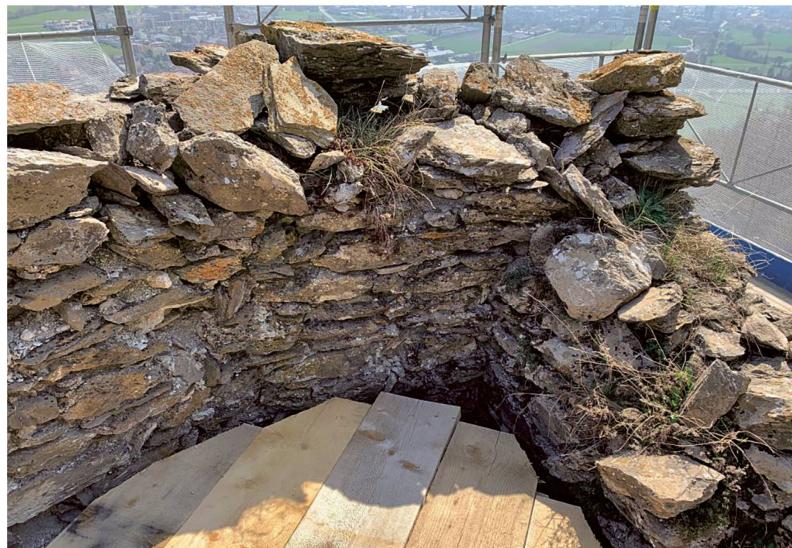
Abb. 5: Chur, Haldenstein, Burganlage Haldenstein. 2020/2021. Stark verwitterte Mauerkrone des Turms, aufgenommen im März 2020 anlässlich der Schadenkartierung ab Gerüst. Blick gegen Südosten.

der Konservierung vermutet, von hervorragender Qualität, mit dauerhaften harten Natursteinen sehr präzis Stein auf Stein geschichtet und mit zahlreichen langen Bindersteinen im gesamten Mauerwerksquerschnitt durchgemauert. Der burgenzeitliche Kalkmörtel wies zudem in den geschützten intakten Bereichen am Mauerfuss noch eine erstaunlich hohe Druckfestigkeit auf, während er auf den exponierten Mauerkronen bereits mehrere Steinlagen tief vollständig versandet und grösstenteils abgegangen war **Abb. 5**.

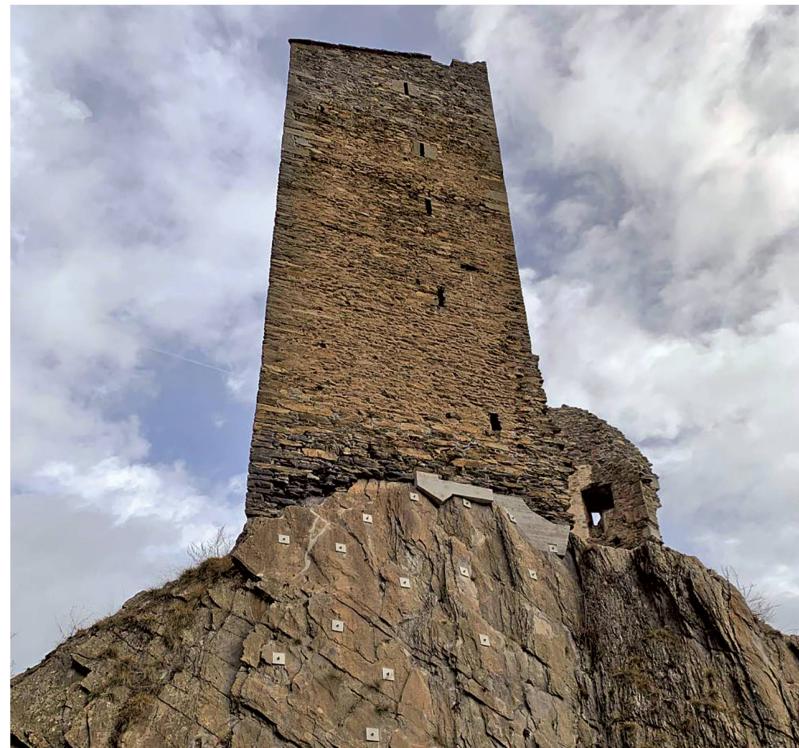
Abb. 6: Chur. Haldenstein, Burganlage Haldenstein. 2020/2021. Ansicht des Turms nach der Konservierung. Der Felsblock wurde durch Vernadelung gesichert, die Betonfundamente überbrückten statische Schwächen im Fundamentberich des Turms, die Mauerkrone mit Resten der burgenzeitlichen Steinplatteneindeckung wurde sorgfältig baulich gesichert. Blick gegen Nordosten.

Damit der Turm insgesamt wieder an Stabilität gewinnen konnte, wurden am südwestlichen äusseren Mauerfuss und in den zurückgewitterten Balkenauflagern Betonfundamente im Sinne punktueller Unterfangungen eingebracht **Abb. 6**. Gleichzeitig wurde im Turminnenraum im Mauerfussbereich ausgewittertes und ausgebrochenes Mauerwerk wieder ergänzt und die Mau-

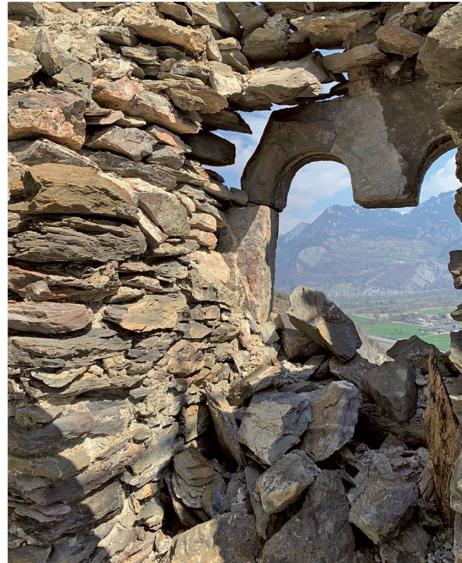
Gründe für die Konservierung der Burganlage Haldenstein waren zunehmender Steinschlag durch zurückwitterndes Mauerwerk sowie Erosionen des Felsblocks. Zu beobachten waren neben vollständig aufgelösten Mauerkronen aber auch mehrere vertikale Risse in der oberen Nordostfassade des Wohngebäudes sowie ein Fenstergewände, das sich bedrohlich aus dem Mauerwerksverband gelöst hatte und

Abb. 7: Chur. Haldenstein, Burganlage Haldenstein. 2020/2021. Aus dem Mauerwerksverband der Nordostmauer gelöstes Biforenfenster vor der Konservierung. Blick ab Gerüst vom Burginnenraum gegen Nordosten.

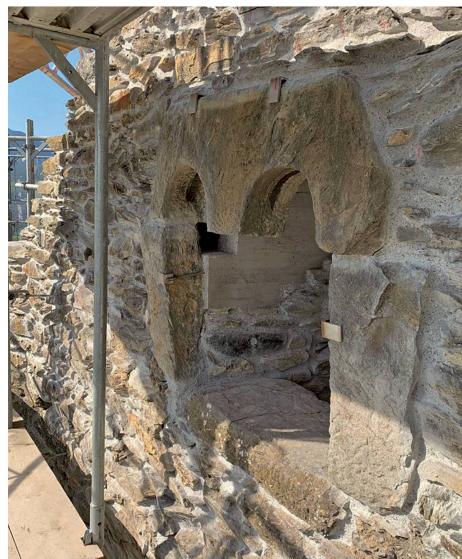
Abb. 8: Chur. Haldenstein, Burganlage Haldenstein. 2020/2021. Aussenansicht des Biforenfensters der Nordostmauer nach der Konservierung. Das Fenstergewände wurde in der vorgefundenen schiefen Lage baulich und statisch gesichert, die Naturstein gewände durch sichtbare Metallwinkel in den rückwärtigen neuen Betonsturz rückverankert. Blick gegen Süden.

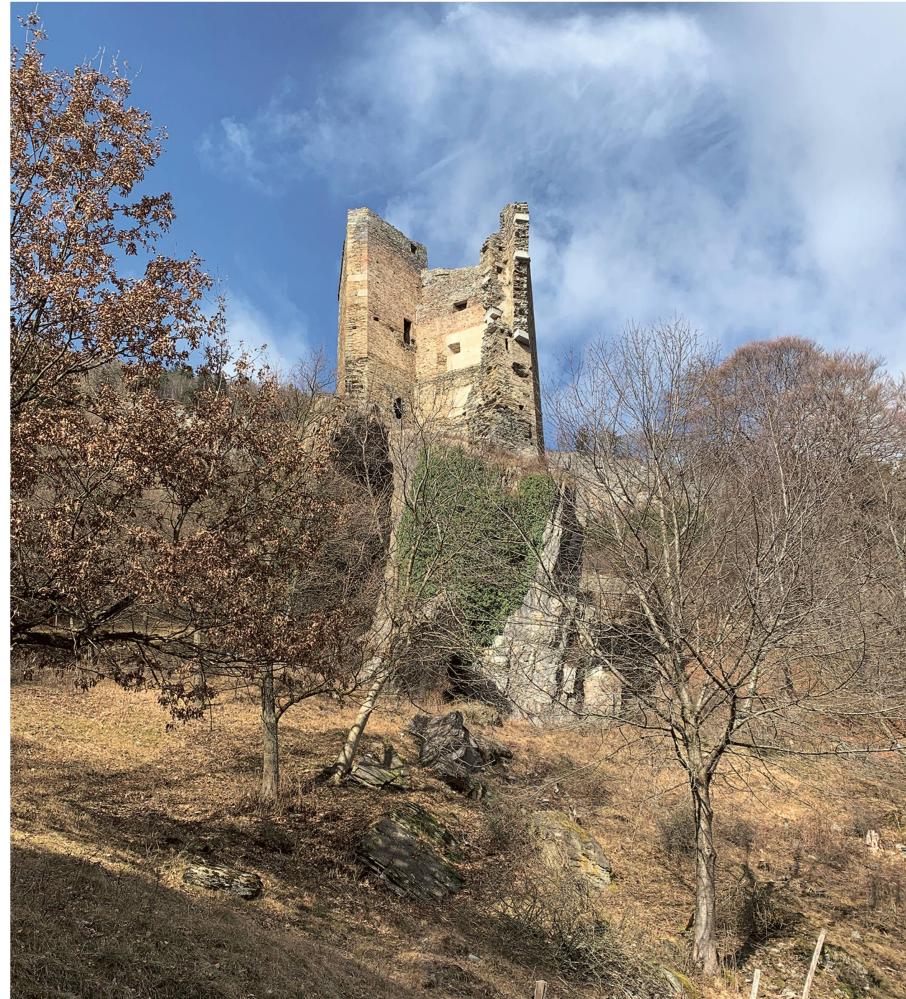
Abb. 9: Chur, Haldenstein, Burganlage Haldenstein. 2020/2021. Burgruine Haldenstein nach der Konservierung im September 2023. Auf der prominenten Südansicht sind die Betonfundamente zur Sicherung der Abbruchkanten der abgestürzten südlichen Burganlage die einzigen offensichtlichen Veränderungen durch die Konservierung 2020/2021. Blick gegen Norden.

Trotz Gesamtkonservierung wurden ein paar Mauern nur dokumentiert, eine bauliche Sicherung dieser kaum mehr sichtbaren Mauerzüge wäre einer Rekonstruktion gleichgekommen. Die Überreste des untersten Bereichs des Zugangswerks und der Gehbelag der Rampe mit seinen grossen Steinplatten wurden ebenfalls nicht baulich gesichert, sondern sorgfältig überdeckt und so für die Zukunft unverändert erhalten und geschützt **Abb. 9**.
