Band: 5 (2023)

Artikel: Burganlage Haldenstein: Konservierungsarbeiten 2020 / 2021

Autor: Güntert, Gabriela

Burganlage Haldenstein — Konservierungsarbeiten 2020 / 2021

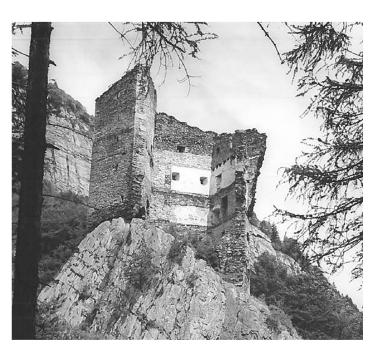
Abb. 1: Chur. Haldenstein,
Burganlage Haldenstein.
Zeichnung von Johann
Rudolf Rahn aus dem Jahr
1862. Knapp hundert Jahre
nach Aufgabe der Burg sind
Dach und Zwischengeschosse des Wohntrakts bereits
verschwunden. Blick gegen
Nordosten.

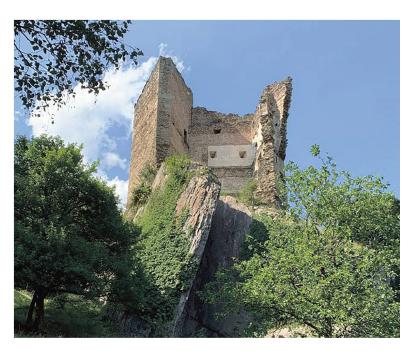
Abb. 3: Chur. Haldenstein, Burganlage Haldenstein. 2020/2021. Ansicht von Süden im August 2019 vor der ersten Konservierung. Anlass für die Konservierung 2020/2021 gaben Steinschlag sowie Felsbewegungen, mehrere Risse und Schwächen der Fundamentzonen. Blick gegen Norden.

Gründe für die Konservierung der Burgruine Haldenstein waren zunehmender Steinschlag durch zurückwitterndes Mauerwerk sowie Erosionen des Felsblocks. Zu beobachten waren neben vollständig aufgelösten Mauerkronen aber auch mehrere vertikale Risse in der oberen Nordostfassade des Wohngebäudes sowie ein Fenstergewände, das sich bedrohlich aus dem Mauerwerksverband gelöst hatte und

abzustürzen drohte. Ein offensichtlich erodiertes Felsauflager des südwestlichen Turms, die dunklen Verfärbungen und die tief ausgewitterten Fugen der nördlichen Aussenfassade sowie die grossen, nah beieinanderliegenden Mauerwerksbreschen des östlichen Mauerfussbereichs des Turms waren nicht minder beunruhigend **Abb. 4**.

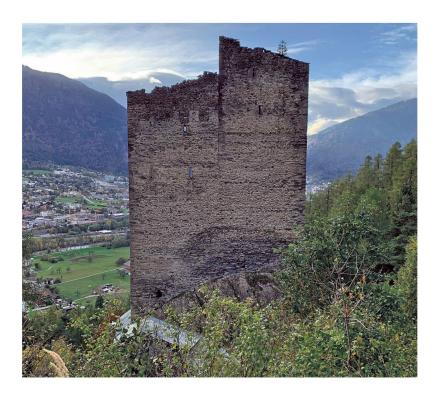
Abb. 4: Chur. Haldenstein, Burganlage Haldenstein. Burgruine Haldenstein im Oktober 2019 vor den Konservierungsarbeiten. Auf dieser Ansicht von Norden sind vor allem die aufgelösten Mauerkronen gut erkennbar. Blick gegen Süden.

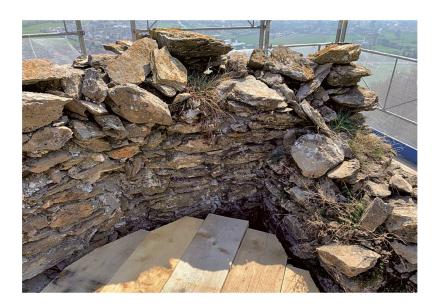
Abb. 5: Chur, Haldenstein, Burganlage Haldenstein. 2020/2021. Stark verwitterte Mauerkrone des Turms, aufgenommen im März 2020 anlässlich der Schadenkartierung ab Gerüst. Blick gegen Südosten.

der Konservierung vermutet, von hervorragender Qualität, mit dauerhaften harten Natursteinen sehr präzis Stein auf Stein geschichtet und mit zahlreichen langen Bindersteinen im gesamten Mauerwerksquerschnitt durchgemauert. Der burgenzeitliche Kalkmörtel wies zudem in den geschützten intakten Bereichen am Mauerfuss noch eine erstaunlich hohe Druckfestigkeit auf, während er auf den exponierten Mauerkronen bereits mehrere Steinlagen tief vollständig versandet und grösstenteils abgegangen war Abb. 5.

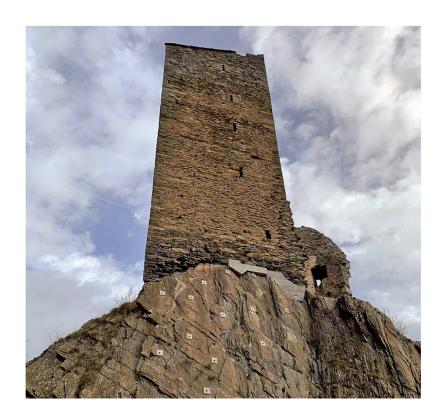
Abb. 6: Chur. Haldenstein, Burganlage Haldenstein. 2020/2021. Ansicht des Turms nach der Konservierung. Der Felsblock wurde durch Vernadelung gesichert, die Betonfundamente überbrücken statische Schwächen im Fundamentberich des Turms, die Mauerkrone mit Resten der burgenzeitlichen Steinplatteneindeckung wurde sorgfältig baulich gesichert. Blick gegen Nordosten.

Damit der Turm insgesamt wieder an Stabilität gewinnen konnte, wurden am südwestlichen äusseren Mauerfuss und in den zurückgewitterten Balkenauflagern Betonfundamente im Sinne punktueller Unterfangungen eingebracht Abb. 6. Gleichzeitig wurde im Turminnenraum im Mauerfussbereich ausgewittertes und ausgebrochenes Mauerwerk wieder ergänzt und die Mau-

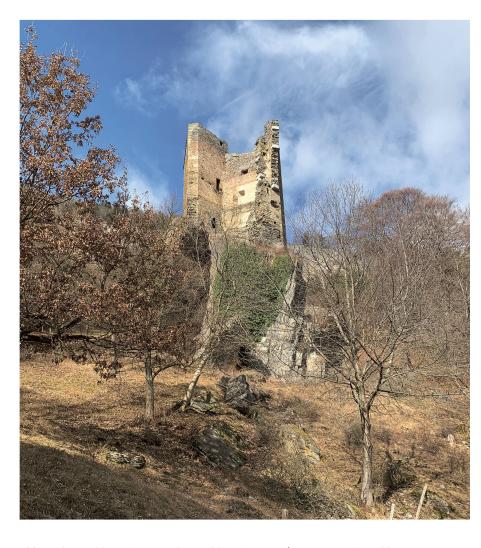
Abb. 9: Chur, Haldenstein, Burganlage Haldenstein. 2020/2021. Burgruine Haldenstein nach der Konservierung im September 2023. Auf der prominenten Südansicht sind die Betonfundamente zur Sicherung der Abbruchkanten der abgestürzten südlichen Burganlage die einzigen offensichtlichen Veränderungen durch die Konservierung 2020/2021. Blick gegen Norden.

Trotz Gesamtkonservierung wurden ein paar Mauern nur dokumentiert, eine bauliche Sicherung dieser kaum mehr sichtbaren Mauerzüge wäre einer Rekonstruktion gleichgekommen. Die Überreste des untersten Bereichs des Zugangswerks und der Gehbelag der Rampe mit seinen grossen Steinplatten wurden ebenfalls nicht baulich gesichert, sondern sorgfältig überdeckt und so für die Zukunft unverändert erhalten und geschützt Abb. 9.
