Zeitschrift:	Les intérêts du Jura : bulletin de l'Association pour la défense des intérêts du Jura
Herausgeber:	Association pour la défense des intérêts du Jura
Band:	14 (1943)
Heft:	11
Artikel:	L'effondrement du tunnel de la Croix
Autor:	Weck, Théodore de
DOI:	https://doi.org/10.5169/seals-825530

L'effondrement du tunnel de la Croix

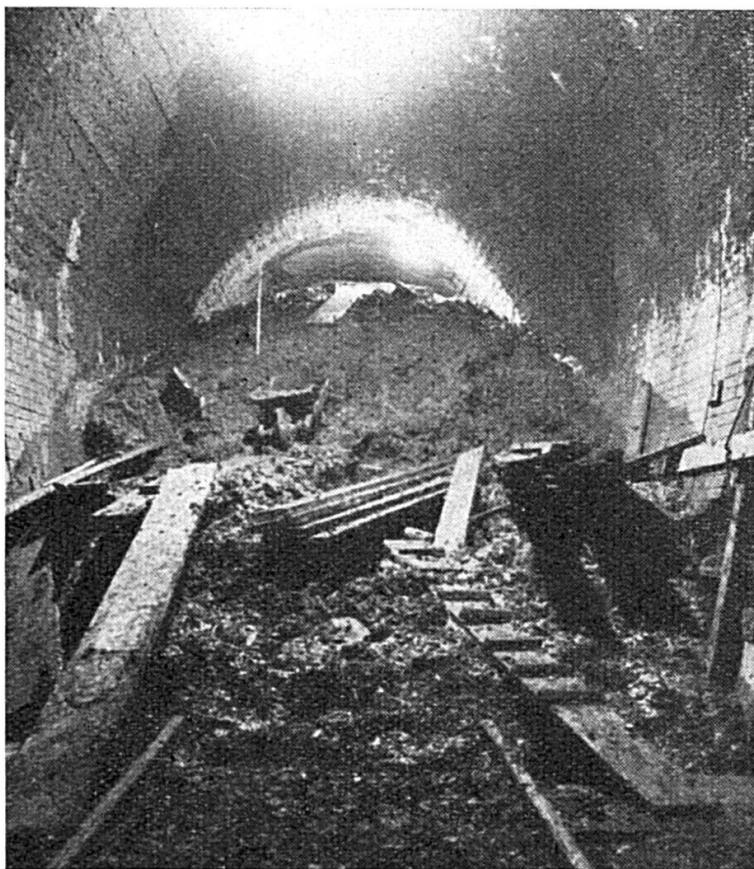
La masse de marne a envahi le tunnel.

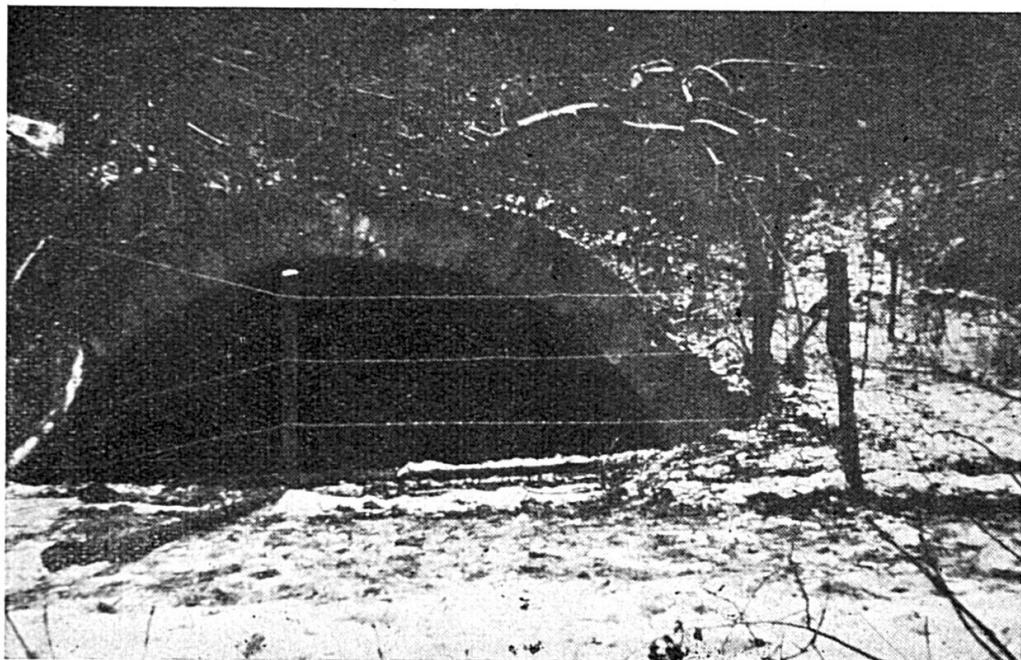
Le vendredi avant l'effondrement du tunnel, nous avions fait visiter le terrain du Pichoux pour déceler un mouvement de terrain dans la montagne, mais voûte et terres alentours étaient intactes. Par contre, le lundi matin 8 février, la voûte était bien encore debout, mais le tyman nord avait disparu, aspiré dans le puits, et laissait un trou béant par lequel on entendait une continue chute de pierres et d'eau. Mesuré, le vide était de 60 mètres de profondeur, et, chose curieuse, le volume de ce vide correspondait approximativement à celui des matériaux remplissant le tunnel. Plus de doute possible, c'était bien le puits qui avait crevé à sa base et dont le contenu s'était répandu dans le tunnel. Le petit ruisseau du Pichoux, qui disparaissait à l'amont du trou dans le terrain et s'y précipitait souterrainement, peut être également considéré comme une des causes de cet accident. Ses eaux avaient dû s'infiltrer dans les marnes de remplissage du puits, les avaient délayées, créant ainsi des vides qui se bouchaient à nouveau par de brusques affaissements, jusqu'à ce que ces phénomènes se produisent dans le voisinage de la voûte du tunnel, la mettent en pression et provoquent son écrasement et sa rupture. Le fait d'avoir trouvé la voûte entière, intacte, un bloc de 3,50 m. de largeur sur 5 m. de longueur, couché sur la voie, légèrement appuyé contre le piédroit de gauche, pourrait bien prouver que la voûte a été enlevée comme à l'emporte-pièce, sous la pression formidable des eaux et des marnes du puits. Ajoutez à cela une malfaçon d'une partie de la voûte, à sa naissance, au droit du puits, la présence de bois et de tôles murés lors de la construction dans la maçonnerie, et vous aurez plus qu'il n'en faut pour échafauder plusieurs théories sur les causes de cet effondrement. L'une est en tout cas indéniable : la présence du puits mal obturé et dont le contenu avait été imprégné d'eau pendant plus de 60 ans..

La voûte obturant l'orifice du puits du Pichoux. On remarque l'absence du tympan aspiré par la chute des matériaux dans le puits.

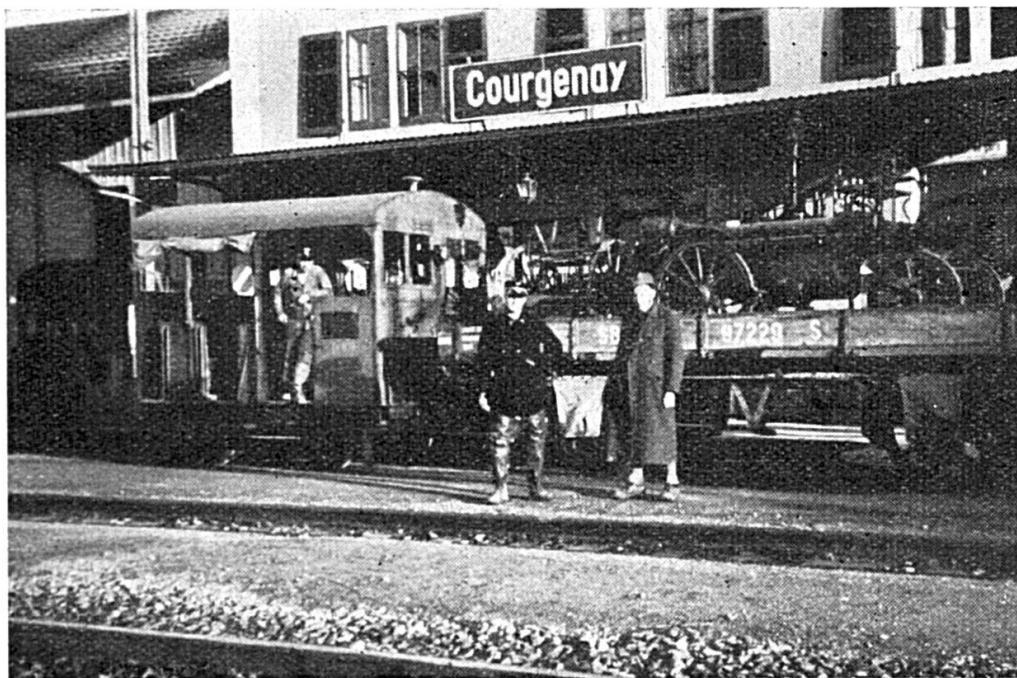
La pompe du village de Courgenay, chargée sur wagon, va se rendre au tunnel.

relle ne se faisait plus, puisqu'il était hermétiquement bouché ; on dut de même supprimer les tracteurs à essence et desservir les chantiers avec des véhicules à traction électrique. En outre, côté Courgenay, l'eau qui s'accumulait même au-dessus des rails fut pompée au moyen de la pompe à incendie du village montée sur wagon ; elle vint pendant plusieurs semaines rejeter les eaux au delà du point haut de la voie.

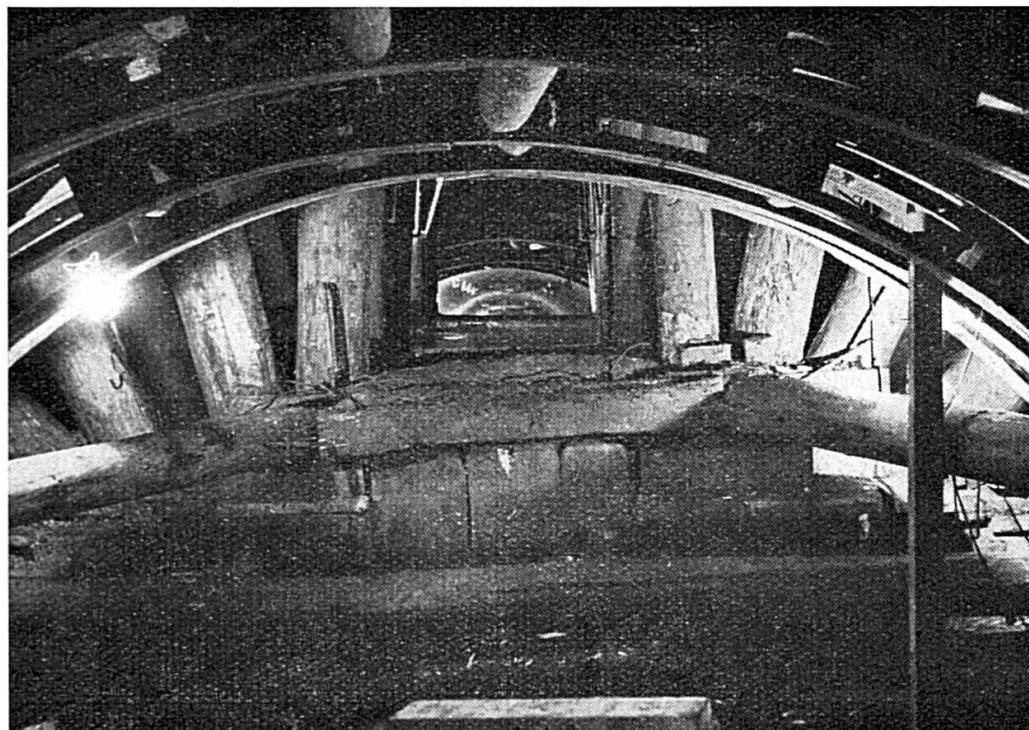
Le boisage et la galerie de faîte sous la brèche.

Dans le tunnel, cette épée de Damoclès éloignée, le déblaiement pouvait être poussé des deux côtés de la masse. Il était fait par trois équipes travaillant 8 heures chacune et se relayant sans arrêt. Les barrages se succéderent l'un l'autre, se rapprochèrent l'un de l'autre aussi, lentement mais sûrement, jusqu'à ce qu'ils encadrent la brèche ; il ne restait plus que 5,80 m. entre les deux derniers. Là, de fortes parois furent édifiées, qu'il fallut un beau matin renforcer d'urgence, l'une d'elles fléchissant sous la pression. Comme on était dans l'ignorance complète sur l'état des piédroits, on décida de les sonder, et, s'il le fallait, de les reconstruire, en partant de galeries longitudinales à percer successivement au travers du bouchon. La première, sise contre le piédroit de droite, était percée le 19 mars, et ainsi le premier contact pris entre les deux attaques. Les maçonneries du piédroit sondées et reconstruites, on perça une nouvelle galerie superposée à la première, d'où furent bétonnées les parties mauvaises du piédroit et de la voûte jusque un peu au-dessus de sa naissance. Puis, pour redonner au tout une plus grande stabilité, les deux galeries

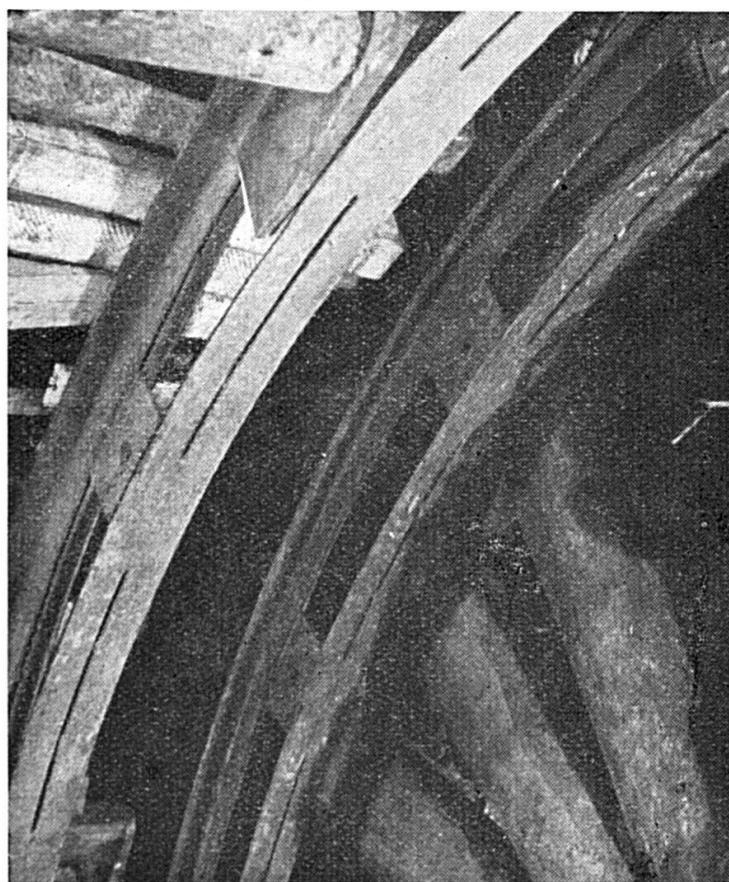
Boisage en éventail et cintres.

furent remplies de béton maigre. On pouvait ainsi recommencer la même opération le long du piédroit de gauche : deux galeries, sondages, béton et remplissage. Ce travail était achevé au milieu de mai. L'entreprise avait ainsi constitué dans l'intérieur du tunnel deux culées solides, les galeries bétonnées, sur lesquelles elle pouvait appuyer ses échafaudages pour avancer les galeries de faîte, excaver dans le profil de la voûte etachever la reconstruction. La galerie de faîte, à deux étages, l'un au-dessous, l'autre au-dessus de la voûte, était percée le 22 mai. Ce qui restait de la voûte fut démolie ; les cintres posés dans les boisages, et, sur les madriers de coffrage, la voûte construite en briques spéciales à haute résistance, sur 1,50 m. d'épaisseur. Ce travail délicat, dans une forêt de bois ronds s'appuyant en éventail sur les deux culées, fut conduit si rapidement que la voûte était clavée le 28 juin, et le tunnel rendu à la circulation des trains le 15 juillet.
