Artikel: L'effondrement du tunnel de la Croix
Autor: Weck, Théodore de
DOI: <https://doi.org/10.5169/seals-825530>

LES INTÉRÊTS DU JURA

L'effondrement du tunnel de la Croix

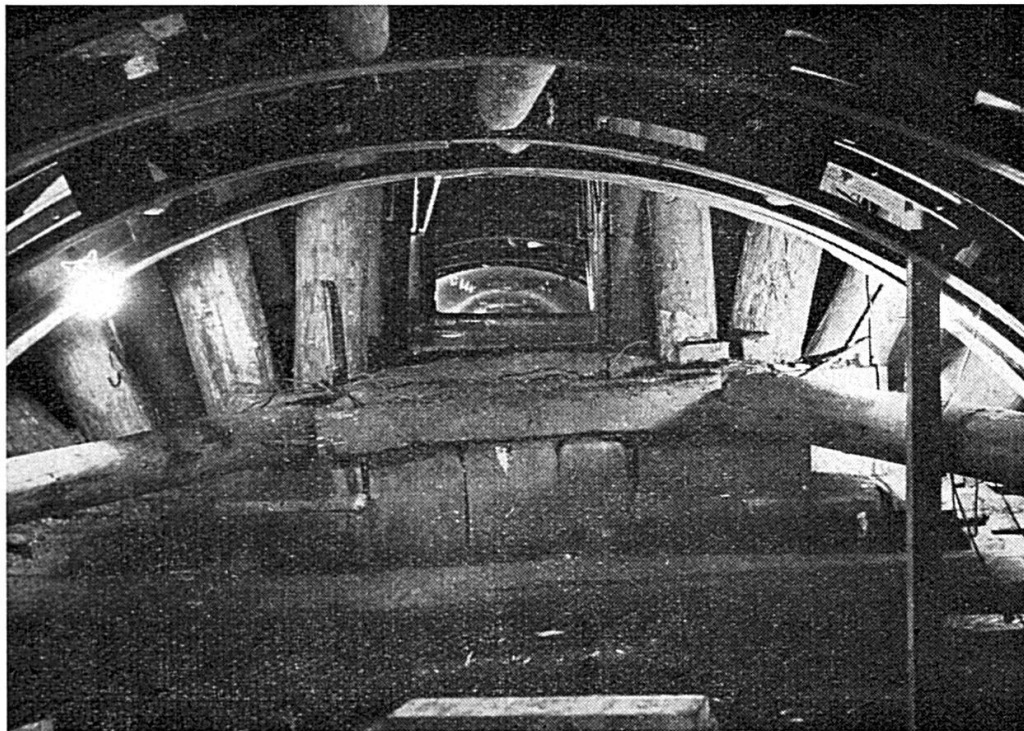
Le boisage et la galerie de faite sous la brèche.

Dans le tunnel, cette épée de Damoclès éloignée, le déblaiement pouvait être poussé des deux côtés de la masse. Il était fait par trois équipes travaillant 8 heures chacune et se relayant sans arrêt. Les barrages se succédèrent l'un l'autre, se rapprochèrent l'un de l'autre aussi, lentement mais sûrement, jusqu'à ce qu'ils encadrent la brèche ; il ne restait plus que 5,80 m. entre les deux derniers. Là, de fortes parois furent édifiées, qu'il fallut un beau matin renforcer d'urgence, l'une d'elles fléchissant sous la pression. Comme on était dans l'ignorance complète sur l'état des piédroits, on décida de les sonder, et, s'il le fallait, de les reconstruire, en partant de galeries longitudinales à percer successivement au travers du bouchon. La première, sise contre le piédroit de droite, était percée le 19 mars, et ainsi le premier contact pris entre les deux attaques. Les maçonneries du piédroit sondées et reconstruites, on perça une nouvelle galerie superposée à la première, d'où furent bétonnées les parties mauvaises du piédroit et de la voûte jusque un peu au-dessus de sa naissance. Puis, pour redonner au tout une plus grande stabilité, les deux galeries

furent remplies de béton maigre. On pouvait ainsi recommencer la même opération le long du piédroit de gauche : deux galeries, sondages, béton et remplissage. Ce travail était achevé au milieu de mai. L'entreprise avait ainsi constitué dans l'intérieur du tunnel deux culées solides, les galeries bétonnées, sur lesquelles elle pouvait appuyer ses échafaudages pour avancer les galeries de faite, excaver dans le profil de la voûte et achever la reconstruction. La galerie de faite, à deux étages, l'un au-dessous, l'autre au-dessus de la voûte, était percée le 22 mai. Ce qui restait de la voûte fut démoli ; les cintres posés dans les boisages, et, sur les madriers de coffrage, la voûte construite en briques spéciales à haute résistance, sur 1,50 m. d'épaisseur. Ce travail délicat, dans une forêt de bois ronds s'appuyant en éventail sur les deux culées, fut conduit si rapidement que la voûte était clavée le 28 juin, et le tunnel rendu à la circulation des trains le 15 juillet.

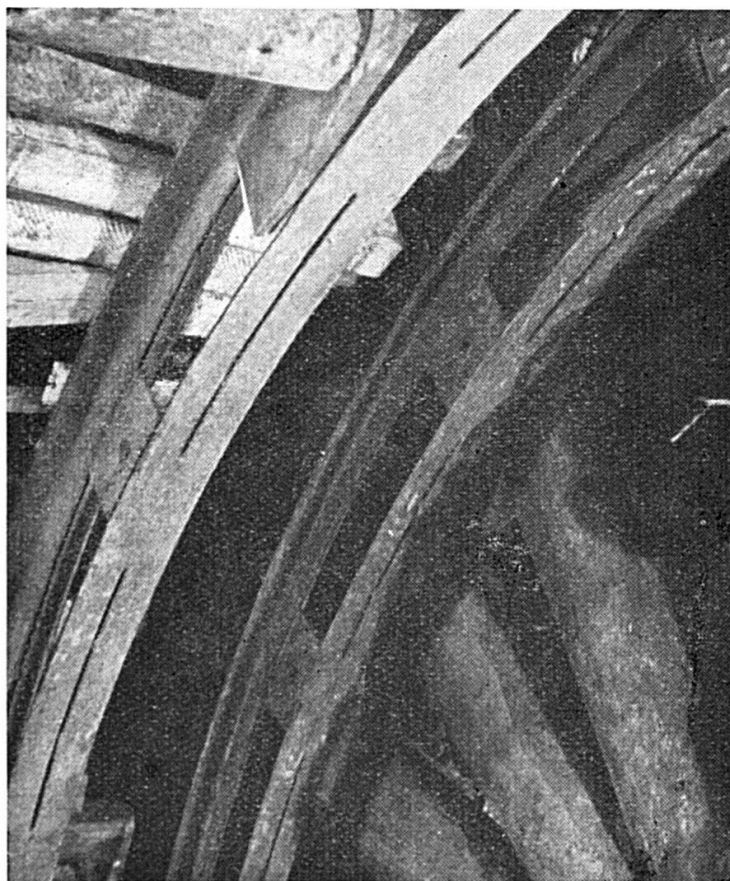
Boisage en éventail et cintres.

L'ouvrage n'était pas pour autant achevé ; mais les trains pouvaient passer ; c'était là l'essentiel. Ils s'avançaient encore au ralenti, car il fallait reconstruire la voûte de part et d'autre de la brèche que l'on venait de boucher, sa maçonnerie ayant été trouvée en mauvais état. Pour ce faire, on posa les cintres sous la voûte à démolir, et c'est sur leur appui seul que l'entreprise excava, démolit la voûte et la reconstruisit. Pour accélérer ce travail, on continua de transborder les voyageurs des trois derniers trains du soir ; le train de travaux pouvait ainsi pénétrer dans le tunnel à 20 heures, et le travail se faire jusqu'à 6 heures du matin. Les voyageurs passant le tunnel ne se doutaient pas que sur leur tête la montagne était ouverte avec tous ses dangers. Le 11 septembre, l'horaire normal était définitivement rétabli. A l'intérieur du tunnel, il ne reste plus qu'à achever la reconstruction des piédroits, ce qui sera terminé prochainement. Mais, que fallait-il faire du puits ? Sa base était assurée, quoi qu'il arrive maintenant. Après plusieurs propositions, on se décida pour la solution la plus simple : le remplir avec des précautions. En effet, il ne fallait pas y jeter sans autre les déblais trouvés autour de l'orifice, car c'était rétablir un cheminement à l'eau. On décida de le traiter avec des injections de marne, c'est-à-dire de le remplir sur une certaine hauteur de marne liquide, dans l'idée qu'elle s'infiltrerait, déposerait sa boue, qui boucherait les passages à l'eau. Puis, ceci obtenu, remplir le trou de marne compacte, bien dammée, pour éviter des affaissements, et, ainsi, créer le seul vrai bouchon étanche. Ce travail est en pleine activité et prendra fin avec l'hiver. Ainsi sera achevée la reconstruction du tunnel et éloignée à jamais la cause d'une nouvelle interruption du trafic entre l'Ajoie et le pays.
