**Artikel:** Utzenstorf, reformierte Pfarrkirche : Bauuntersuchung und Teilgrabung anlässlich der Innenrestaurierung 1987

**Autor:** Gutscher, Daniel / Ueltschi, Alexander

# Utzenstorf, reformierte Pfarrkirche. Bauuntersuchung und Teilgrabung anlässlich der Innenrestaurierung 1987

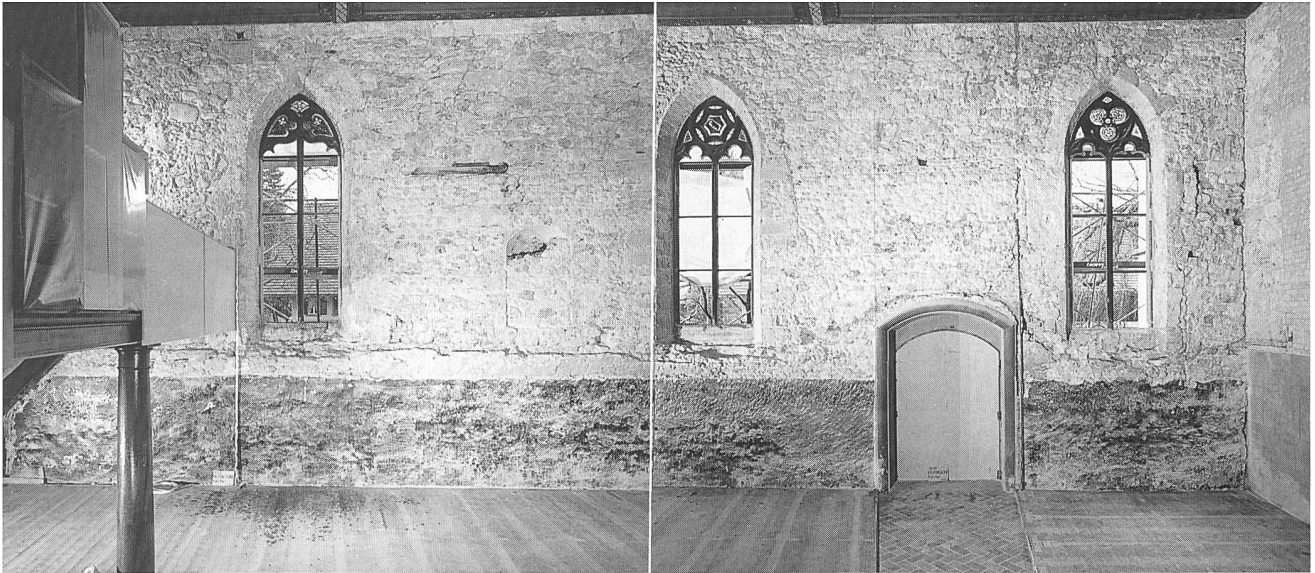
Ältester Bestand des heutigen Gebäudes ist ein in die aktuelle Nordwand des Kirchenschiffs integrierter Mauerzug von 4,3 m Höhe und 11 m erhaltener Länge. Er reicht von der Westflucht der aktuellen Fenster bis zur Ostflucht des Nordportals. Die in sauberen Lagen von 12 bis 15 cm Höhe gefügte Mauer besteht aus einer Mischung von gebrochenen Quadern (viel Tuff) und Flusskieseln im Verhältnis von ca. 4:1. Es fällt auf, dass viele der kleinformatigen Tuffsteine Schmauchspuren aufweisen, während gleich nebenan verbaute frisch gelb sind. Es muss sich um wiederverwendetes Baumaterial einer vorerst unbekannten Vorgängerkirche handeln.

Im Mauerverband fand sich das östliche Gewände eines ursprünglichen Rundbogenfensters, das zwei spätere Erweiterungen erlebte. Die westliche Laibung ist versetzt worden, die östliche zurückgeschrotet.

Abb. 3: Nordwand des Schiffes. Fotomontage der Senkrechtaufnahmen.

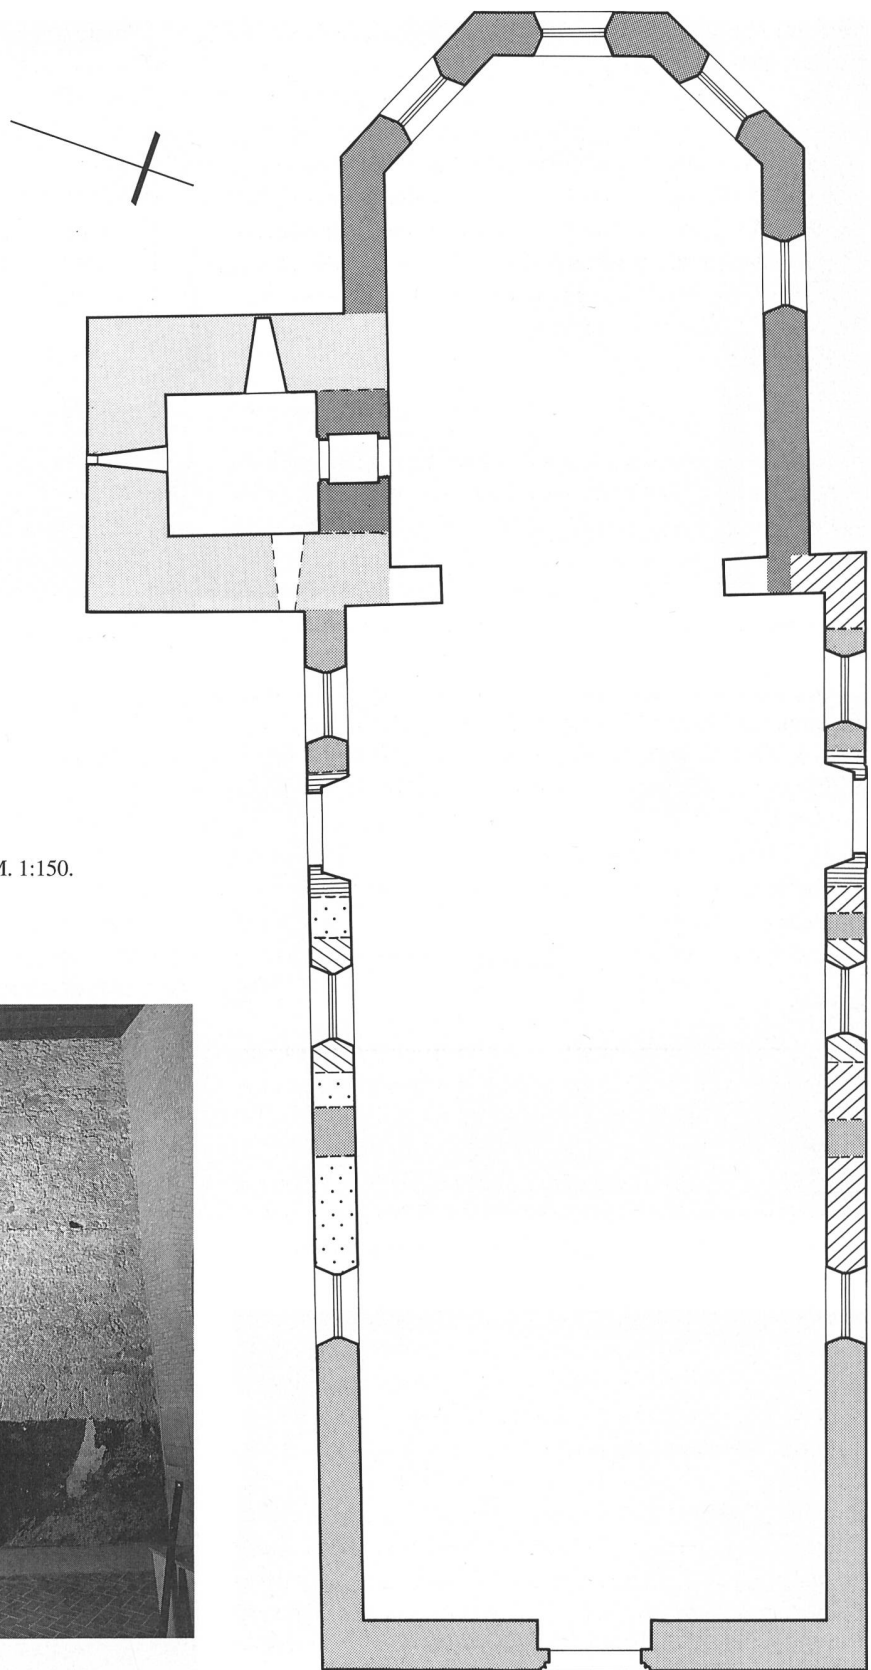
Abb. 7: Grundriss mit Angabe der Bauperioden. M. 1:150.

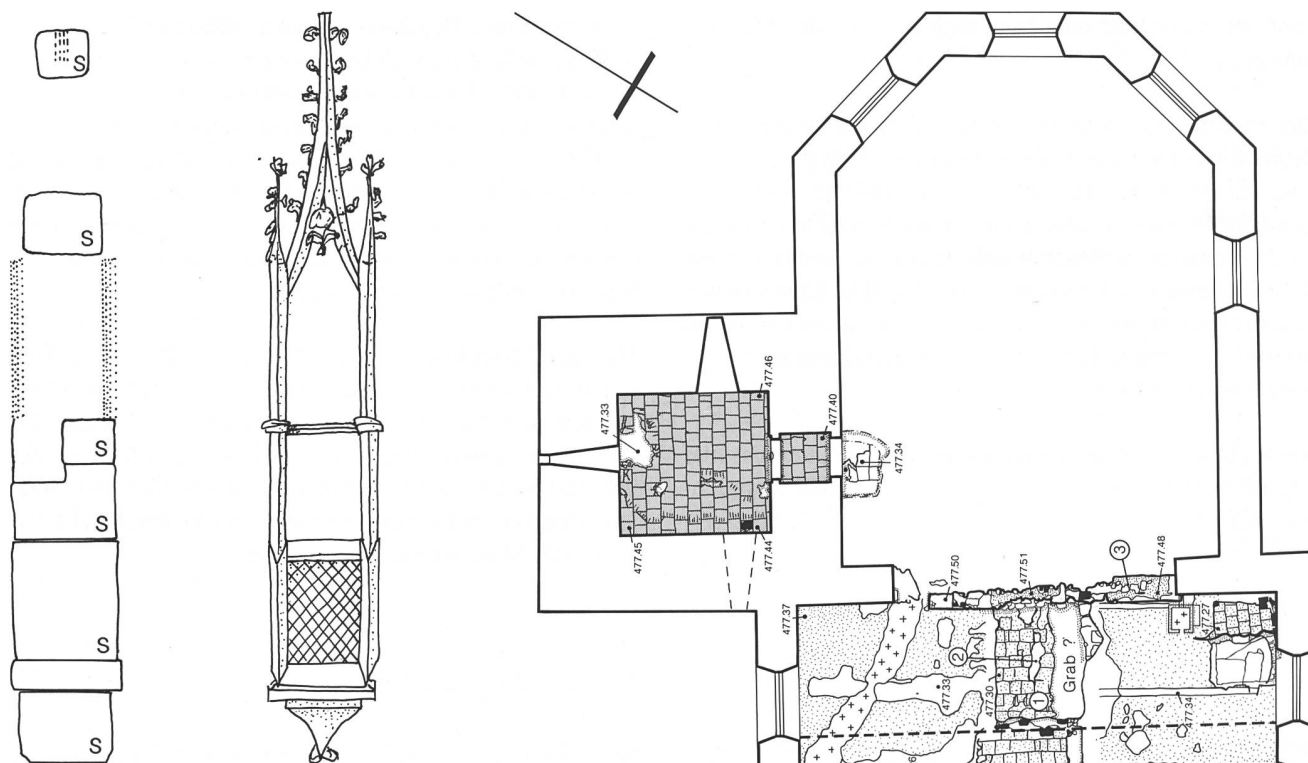
Jede der neuen Mauerseiten erhielt ein mächtiges, mit Sandsteinquadern gefügtes hohes Spitzbogenfenster im Mischmauerwerk. Einzig das nordseitige Mauerstück blieb unbefenstert. Hier fanden sich zahlreiche Sandsteinquader mit Abschrotungen, welche ein Sakramentshäuschen rekonstruieren lassen (vgl. Abbildung 9). Wie Negative im Mauer-mörtel belegen, bestand sein Aufbau aus übereck gestellten Fialen. Die vorhandenen Sandsteinquader zeigen jene Partien an, die direkt mit der Wand verbunden waren. Über dem kastenförmigen Sakramentshäuschen muss sich demnach ein freiplastischer Aufbau befunden haben, der zuoberst, giebelförmig oder schlusssteinartig wieder mit der Wand verbunden war. Leider sind die Quader – wohl im Bildersturm – so stark abgeschrotet worden, dass sich keine anschliessenden Profile erkennen lassen. Unsere Rekonstruktion ist denn nicht mehr als eine unter vielen Möglichkeiten. Höhe und Breite sowie die Lage des Kastens (Tabernaculum) und die Existenz der langen Fialen sind jedoch Befund.

Abb. 9: Das Sakramentshäuschen im Polygonalchor. Links: Befunde der abgeschroteten Sandsteinquader, rechts: Rekonstruktionsskizze. M. 1:50.

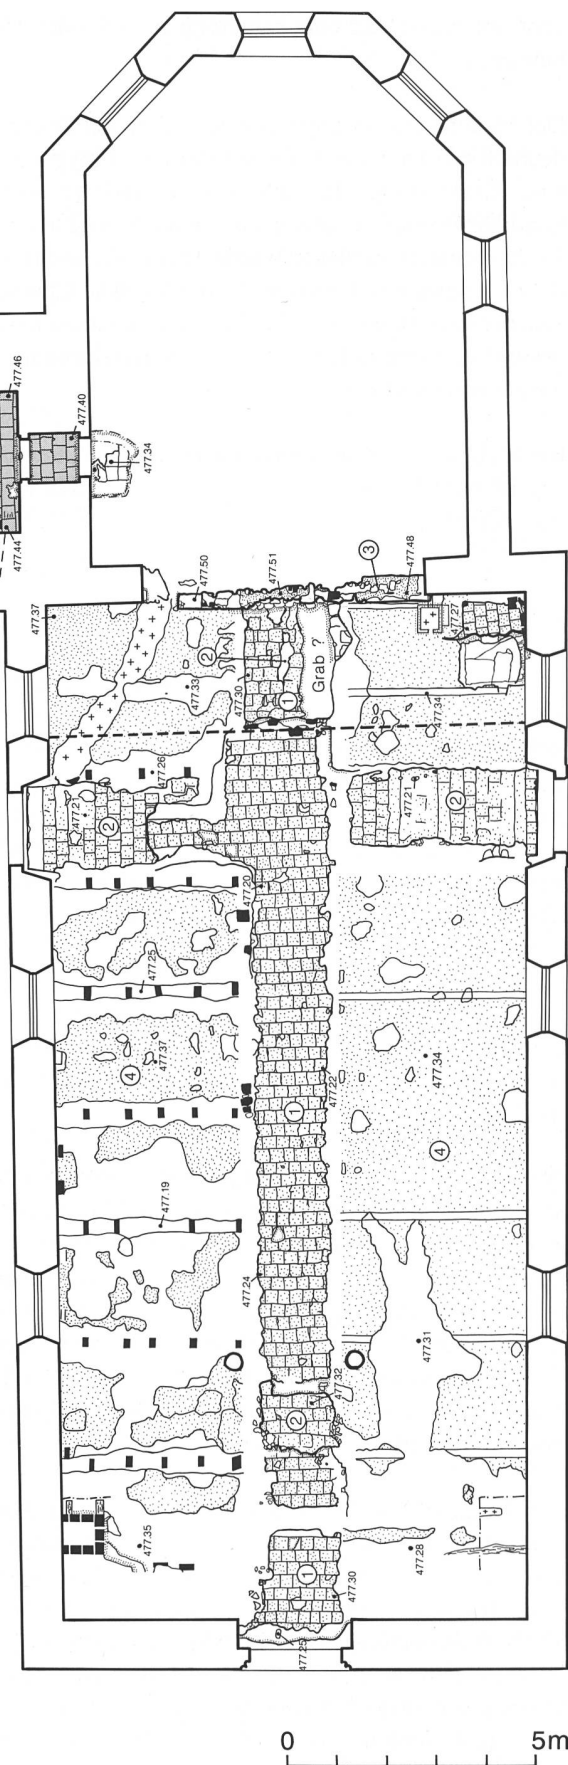
Abb. 10: Grundriss der Befunde nach Entfernung der Banklager von 1932. M. 1:150. 1 Reste der gotischen Mörtelunterlage mit Plattennegativen, 2 Reste der barocken Mörtelunterlage, 3 Chorstufenfundament, 4 Ausgleichsmörtel des Bodens von 1872.

Mörtelguss mit Tonplattennegativen erhielt sich fast durchgehend im Mittelkorridor und ein Stück weit im Quergang nach Norden (Abb. 10: 1). Die Plattenformate lassen sich aufgrund der erhaltenen Brauen mit 25 cm x 25 cm rekonstruieren. Die Platten waren in quer zur Hauptachse gestaffelt verlegten Reihen angeordnet. Der Mörtelguss endet 2,4 m vor der Chorstufe in unregelmässiger Form. Es scheint hier ein Schwellenlager ausgerissen worden zu sein. Da wir keine Grabung durchführten, musste es bei der oberflächlichen Beobachtung bleiben. Östlich dieser Ausbruchsstelle zog der Mörtelguss weiter; ohne auf der Flucht des Chorbogens nochmals an eine Stufe zu stossen, setzten sich die Negative der quergerichteten Reihen weiter, was sich am Anschluss an des spätgotische Sakristeitürchen belegen liess.

Nach Entfernung aller Tonplatten ist im Schiff vollflächig ein neuer Mörtelguss (Abb. 10: 2) eingezogen worden, und zwar auf höherem Niveau, so dass die Vorchorzone, die der ältere Boden ausgeschieden hatte, jetzt zum Schiff geschlagen werden konnte. Die Plattenformate betragen 22 bis 23 cm im Quadrat; an einigen Orten scheinen indessen die alten Platten vom grösseren Format wieder eingebaut worden zu sein. Der Mörtelguss zieht fugenlos in die Nischen der Seitenportale hinein, die wir der Bauphase VI oder VII zuweisen konnten. In den Gängen zu den Seitenportalen erreichte man eine Betonung der Querachse, indem die Plattenreihen hier quer zur Gehrichtung, d.h. in westostverlaufenden Reihen, gestaffelt verlegt wurden. Der Emporenpfilersockel rechnet mit diesem jüngeren, höherliegenden Boden.

Ebenfalls einer der beiden Barockbauphasen zuzuweisen ist das Chorstufenfundament (Abb. 10: 3), das z.T. aus wiederverwendeten Sandsteintritten – der gleichzeitig aufgegebenen Vorchorstufe aus vorreformatorischer Zeit? – erstellt

Wohl ins 19. Jahrhundert gehören Fragmente eines nächsten Bodens (Abb. 10: 4). Sie bestehen aus einem geglätteten verlängerten Zementmörtel. Die zugehörige Bodenoberfläche ist nicht überliefert. Sicher ist nur, dass dieser Mörtelabgich nicht direkt begehbar war: seine hauchdünne Oberfläche verlangt einen separaten Bodenbelag (z.B. Holzboden).

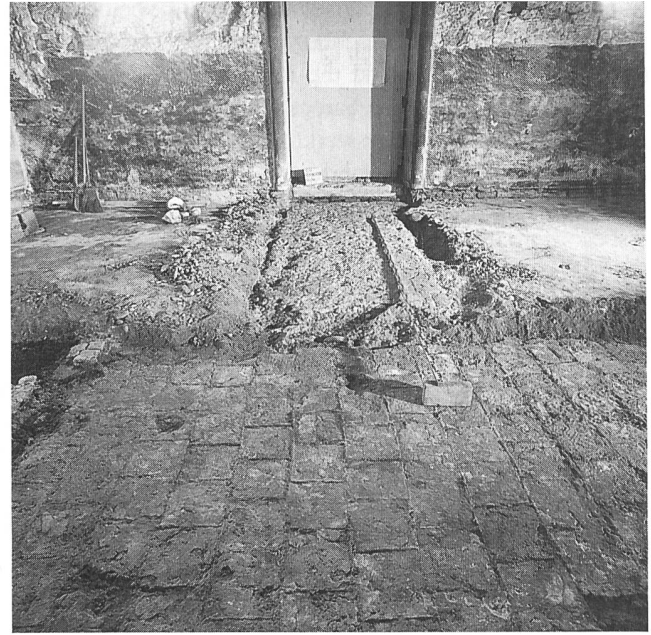
Abb. 14: Verlegemörtel des gotischen (Vordergrund) und barocken (Quer-gang) Tonplattenbodens.

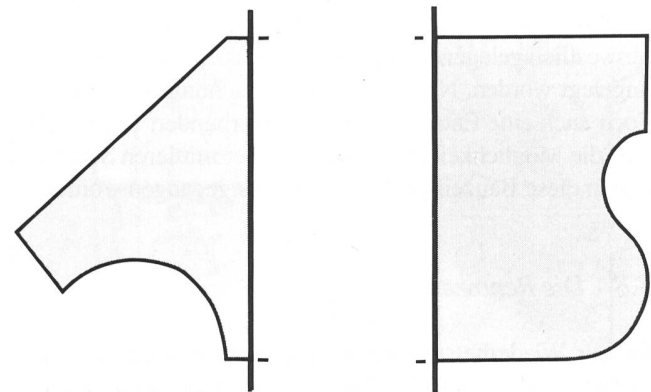
Durch die heutige Nordmauer völlig geschützt wurde ein Stück eines am Turmäussern zu rekonstruierenden Wasserschlag-Gurtgesimses in Tuff mit Schräge und scharf unter-schneidender Kehle.

Abb. 15: Profile von Wasserschlaggurten am Äußern und Deckengesims im Innern des Turmes, 1475. M. 1:5.

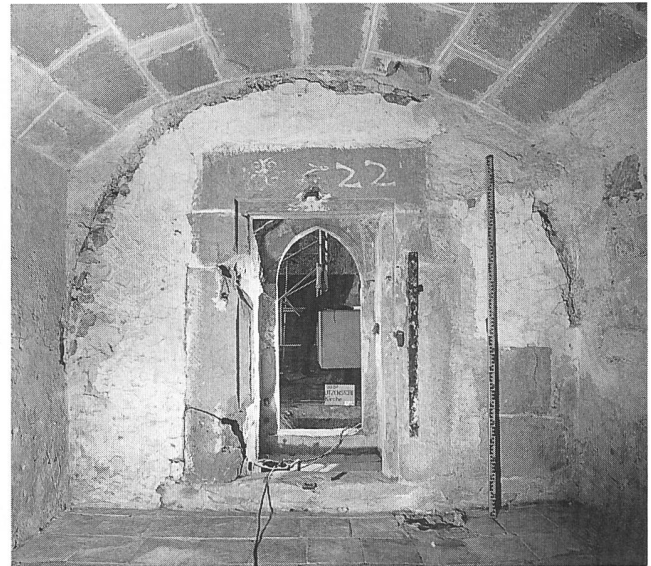
Mit sandigem grauem Mörtel wurde in der Sakristei ein Gewölbe aus plattigen Sandsteinquaden eingezogen. Die zügig in Kalk hingepinselte Datierung 1622 am Portalsturz dürfte sich auf die Wölbung beziehen. Der unbekümmerte Anschluss an die gotischen Fenster lässt die Sorgfalt der Eingriffe der Bauzeit des frühen 16. Jahrhunderts vermissen. Trotzdem können wir nicht sicher ausschliessen, dass das Gewölbe bereits zu jenem früheren Zeitpunkt entstand.

Abb. 18: Inneres des Turmerdgeschosses nach Süden mit Jahrzahl 1622.

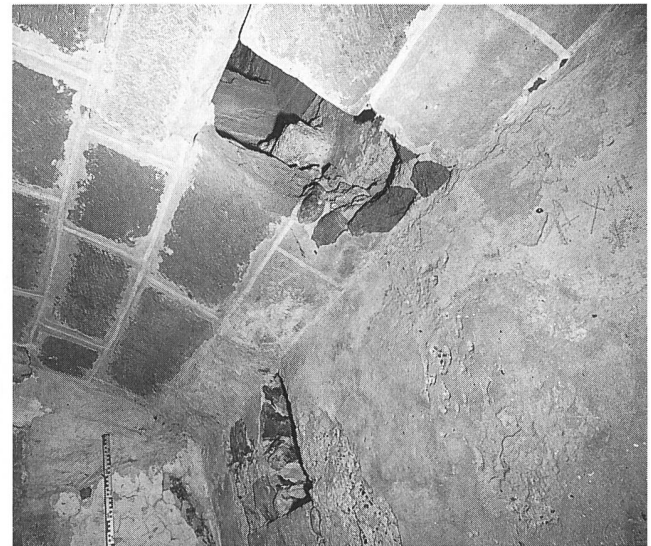
Das Erdgeschoss des Turmes belegte ein quadratischer Raum. Er muss ursprünglich mit einer flachen Balkendecke überspannt gewesen sein; über dem barockzeitlichen Gewölbe hat sich das originale Kraggesimse mit Karniesprofil für die Balkenaufgabe erhalten. Ebenfalls durch die barocke Stichtonne im oberen Bereich verbaut wurden die raumseitig rundbogigen, in der Laibung aber stichbogigen Fenster nach Osten und Norden; ein Westfenster konnte nicht nachgewiesen werden. Aufgrund der im Bestand nachgewiesenen grossen Arkadenöffnung gegen das Chor möchten wir bezweifeln, dass es sich bei diesem Raum von Anfang an um eine Sakristei handelte. Die grosszügige Verbindung zum Chor deutet vielmehr auf eine Seitenkapelle hin, die vielleicht

Abb. 19: Sondage im Sakristeigewölbe. Ein Fragment des originalen Deckengesimses ist sichtbar.
