Artikel: Wiedlisbach, Katharinenkapelle : die Bauforschungen an der

Ostfassade (ehemalige Stadtmauer) und im Dachraum der Kapelle

Autor: Eggenberger, Peter / Gerber, Markus

Wiedlisbach, Katharinenkapelle. Die Bauforschungen an der Ostfassade (ehemalige Stadtmauer) und im Dachraum der Kapelle 1987

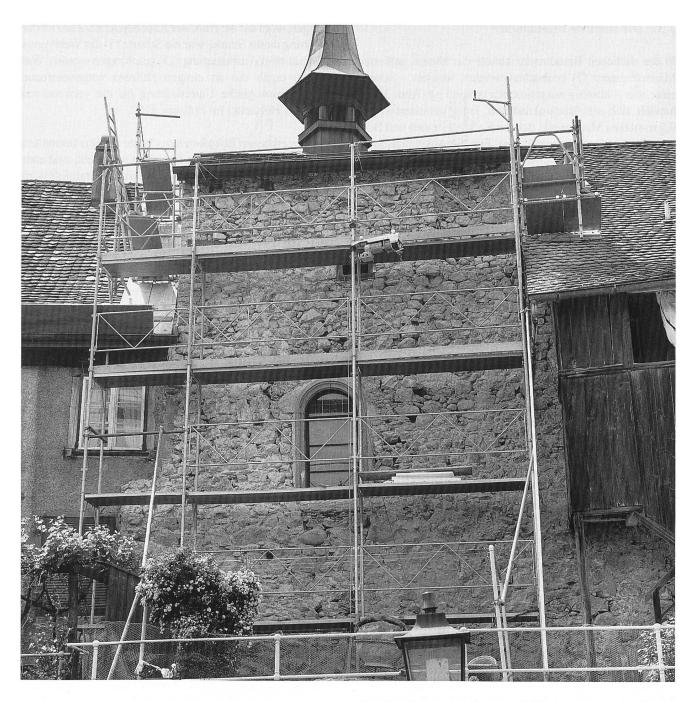
Die archäologische Untersuchung führte zur Gewissheit, dass es sich beim Mauerwerk der Ostmauer auch heute noch vorwiegend um dasjenige des mittelalterlichen Mauergürtels handelt, der jedoch im Laufe der Zeit durch diverse bauliche Eingriffe verändert worden ist (Abb. 1, 2 und 4).

Abb. 2: Die Ostfassade im Zustand der archäologischen Untersuchung.

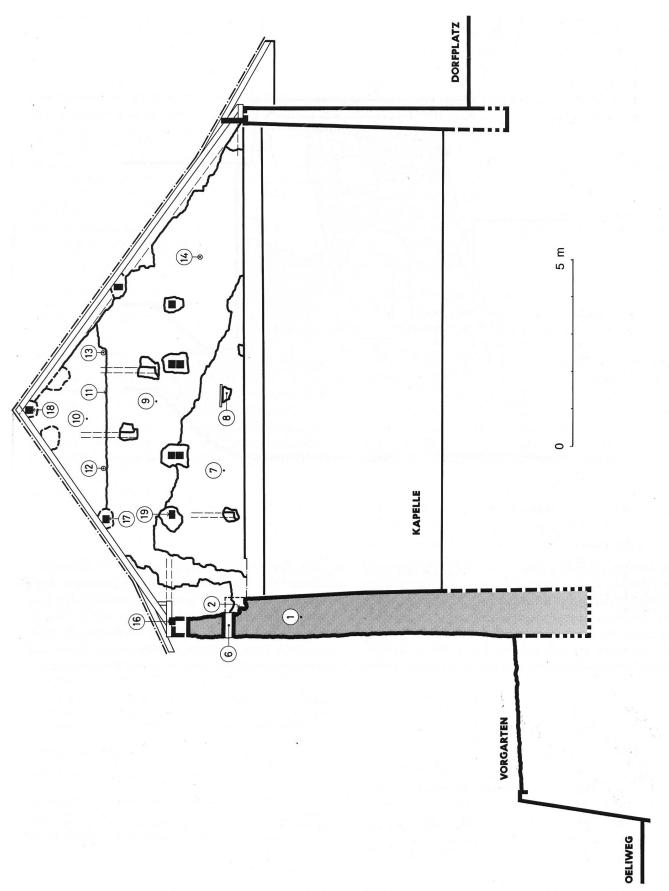
In der südlichen Brandmauer konnte ein älteres, isoliertes Mauerfragment (7) beobachtet werden, welches – soweit einsehbar – allseitig ausgebrochen worden ist (Abb. 3). Es handelt sich um feinstrukturiertes, lagig gemauertes, gut 0,5 m starkes Mauerwerk, das mit Kalklesesteinen und Bollensteinen aufgeführt worden ist. Für die Ausgleichslagen wurden faustgrosse Kieselsteine verwendet. Die Steine sind mit einem gelblichen, feinsandigen, harten und reichlich kalkhaltigen Mörtel versetzt. 12 Wir können die Mauer mit Sicherheit vor das Jahr 1790 datieren, weil das Konstruktionsholz (19) des bestehenden Dachstuhls nachträglich darin verankert worden ist, doch deuten auch hier die Brandspuren darauf hin, dass es vielleicht schon anlässlich der Feuersbrunst bestanden hat, welche die Wehrmauer und die nördliche Brandmauer beschädigte. Die sorgfältige Mauerung deutet auf mittelalterliche Entstehung hin.

Die gleichmässig nach Westen abfallende Abbruchkante kann als Indiz für ein Pultdach dienen, das auf der Krone der noch intakten Stadtmauer aufgelegen hätte, wobei nicht klar ist, ob dieses Dach zur Kapelle oder zum südlichen Nachbarhaus gehört hätte. Da aber anlässlich des Brandes, der sich auch auf der Südmauer erkennen lässt, auf der Gegenseite schon der hohe Giebel eines Satteldachs bestanden haben kann, müsste dieses Pultdach den dazwischenliegenden Kapellenraum überdeckt haben. Über dem von der Feuersbrunst berührten Mauerwerk der südlichen Brandmauer wurde der Giebel in zwei Etappen (9 und 10) neu aufgemauert. Er ist daher in seinem heutigen Bestand jünger als die nördliche, brandgerötete Brandmauer. Die Strukturen der beiden Mauerpartien sind leicht unterschiedlich; beide sind jedoch frei von Brandspuren. Wahrscheinlich handelt es sich nicht um zwei zeitlich getrennte Bauperioden, sondern um zwei Phasen eines einzigen Bauvorgangs, um so mehr als das westliche der beiden runden Gerüsthölzer (12 und 13), die sich an der Baunaht (11) finden, sowohl im unteren als auch im oberen Mörtel eingebunden worden ist. 13 Der Wehrfunktion der Stadtmauer mass man zu diesem Zeitpunkt nicht mehr die ursprüngliche Bedeutung bei, da das neue Mauerwerk den Wehrgang gegen Süden schloss. Die Hölzer des Dachstuhles um 1790 wurden später im unteren Mauerwerk (9) verankert; für das obere (10) waren wegen der Höhe keine Beobachtungen möglich.

Abb. 3: Südwand im Dachraum der Kapelle mit Schnitt durch die Wehrmauer. M. 1:100.

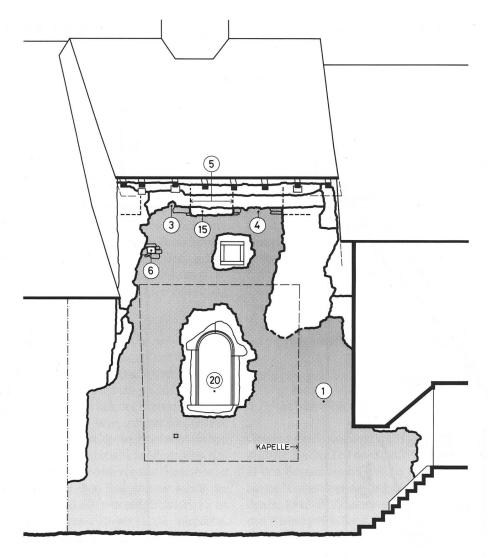
Der älteste Bestand (1)⁷ der Wehrmauer ist, vom heutigen Terrain des Vorgartens, wohl dem zugeschütteten Graben, aus gemessen bis auf eine Höhe von 9 m erhalten. Soweit ersichtlich besitzen die beiden Nachbarhäuser nur noch in den unteren Fassadenpartien Reste der alten Wehrmauer. Mindestens ab der Höhe des Kapellenbodens ist das Mauerwerk 1,20 m stark. An der Innenseite, auf dem Niveau der heutigen Erhaltungshöhe, zeigt ein stark beschädigter Mauerabsatz (2) von 0,45 m Tiefe den beginnenden Zinnenkranz und damit die Lage des Wehrgangs an. Vom einstigen Zinnenkranz sind noch die Ansätze zweier Zinnen (3 und 4) vorhanden, welche in der Höhe von ein bis zwei Steinlagen durch die Leibungen belegt sind. Die Breite der nördlichen Zinne (4) kann innen wie aussen erfasst werden und beträgt 1,35 m. Die durch die beiden Zinnen definierte Scharte (5) weist eine Breite von 1,15 m auf. Ihre rohe Brüstung besitzt eine horizontale Bank. Der Wehrgang kragte mittels einer Holzkonstruktion über den Mauerabsatz (2) aus. Darauf weist ein im originalen Mauerwerk erhaltenes Balkenloch (6; 16 x 16 cm) hin, in dem ein vorkragender Balken verankert war, dessen Rücken bündig mit dem Mauerrücksprung lag und der den Aufbau des vielleicht gedeckten Wehrgangs trug.

Das Mauerwerk besteht vorwiegend aus gebrochenen Kalksteinen von handlicher Grösse, die Anzeichen massiver Verwitterung aufweisen. Es fanden aber auch Bollensteine und vereinzelt Tuffsteine Verwendung. Sie sind in einem gelblichen, groben und eher harten Kalkmörtel versetzt. Lagen aus grösseren und kleineren Steinen wechseln in unregelmässiger Reihenfolge ab. Die Leibungen der Scharten bestehen aus grossen Quadern und Platten. Starke Brandröte und Russspuren auf der Innenseite der Mauer deuten auf einen Brand hölzerner Bauelemente auf der Höhe des Wehrgangs hin. Da die spätere Ausmauerung (15) der erhaltenen Scharte frei von Brandspuren ist, kann man anneh-

Abb. 4: Ostfassade. M. 1:100.
