**Artikel:** Wiedlisbach, Katharinenkapelle : die Bauforschungen an der Ostfassade (ehemalige Stadtmauer) und im Dachraum der Kapelle 1987

# Wiedlisbach, Katharinenkapelle. Die Bauforschungen an der Ostfassade (ehemalige Stadtmauer) und im Dachraum der Kapelle 1987

Peter Eggenberger und Markus Gerber

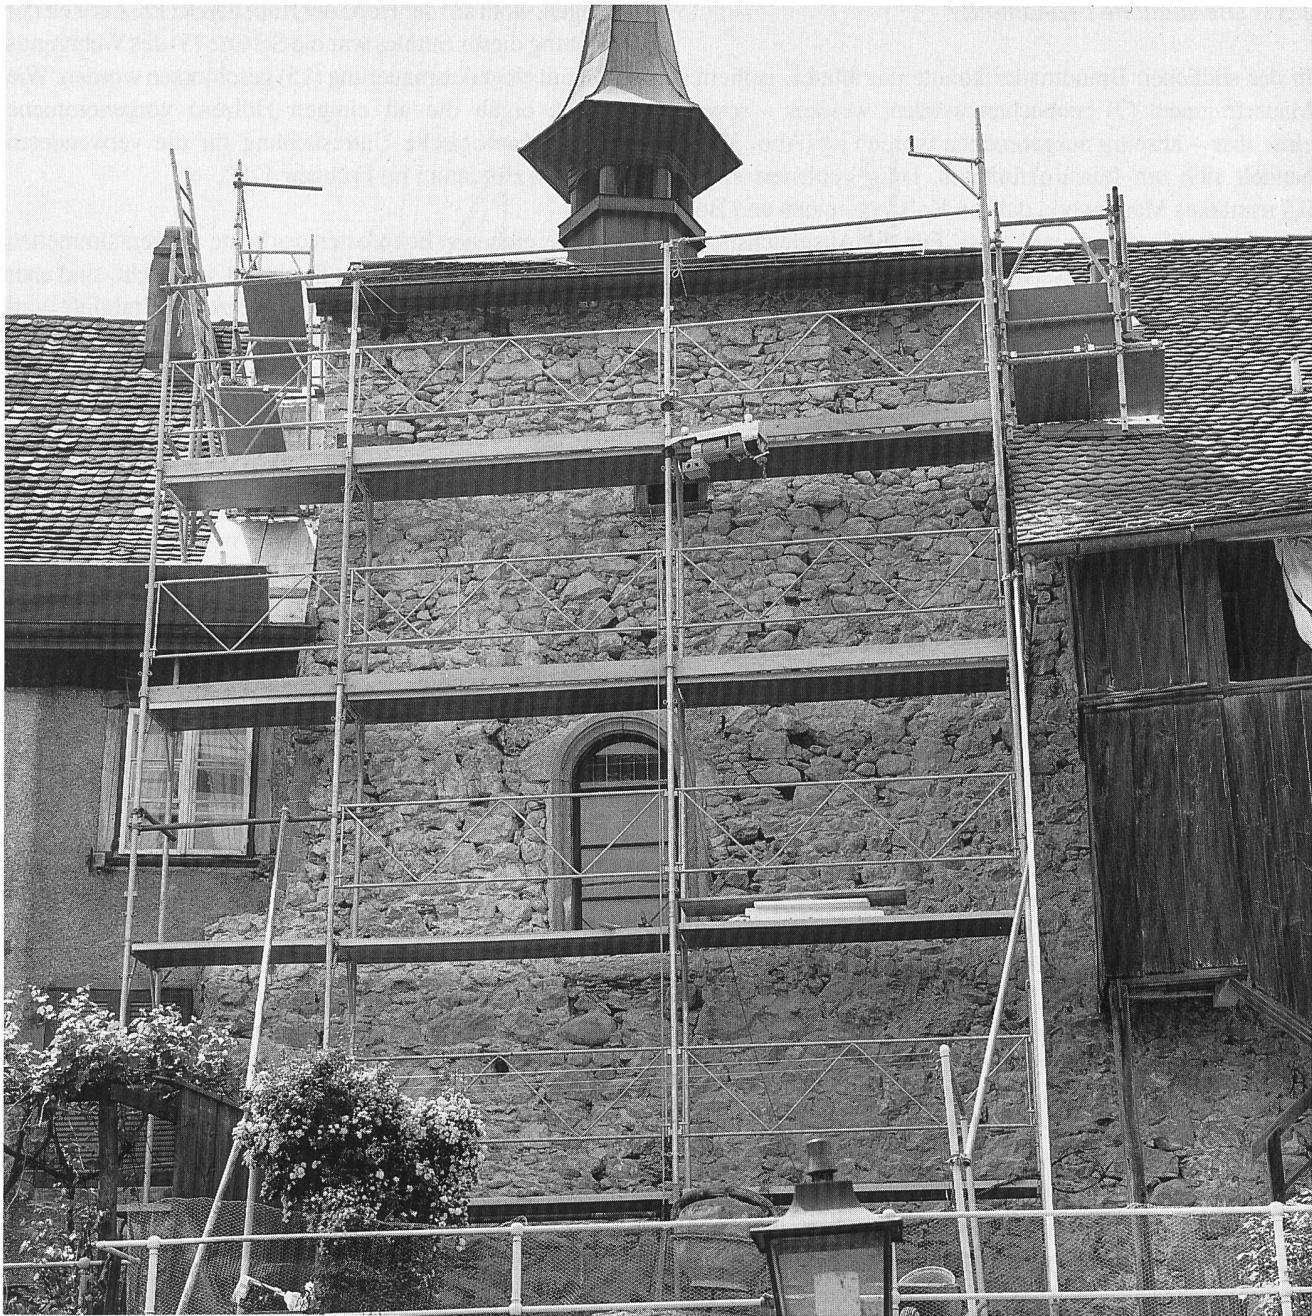
Die archäologische Untersuchung führte zur Gewissheit, dass es sich beim Mauerwerk der Ostmauer auch heute noch vorwiegend um dasjenige des mittelalterlichen Mauergürtels handelt, der jedoch im Laufe der Zeit durch diverse bauliche Eingriffe verändert worden ist (Abb. 1, 2 und 4).

Das Mauerwerk besteht vorwiegend aus gebrochenen Kalksteinen von handlicher Grösse, die Anzeichen massiver Verwitterung aufweisen. Es fanden aber auch Bollensteine und vereinzelt Tuffsteine Verwendung. Sie sind in einem gelblichen, groben und eher harten Kalkmörtel versetzt. Lagen aus grösseren und kleineren Steinen wechseln in unregelmässiger Reihenfolge ab. Die Leibungen der Scharren bestehen aus grossen Quadern und Platten. Starke Brandröte und Russspuren auf der Innenseite der Mauer deuten auf einen Brand hölzerner Bauelemente auf der Höhe des Wehrgangs hin. Da die spätere Ausmauerung (15) der erhaltenen Scharte frei von Brandspuren ist, kann man anneh-

Abb. 2: Die Ostfassade im Zustand der archäologischen Untersuchung.

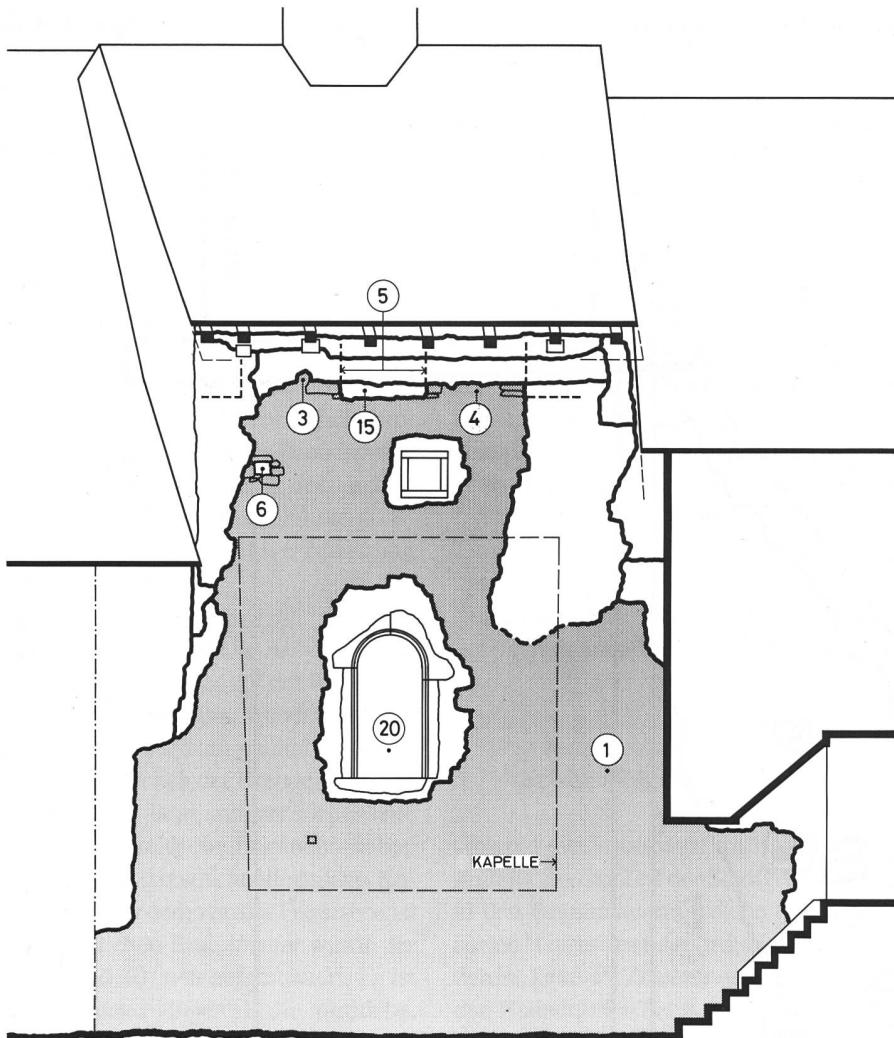
Der älteste Bestand (1)<sup>7</sup> der Wehrmauer ist, vom heutigen Terrain des Vorgartens, wohl dem zugeschütteten Graben, aus gemessen bis auf eine Höhe von 9 m erhalten. Soweit ersichtlich besitzen die beiden Nachbarhäuser nur noch in den unteren Fassadenpartien Reste der alten Wehrmauer. Mindestens ab der Höhe des Kapellenbodens ist das Mauerwerk 1,20 m stark. An der Innenseite, auf dem Niveau der heutigen Erhaltungshöhe, zeigt ein stark beschädigter Mauerabsatz (2) von 0,45 m Tiefe den beginnenden Zinnenkranz und damit die Lage des Wehrgangs an. Vom einstigen Zinnenkranz sind noch die Ansätze zweier Zinnen (3 und 4) vorhanden, welche in der Höhe von ein bis zwei Steinlagen durch die Leibungen belegt sind. Die Breite der nördlichen Zinne (4) kann innen wie aussen erfasst werden und beträgt 1,35 m. Die durch die beiden Zinnen definierte Scharte (5) weist eine Breite von 1,15 m auf. Ihre rohe Brüstung besitzt eine horizontale Bank. Der Wehrgang kragte mittels einer Holzkonstruktion über den Mauerabsatz (2) aus. Darauf weist ein im originalen Mauerwerk erhaltenes Balkenloch (6; 16 x 16 cm) hin, in dem ein vorkragender Balken verankert war, dessen Rücken bündig mit dem Mauerrücksprung lag und der den Aufbau des vielleicht gedeckten Wehrgangs trug.

Abb. 4: Ostfassade. M. 1:100.
