**Artikel:** Rüegsau, Kapelle Rüegsbach : Bauforschungen am aufgehenden Mauerwerk 1988

**Autor:** Eggenberger, Peter / Kellenberger, Heinz

# Rüegsau, Kapelle Rüegsbach. Bauforschungen am aufgehenden Mauerwerk 1988

Peter Eggenberger und Heinz Kellenberger

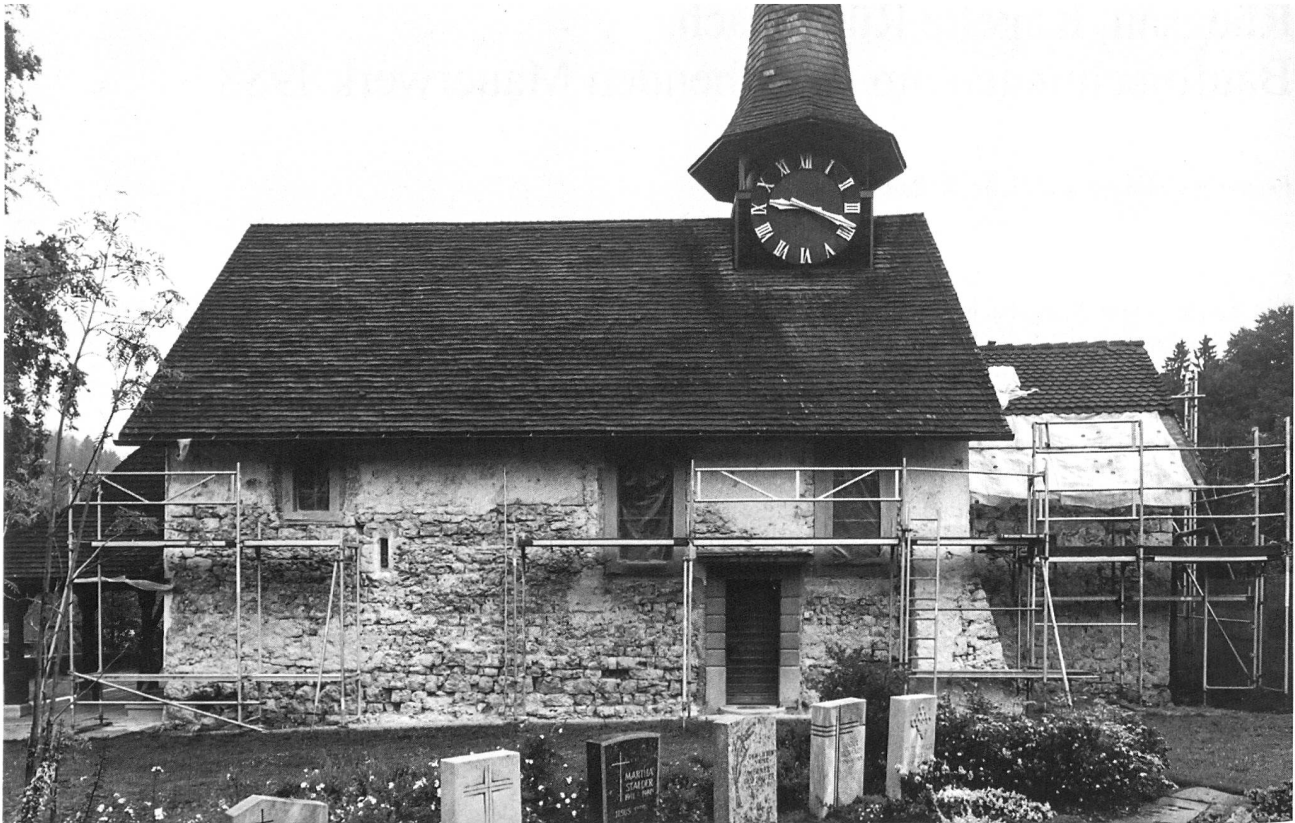
Abb. 2: Südseite der Kapelle während unseren Untersuchungen 1988.

Das Mauerwerk weist einzig an der Südfassade starke Brandschäden auf; Tuff-, Sandsteinblöcke und Mörtel sind durch Hitze rötlich verfärbt und von Rauch geschwärzt. Nur Mauerwerk, welches in Berührung mit brennbarem Material steht, erhält derartige Brandspuren. Da Hinweise

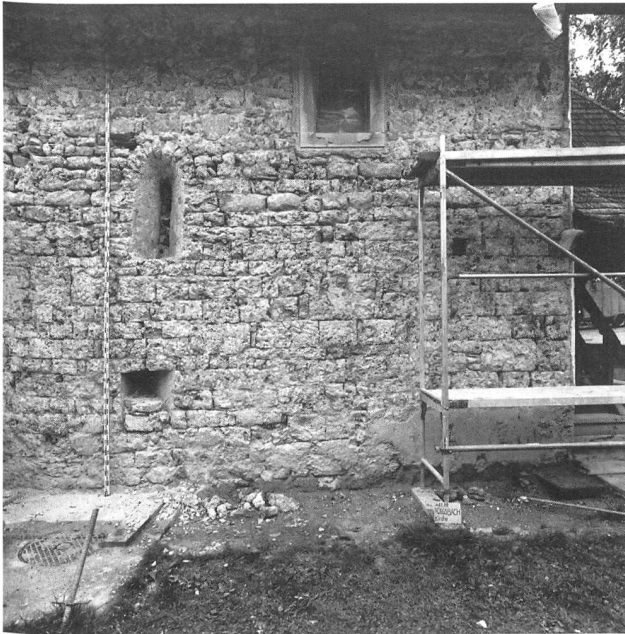
5,15 m über dem umgebenden Gelände erhalten (Abb. 4).<sup>5</sup> Das Mauerwerk des Schiffes besteht aus Tuffsteinquadern präzise rechteckigen Zuschnittes, die in regelmässigen Lagen versetzt worden sind und deren Grösse zwischen 20 x 13 cm und 62 x 30 cm variiert. Sie dürften, wie es für dieses weichere Steinmaterial allgemein üblich war, mit der Breit- und Schmalaxt des Zimmermanns zugerichtet worden sein.<sup>6</sup> Darunter mischen sich auch Sandsteinquadern, deren im Bruch entstandene unregelmässige, teils plattige Form mit der Glatfläche begradigt worden ist. Der

Abb. 4: Die Nordfassade des Schiffes mit romanischem Mauerwerk.

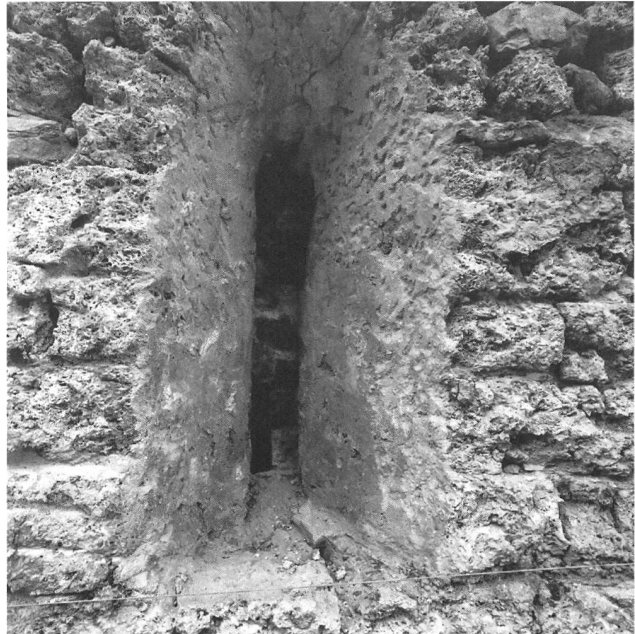
Abb. 5: Das romanische Fenster in der Nordmauer des Schiffes.

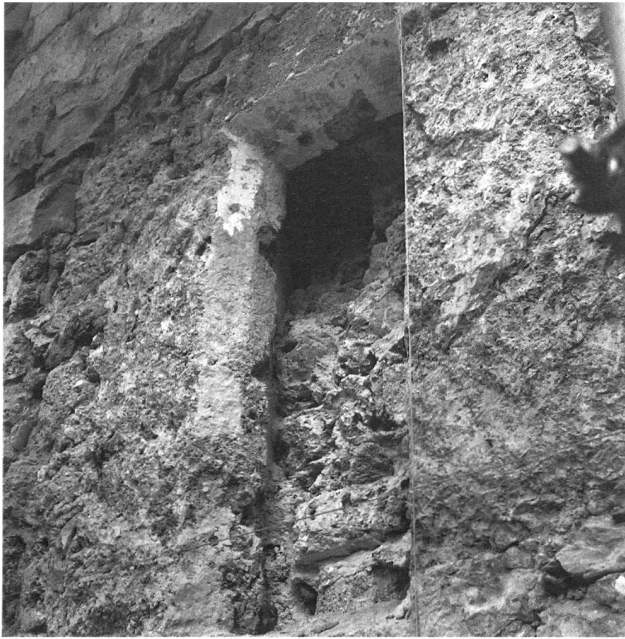
Abb. 6: Das spätmittelalterliche Fenster in der Südmauer des Schiffes.

nur um 10 cm über derjenigen des Altarhauses lag. Wenn für die Reparatur überhaupt typologische Aspekte in Betracht fallen und die Arbeiten nicht möglichst einfach ausgeführt worden sind – der Verzicht auf zeitgebundene Stilelemente war im Mittelalter an Kirchenbauten allerdings eher ungebräuchlich –, weist die rechteckige Form des Fensters auf eine Entstehung im Spätmittelalter hin.

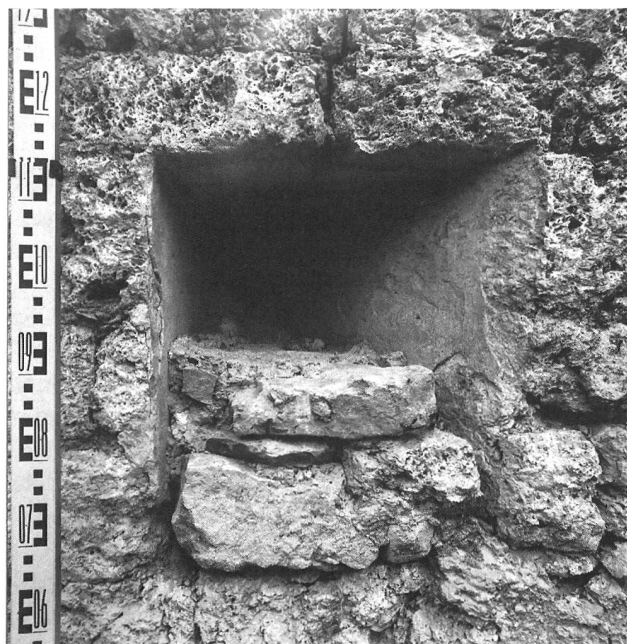
Abb. 7: Das Fensterchen unbekannter Funktion in der Nordmauer des Schiffes.

Ein eigenartiges und in seiner Funktion schwierig zu interpretierendes Element bildet ein heute geschlossenes, nur um 40 cm über dem Aussenniveau befindliches, 60 cm hohes und 56 cm weites Fensterchen (16), das später in das romanische Tuffstein-Mauerwerk der Nordfassade des Schiffes eingeschnitten worden ist (Abb. 4 und 7). Die nachträgliche Entstehung lässt sich vor allem daran erkennen, dass eine eigentliche Fensterkonstruktion mit Sturz und Bank fehlt, wie auch die stark reduzierte Grösse der umgebenden Quader auf eine Änderung des ursprünglich grossquadrigen Mauerwerks hindeutet. Von den beiden mit ungeschlammtem Mörtel verputzten Gewänden ist nur das westliche stark geschrägt, während das östliche gerade verläuft; die ebenfalls verputzte Bank neigt sich gegen den Innenraum. Somit verengt sich die an der Aussenseite 56 cm weite Öffnung gegen den Innenraum auf 10 cm, was eine Orientierung von aussen, von der breiteren Nische, nach innen, zur schmalen lichten Öffnung suggeriert. Wenn es sich nicht um eine Verbindung zu einer mechanischen Einrichtung gehandelt hat – vorstellbar wäre beispielsweise eine Orgel, deren Blasbalg man in einem Anbau untergebracht hätte –, erlaubte die Öffnung wahrscheinlich die Kommunikation zwischen Aussenseite und Kapellenraum. Vielleicht diente sie als Fenestella, welche den Blick vom Friedhof her auf einen Altar, eine Reliquie, eine Grabstelle oder ein anderes Schaelement oder, trotz der scheinbaren gegensätzlichen Orientierung, vom Innenraum beispielsweise auf ein bestimmtes, im Friedhof gelegenes Grab oder ein Depot von Gebeinen (Beinhaus) erlaubte.<sup>22</sup> 1484 wurde nämlich der Kapelle Rüegsbach das an die Pfarrkirche gebundene Bestattungsrecht ausdrücklich zugestanden, was eher eine Ausnahme bedeutete.<sup>23</sup>

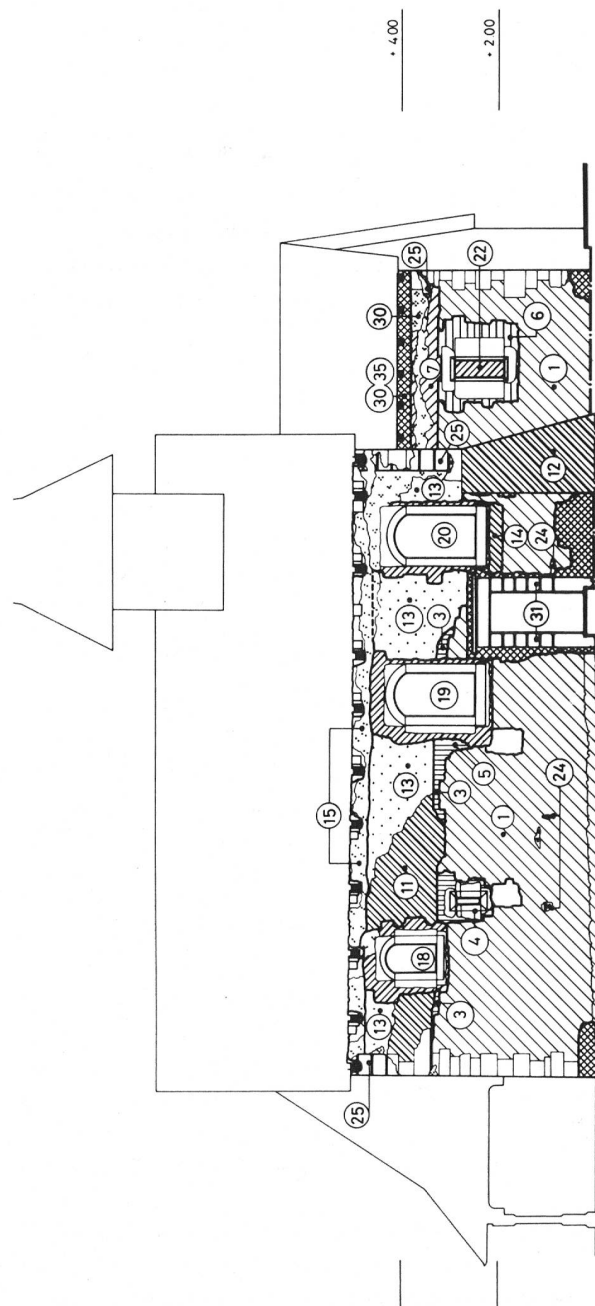
Abb. 9: Südfassade. M. 1:150.

von den Brandschäden geschwächte Südostecke wurde mit einem starken Strebepfeiler (12) gesichert. An der Südwand sind grössere Fragmente eines getünchten Verputzes (13) vorhanden. Zugehörige Fenster haben sich nicht erhalten, doch kann das wenig vor der Südostecke tief in die romanische Baustruktur eingreifende jüngere Mauerwerk (14) auf eine damals an dieser Stelle neu angelegte Öffnung hinweisen. Die gegen oben zeigende Kante dieser Reparatur ist mit plattigen Tuffsteinen derart begradigt, als hätte hier eine Fensterbank aus Haustein aufgelegt.
