**Herausgeber:** Archäologischer Dienst des Kantons Bern

**Artikel:** Bannwil, Pfarrkirche : Baugeschichtliche Untersuchungen 1993

# Bannwil, Pfarrkirche. Baugeschichtliche Untersuchungen 1993

Georges Descaudres, Heinz Kellenberger

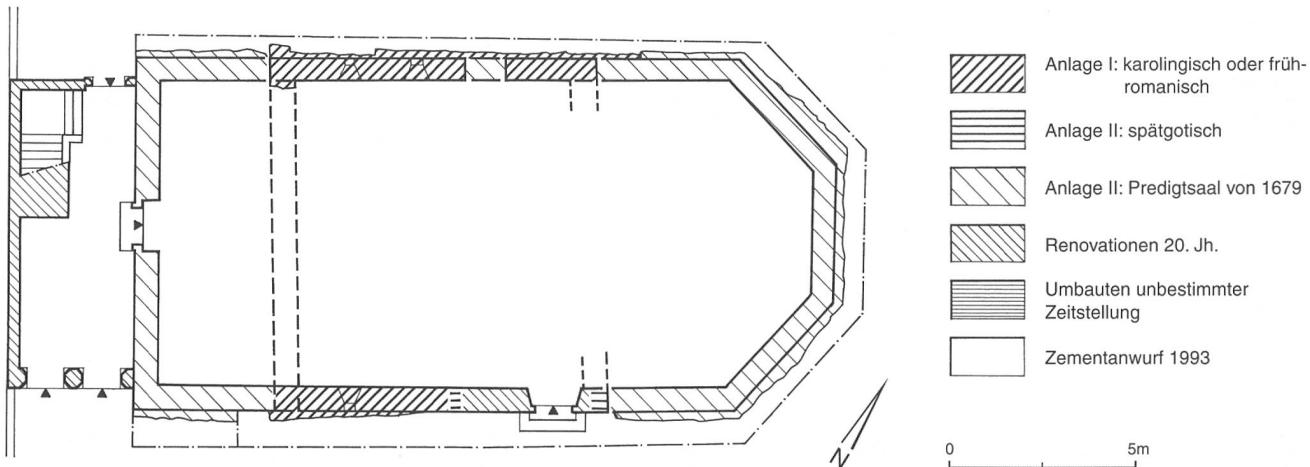
Abb. 3: Grundriss der Kirche mit den verschiedenen Bauphasen. M. 1: 200.

Untersucht wurden die Fundamente von Schiff und Chor. An der Südfassade lagen diese mehrheitlich bis zur Unterkante frei, an der Nordfassade und im Bereich des Chores dagegen waren die Fundamentunterkanten im 0,50 bis 0,60 m tief ausgehobenen Sickerleitungsgraben nicht fassbar. Insgesamt zeichneten sich drei verschiedene Fundamentabschnitte ab (vgl. Abb. 3):

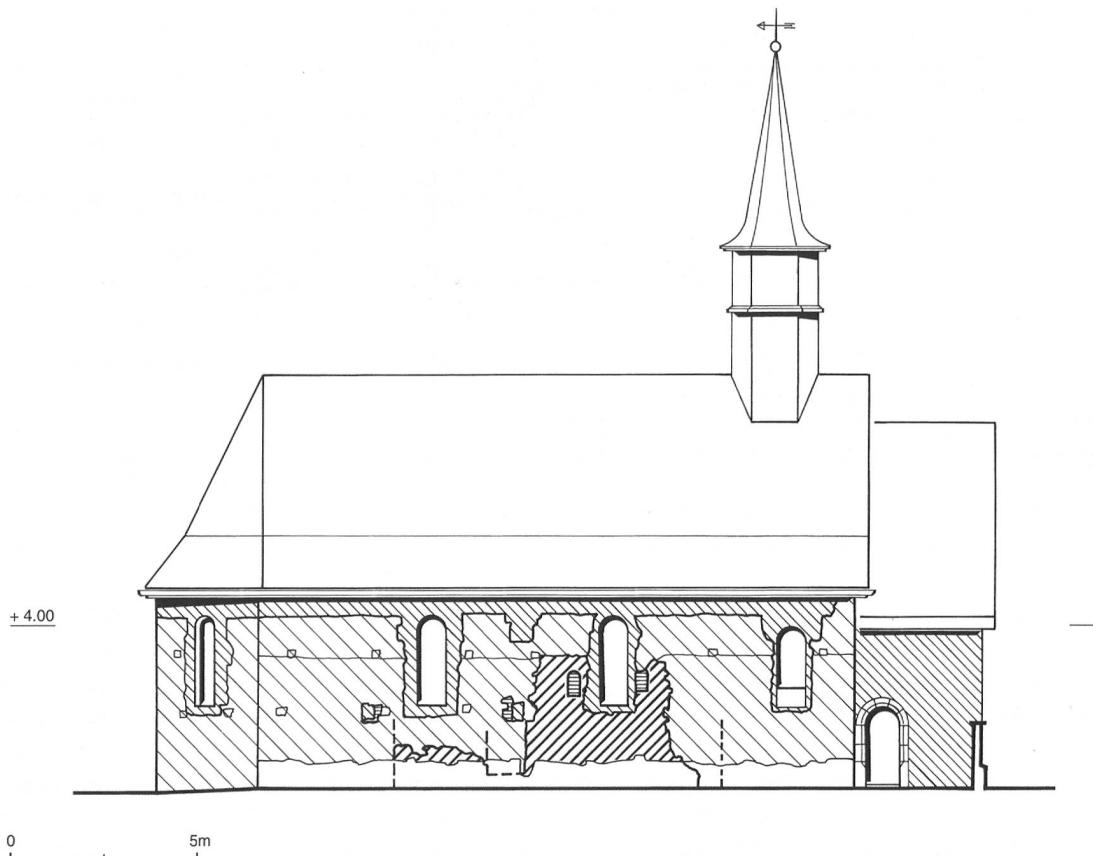
Abb. 4: Nordfassade mit den verschiedenen Bauphasen. M. 1:200.

#### 3.2. Nordfassade (Abb. 4)

Als älteste Teile des bestehenden Baus war im mittleren Abschnitt der Fassade ein auffallend heterogenes Mauerwerk auszumachen, das eine unruhige, d.h. unregelmäßige Mauerfront aufwies (Abb. 5 und 6). Es bestand aus Lese- und Bruchsteinen, deren Formate von faustgross bis

Der grösste Teil der Nordfassade wies ein Mauerwerk auf, welches aus Lese- und Bruchsteinen sowie aus Tuffbrocken und Baukeramikfragmenten besteht. Die Nordwestecke ist mehrheitlich aus grossen Tuffquadern gefügt. Mit den Spoliens 1 und 2 (vgl. Abb. 10) sind hier zwei Sandsteinwerkstücke von oktogonalen Stützen wiederverwendet worden. Die Ecken des Chorpolygons wurden zumeist aus wiederverwendeten Stücken – Quader aus Sandstein und Tuff – aufgeführt, deren Zuschnitt rechtwinklig ist und nicht dem stumpfen Winkel der Mauerecken angepasst wurde. Der feinkörnige, beige-graue Mauermörtel mit wenig Kieszuschlag bis 15 mm Durchmesser zeigte kleinere Kalkeinschlüsse. Hinzuweisen ist ferner auf zwei Reihen von Gerüstbalkenlöchern im vertikalen Abstand von 1,50 m.

Im mittleren Teil der Nordfassade waren zwei grössere Balkenlöcher festzustellen, die nicht zu den Gerüstlöchern gehörten und vermauert vorgefunden wurden. Der Befund ergab, dass beim Bau der jüngeren Mauer an dieser Stelle zwei Balken eingelassen wurden. Ältere Flicke wiesen darauf hin, dass diese Balken einmal ausgewechselt worden waren, bevor sie gänzlich entfernt und die Löcher zugemauert wurden.

Als jüngste Bauteile der Nordfassade erwiesen sich jene des Umbaus der 1930er Jahre, welche aus Zementsteinen bestanden und mit einem Zementmörtel versetzt waren. Über einer an der Mauerfront mehrheitlich horizontalen Abbruchkrone war eine 1,25 m hohe Aufhöhung der Fassade zu erkennen. Die beiden angetroffenen Fenster der Nordfassade sowie das Fenster der nordöstlichen Chorschräge sind bei diesen Renovationsarbeiten an der Fassade vollständig erneuert worden.

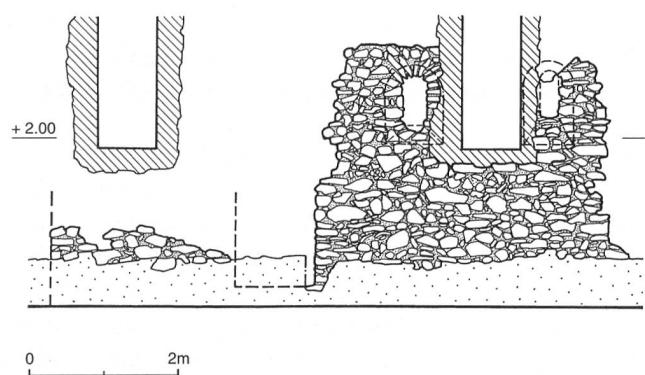
Abb. 5: Nordfassade, steingerechte Detailzeichnung der älteren Mauer- teile. M. 1:100.

Zwei mit diesem älteren Mauerwerk entstandene Fensteröffnungen waren zu beiden Seiten eines modernen Fens-ters zu fassen (Abb. 5 und 7). Deren Gewände zeigten wie das Mauerwerk eine Machart aus unterschiedlich grossen, vereinzelt auch gestellten Steinen. Die Bogenwölbung war mit flachen, schieferartigen Bruchsteinen gemauert. Die unregelmässige Ausführung von Bogen und Gewänden rechnete zweifellos mit einer ausgleichenden, d.h. formgebenden Verputzschicht. Reste davon waren im Bereich der leicht konkaven Fensterbank des westlichen Fensters erhalten, wo sich eine Fensteröffnung von 0,23 m lichter Breite bestimmten liess, während die lichte Höhe kaum 0,70 m erreichte. Die beiden Fensteröffnungen sind nach einem Brand zugemauert worden. Der Mauermörtel dieses Umbaus war demjenigen des älteren Mauerwerks ähnlich, jedoch kalkreicher und deshalb in der farblichen Erscheinung heller.

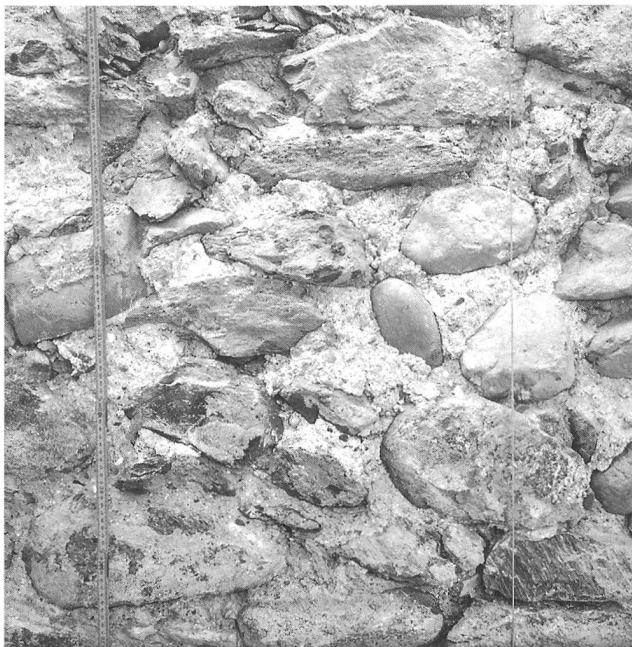
zu Größen von  $0,60 \times 0,25$  m variierten. Das Mauerwerk ist mit auffallend viel Mörtel aufgeführt worden und zeigte keine durchgehenden Steinlagen. Der hellgraue, im feuchten Zustand bräunliche Mauermörtel wurde mit Grubenmaterial angerührt, das eine Granulation von 0,5 bis 10 mm mit Übergrößen bis 20 mm und mehr aufwies und zahlreiche, auch grössere Kalkeinschlüsse zeigte. Der gegenüber den Steinköpfen ungewöhnlich tief liegende Mauermörtel wies vielerorts eine starke Brandrötung auf.

Abb. 6: Nordfassade, Mauerwerk der Anlage I.

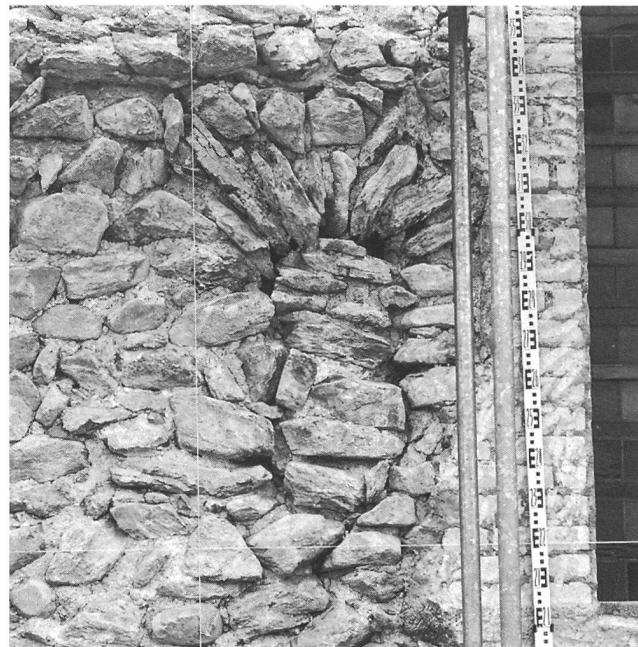
Östlich der beiden Fenster war ein in derselben unregelmässigen Art wie die Fenstergewände aufgemauertes Mauerhaupt von 1,40 m Höhe festzustellen, welches als westliches Türgewände eines Seiteneinganges zu deuten ist. An der Innenwand konnte das östliche Gegenstück davon gefasst werden, so dass sich eine Türnische von rund 1 m Breite bestimmten liess. Die Türgewände dürften ebenso wie die Fensteröffnungen mit einer ausgleichenden Verputzschicht versehen gewesen sein. Davon hat sich allerdings nichts erhalten. An den Tür- wie an den Fenster-

Abb. 7: Nordfassade, östliches Fenster der Anlage I.

gewänden waren starke Rötungen festzustellen, die eine von den Öffnungen ausgehende intensive Brandeinwirkung verrieten.

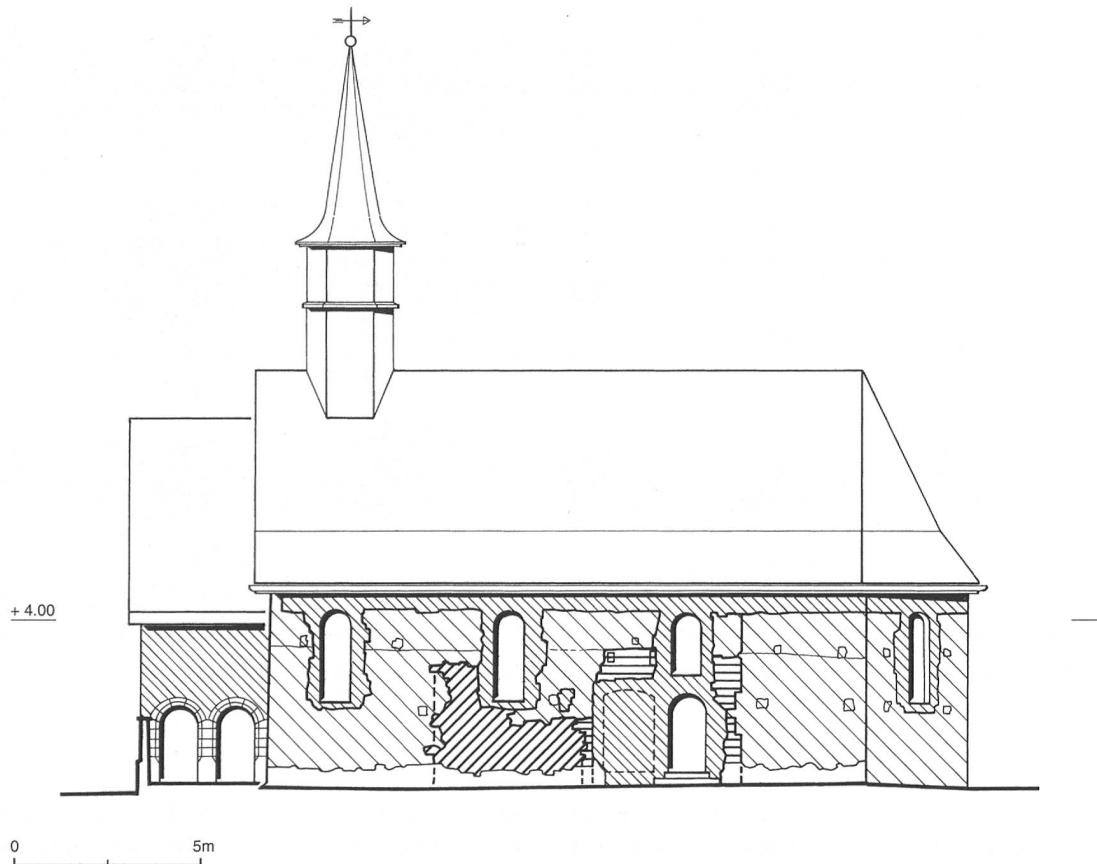
Abb. 8: Südfassade mit den verschiedenen Bauphasen. M. 1:200.

### 3.3 Südfassade (Abb. 8)

Die Südfassade zeigte abgesehen von zusätzlichen baulichen Eingriffen im weiteren Bereich des Nebeneinganges im Wesentlichen denselben Befund wie die Nordfassade. Fassbar waren wiederum Teile eines älteren, unregelmässigen Mauerwerks mit dem östlichen Gewände eines zugehörigen Fensters (Abb. 9). Sowohl diese Mauerabschnitte als auch die Reste des Fensters zeigten die gleichen Charakteristika wie die entsprechenden Teile der Nordfassade.

Der westliche Abschluss des älteren Mauerwerks zeigte einige grössere, markant hervorstehende Steine, die, wie es schien, von einem ehemaligen Eckverband übrig geblieben waren. Der Mörtel entsprach jenem des ältesten Mauerwerks auf der Nordseite und wies ebenso wie dieses stellenweise intensive Brandrötungen auf.

Grosse Teile der Südfassade sowie der südöstlichen Chorschräge bestanden wie auf der Nordseite aus demselben jüngeren Mauerwerk, welches wiederum zwei horizontale Reihen von Gerüstlöchern aufwies. Ebenso waren an den Mauerecken des Chores wiederverwendete Sandstein- und Tuffquader festzustellen sowie zusätzlich eine Anzahl von Werkstücken aus Sandstein, die als Spolien (in Abb. 10 mit 3 bis 6 bezeichnet) wiederverwendet worden sind. Desgleichen waren an der Südfassade die in den 1930er Jahren vorgenommene Aufhöhung sowie eine Erneuerung sämtlicher Fenster festzustellen. Gleichzeitig ist ein älterer Seiteneingang zugemauert und östlich davon eine neue, mit einem Rundbogen versehene Pforte geschaffen worden, welche wie die übrigen Teile dieser Renovation an den Fassaden mit Zementsteinen gefertigt wurde.

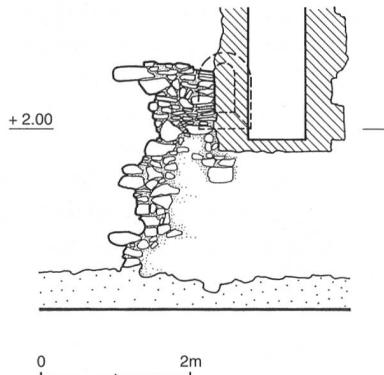
Abb. 9: Südfassade, steingerechte Detailzeichnung der älteren Mauer- teile. M. 1:100.

Östlich und westlich sowie oberhalb des bestehenden Seiteneinganges konnten Bauteile eines älteren Umbaus festgestellt werden, für die es an den übrigen Fassaden keine Entsprechungen gab. Dazu gehörte ein Eckverband

auf der Ostseite des Seiteneinganges. Darin war ein Werkstück aus Sandstein eingelassen, welches in einer flachboigen Nische eine Vertiefung aufwies und als Weihwasserbecken zu deuten ist. Darüber war im erwähnten Eckverband ein 1,10 m hoher Rücksprung von 0,15 m Tiefe festzustellen. Dieser Mauerabschnitt aus Lese- und grob zugehauenen Bruchsteinen, vermischt mit Tuffbrocken und Baukeramikfragmenten, war mit einem hell-beigen, feinkörnigen Mörtel mit wenig Kieszuschlag bis 25 mm Durchmesser aufgeführt worden. Über dem älteren Ne-

beneingang waren zwei Sandsteinquader mit abgearbeiteter Oberfläche zu beobachten, bei denen es sich um zwei abgeschlagene Konsolen handeln dürfte. Der zur nächst jüngeren Bauphase gehörende Mauerabschnitt wies über dem erwähnten Eckverband eine vertikale Baunaht auf, welche zusammen mit dem Eckverband als Abschnittsgrenze zwischen Schiff und Chor beim Bau der heutigen Kirche zu deuten ist.

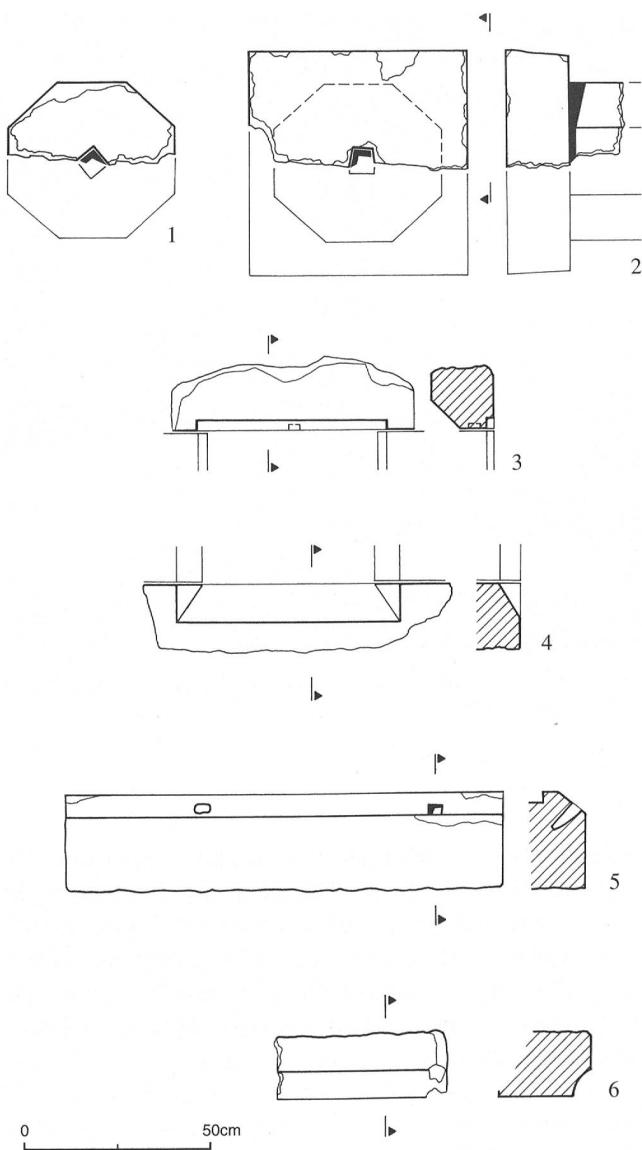
Abb. 10: Bei Anlage III beobachtete Spolien: 1 und 2 sind im Mauerwerk des Schiffes, die übrigen im Mauerwerk des Chores wieder verwendet worden.

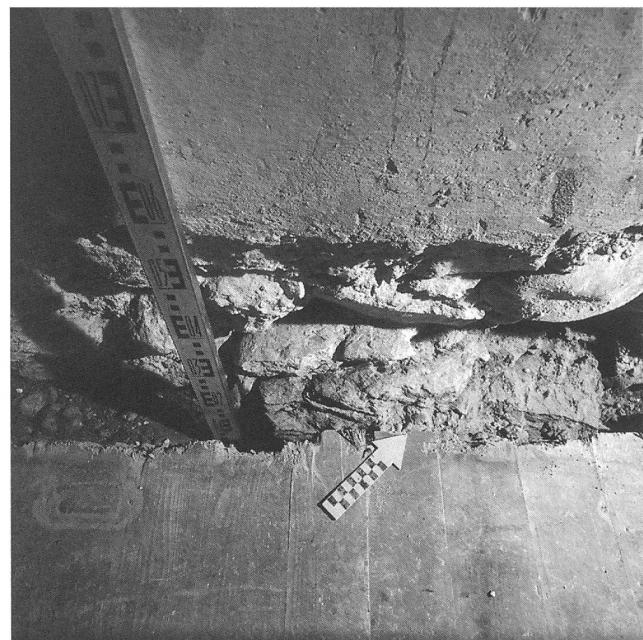
Abb. 11: Detail Nordwestecke von Anlage I.

Eine Reinigung der durch die Entfernung des Wandtäfers entstandenen Nut zwischen dem Fussboden und der Nordwand erbrachte den Nachweis einer zu den ältesten Bauteilen gehörigen Nordwestecke im Fundamentbereich (Abb. 11 und 3). Ihre Lage bestätigt Beobachtungen an der Südfront bezüglich eines ausgerissenen Eckverbandes (Abb. 9). Mit grosser Wahrscheinlichkeit konnte auch die Nordostecke dieses ältesten Gebäudes an der Innwand gefasst werden, wenngleich der schmale Untersuchungsbereich keinen völlig gesicherten Befund zuließ.

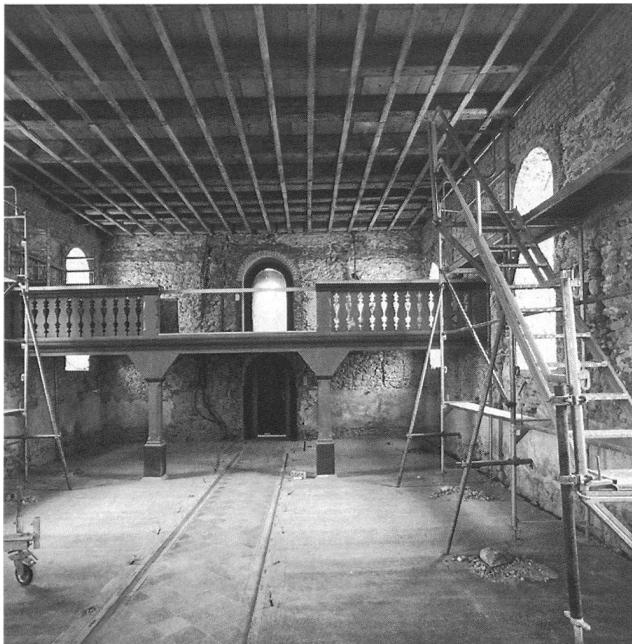
Abb. 12: Innenraum der Kirche während der Renovierungsarbeiten 1993, gegen Westen.

Die Empore im Westen des Schiffes (Abb. 12) wurde erst nachträglich in der bestehenden Kirche eingerichtet. Die zugehörige Balkenkonstruktion war mit einem grobkörnigen, braunen Mörtel sekundär in die Wände eingelassen worden. Gleichzeitig hat man auf der Westseite einen Eingang zur Empore geschaffen, welcher im 20. Jahrhundert – wohl beim Bau des Vorzeichens 1928/29 – mit einem Zementmörtel vollständig erneuert wurde. Eine mit dem «Emporenmörtel» ausgeführte Reparatur war beim Westeingang des Schiffes zu beobachten, der späterhin ein weiteres Mal, nun mit einem Zementmörtel, geflickt wurde. Mit dem «Emporenmörtel» ist ferner im nordwestlichen Bereich des Schiffes der Wandverputz erneuert worden.

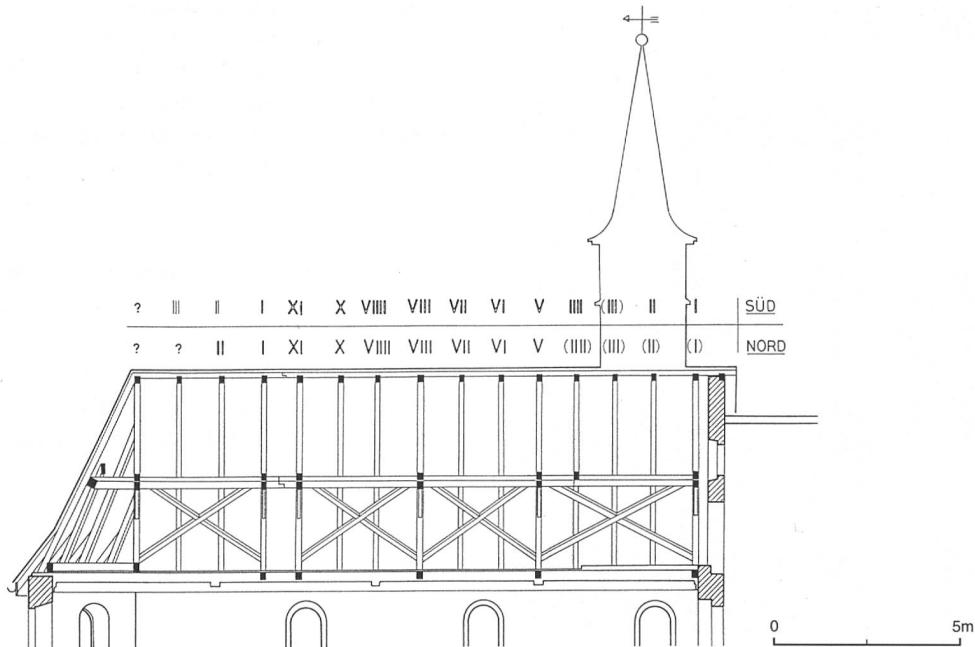
Abb. 14: Dachstuhl mit Versetzmärkten, Längsschnitt gegen Süden. M. 1:200.

Die Kirche weist einen liegenden Dachstuhl auf, welcher sich über Schiff und Chor hinwegzieht (Abb. 14). Der Rhythmus von einem Gebinde und zwei Leergespärren – im Bereich des Dachreiters auf der Westseite sind es drei Leergespärre – ist an der Grenze zwischen Schiff und Chor durch zwei benachbarte Gebinde unterbrochen. Die Firstpfette sowie die Mittelpfetten sind in diesem Bereich überblattet d.h. zusammengesetzt; die Fusspfetten konnten hier nicht eingesehen werden. Diese Beobachtungen machen deutlich, dass der insgesamt einheitliche Dachstuhl über Schiff und Chor einzeln abgezimmert worden ist. Darauf deuten auch die Versetzmärken des Zimmer-

manns hin: Die Sparren des Schifffes sind, beginnend im Westen, fortlaufend mit den römischen Ziffern I bis XI versehen worden. Während die Versetzmärken auf der Nordseite mit Rötelstift angebracht wurden, sind sie auf der Südseite sorgfältig gekerbt. Im Chor wurden die Sparren, wiederum im Westen beginnend, mit den Ziffern I bis III gekennzeichnet; am östlichen Gebinde fehlten Versetzmärken. In diesem Bereich sind die Bezeichnungen auf der Nordseite sorgfältig gekerbt worden; auf der Südseite ist der Sparren I mit Rötelstift gekennzeichnet, während die beiden folgenden geritzt wurden.

Die dendrochronologischen Untersuchungen<sup>12</sup> haben erwiesen, dass bei der Aufhöhung der Kirche in den 1930er Jahren der bestehende Dachstuhl inklusive des Dachreiters übernommen und gesamtheitlich neu versetzt wurde. Lediglich die Aufschieblinge sowie die Dachhaut und der Dachunterzug sind damals erneuert worden.

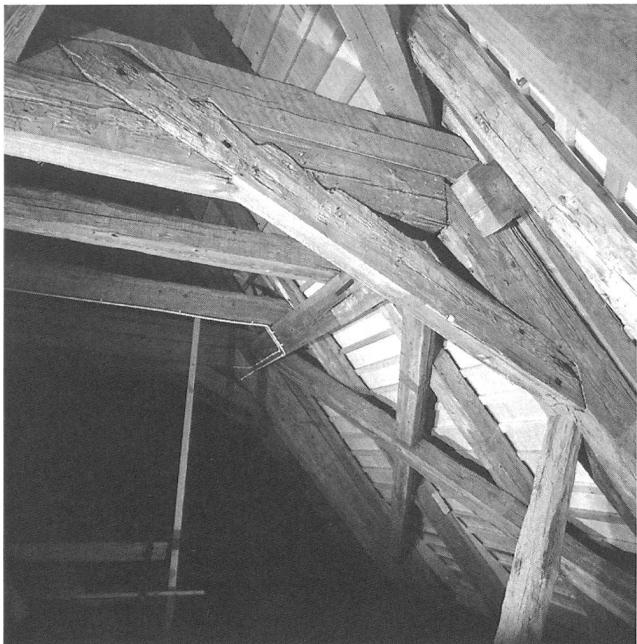
- a) Die Balken des östlichen Binders über dem Chor dürften Ende des 16. Jahrhunderts geschlagen worden sein (ermittelte Fälldaten *nach* 1506, 1552, 1583 und 1585).

Abb. 15: Kopfholz eines wiederverwendeten Gebindes aus dem 16. Jahrhundert.

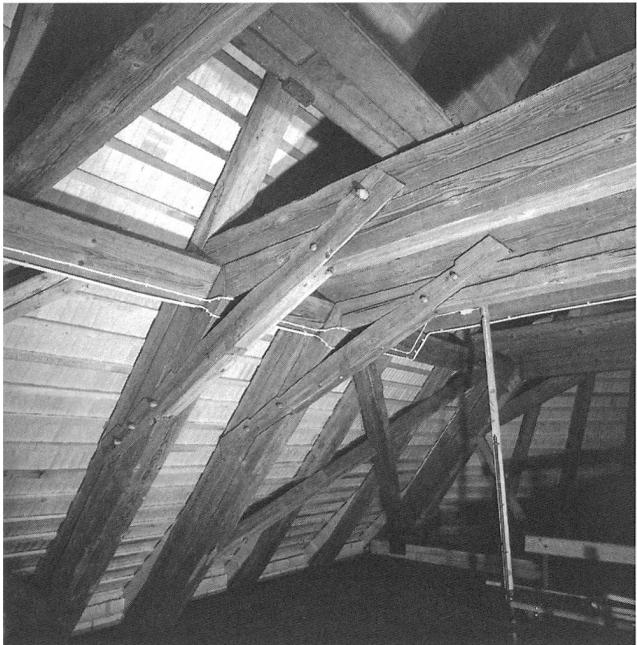
Abb. 16: Kopfhölzer der Dachstuhlkonstruktion des 17. Jahrhunderts.

b) Die Balken der übrigen Teile des Dachstuhls stammen aus dem letzten Drittel des 17. Jahrhunderts (ermittelte Fälldaten *nach* 1638, 1642, 1644, 1660 und 1666).
