**Artikel:** Untersuchungen an Wohnbauten im Städtchen Unterseen (Unter de Hüsere 18/Untere Gasse 19/Müligasse 1)

# Untersuchungen an Wohnbauten im Städtchen Unterseen (Under de Hüsere 18/Untere Gasse 19/Müligasse 1)

Regula Glatz

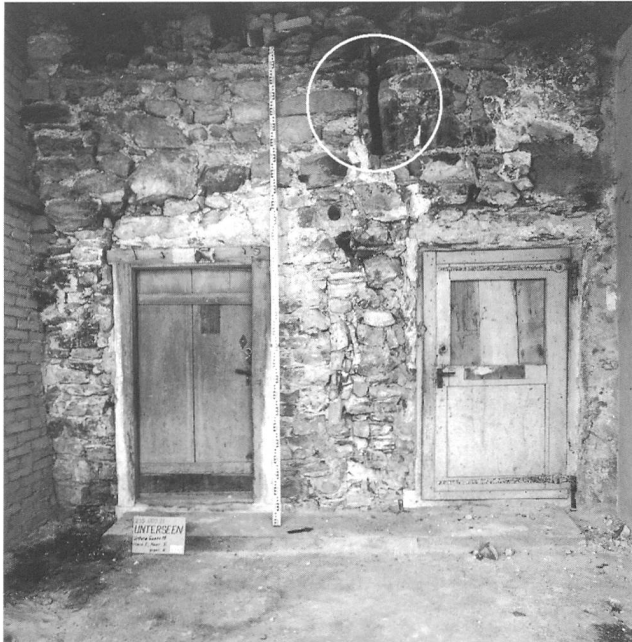
Abb. 3: Unterseen, Under de Hüsere 18. Stadtmauer (1) mit Scharfenfenster (2). Blick nach Westen.

Das Scharfenfenster (2) ist 70 cm hoch<sup>6</sup>, 1,15 m tief (Mauerstärke) und verjüngt sich im Grundriss nach aussen von 40 auf 8 cm. Gewände und Fensterbank bestehen aus Kiesel- und Bruchsteinen, welche für die Gewände teilweise senkrecht gestellt wurden. Für den Fenstersturz wurden Bruchsteinplatten verwendet.

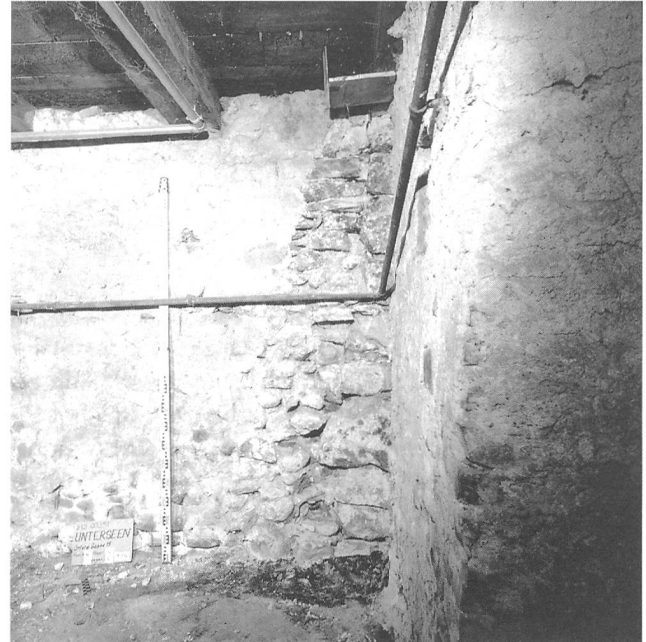
Abb. 4: Unterseen, Untere Gasse 19. Westliche Mauerecke (193) des nördlichen Nachbarhauses. Blick nach Norden mit Eckverband.

Die zweischalige Kiesel- und Bruchsteinmauer (193) gehört zum nördlichen Nachbarhaus Under de Hüsere 16. Sie ist im Erdgeschoss mit Kellerfunktion etwa bis auf Hüfthöhe erhalten. Die Mauer stösst im Osten an die Stadtmauer (1) und winkelt im Westen nach 14,2 m gegen Norden ab (Abb. 4 und 5). Der Eckverband wird mit grossen Bruchsteinen gebildet.

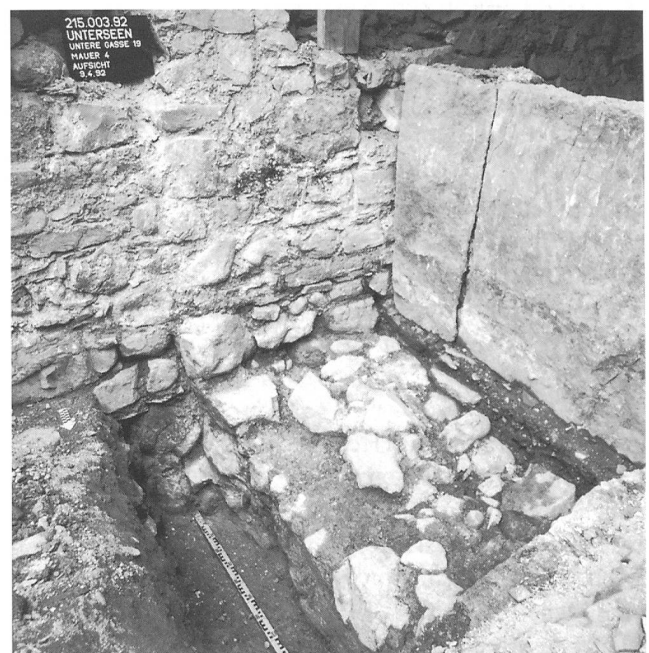
Die Westmauer (4) wurde vor allem im Boden erfasst. Anhand von zwei Sondierungen konnte bewiesen werden, dass das zweischalige, im Fundament 90 cm dicke Kiesel- und Bruchsteinmauerwerk (4) einerseits an die Mauer des nördlichen Nachbarhauses Untere Gasse 17 anstösst, andererseits mit der Südmauer (3) im Verband steht (Abb. 5 und 6).

Abb. 6: Unterseen, Under de Hüsere 18. Kernbau, Westmauer (4) in Verband mit Südmauer (3).

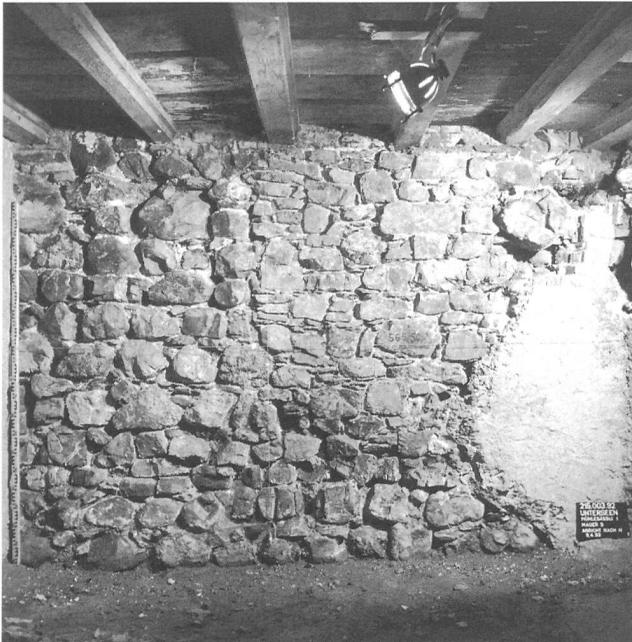
Die Südmauer (3) ist auf ihrer ganzen Länge etwa 2,7 m hoch erhalten<sup>8</sup> und stösst an die Stadtmauer (1). Das zweischalige Kiesel- und Bruchsteinmauerwerk ist relativ lagig aufgebaut, wobei bei grossformatigen Bruchsteinen mit zwei Lagen kleinformatiger Steine ausgeglichen werden musste (Abb. 7). Die bis zu 110 cm dicke, frei aufgemauerte Mauer (3) ist auf beiden Seiten brandgerötet.<sup>9</sup>

Abb. 7: Südmauer (3) im Keller Müliggasse 1. Blick nach Norden.

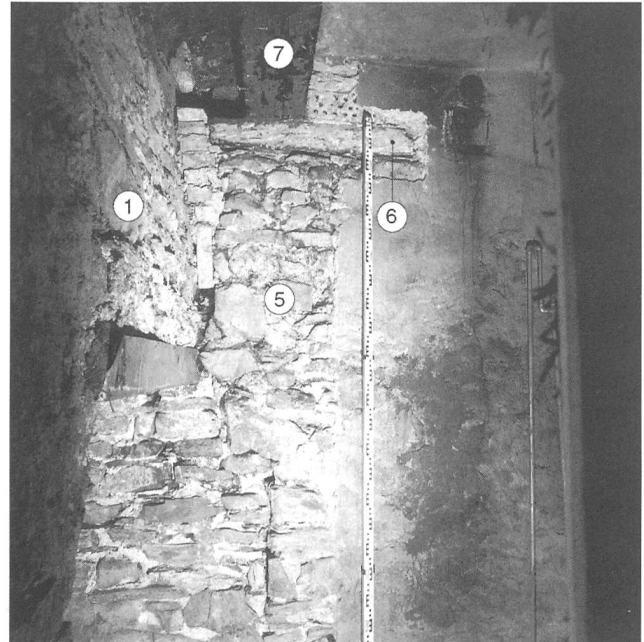
Auf der Nordseite der Trennmauer (5) befindet sich auf 567.47 müM ein 18 cm breiter Mauerrücksprung, auf welchem ein Schwellbalken (6) auflag. Auf dem Schwellbalken<sup>12</sup> lagen die Trägerbalken (7) der Kellerdecke (8) (Abb. 8 und 10). Im Norden sind die Trägerbalken (7) in eine Mauererneuerung (195) eingelassen, welche auf der Mauer des nördlichen Nachbarhauses (193) sitzt. Von den ursprünglich fünf Trägerbalken (7) sind zwei in situ erhalten,<sup>13</sup> und von der Decke (8) haben sich stumpf aneinander

Abb. 8: Unterseen, Under de Hüsere 18. Erster Umbau des Kernbaus, Erdgeschoss mit Kellerfunktion, Mauer (5) mit Schwellbalken (6), Trägerbalken (7) und Deckenbretter (8).

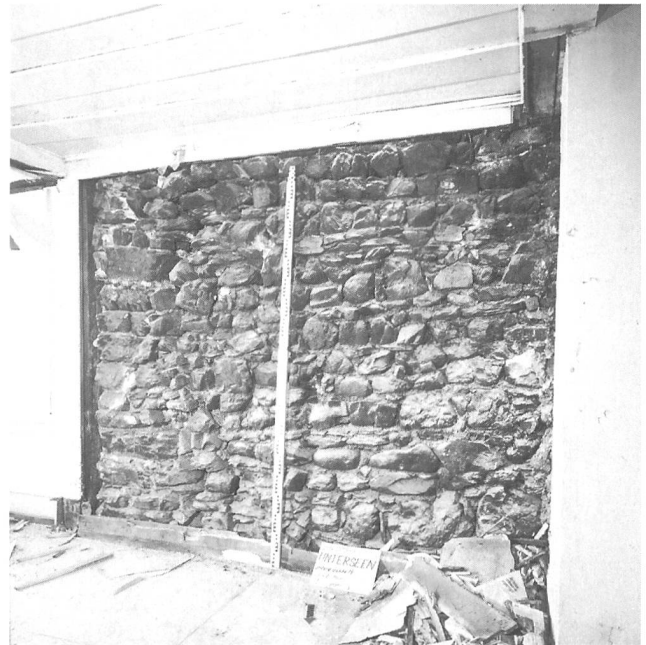
Abb. 11: Unterseen, Under de Hüsere 18. Erstes Wohngeschoss, Mauer (12) mit Eckverband. Blick nach Süden.

Das zweischalige Mauerwerk (12) besteht aus Kieseln, Bruchsteinen und – im Unterschied zu den bisher beschriebenen Mauern – auch aus Schiefersteinen (Abb. 11). Die Mauer (12) ist bis ins dritte Obergeschoss bzw. bis auf 574.65 müM erhalten; die ursprüngliche Mauerkrone fehlt. Die Ecken von Mauer (12) befinden sich im Osten im Bereich der ehemaligen Stadtmauer, auf Achse 44,75 (Abb. 9) und im Westen auf Achse 52,65. Der Umstand, dass die östliche Ecke im Bereich der Stadtmauer liegt, weist darauf hin, dass die Stadtmauer dort im ersten Wohngeschoss bereits abgebrochen worden war. Die Mauer (12) ist in unserem Haus stark russgeschwärzt; d.h. wir müssen im Kernbau mit einer offenen Rauchküche rechnen.

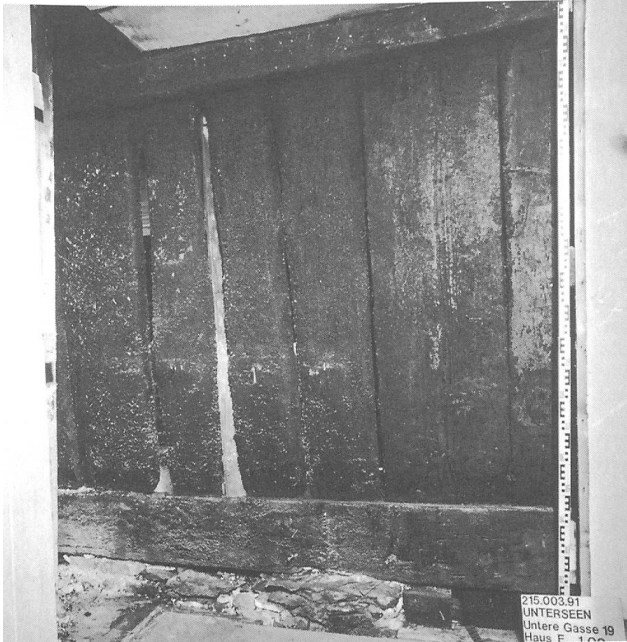
Abb. 12: Unterseen, Under de Hüsere 18. Zweiter Umbau des Kernbaus, zweites Wohngeschoss, Trennwand mit Schwelle (35), Bohlenwand (49) und Bundbalken (47). Blick nach Süden (vgl. Abb. 10).

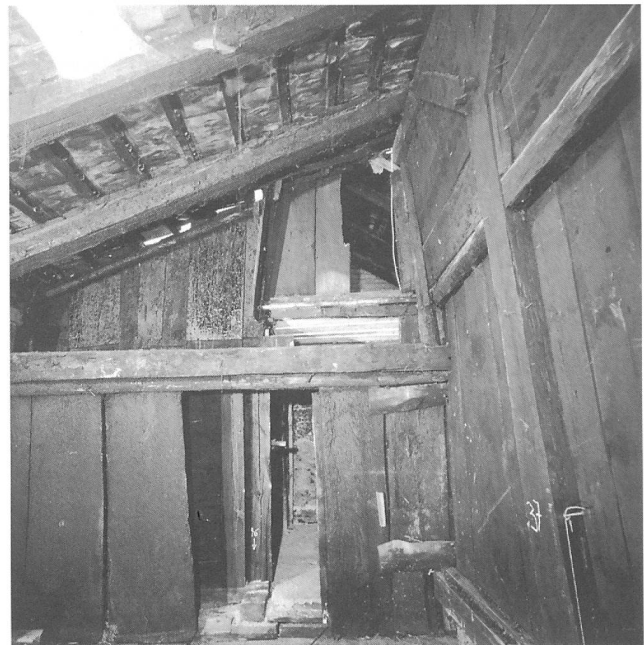
Abb. 13: Unterseen, Under de Hüsere 18. Zweiter Umbau des Kernbaus, Dachgeschoss, Bundbalken (59), Kehlbalken (60) und Bohlenwand (55). Blick nach Süden (vgl. Abb. 10).

Vom ehemaligen Pultdach – es handelt sich um ein Pfetten-Rafen-Dach mit stehendem Stuhl – haben sich der Kehlbalken (60) (Abb. 13) mit der Stuhlsäule (54) und der Mittelfette (57) erhalten.

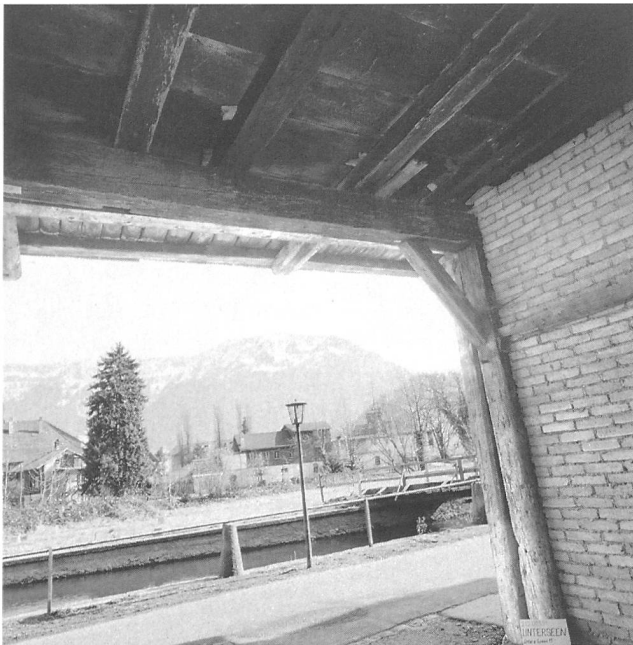
Abb. 14: Unterseen, Under de Hüsere 18. Erweiterung des Kernbaus nach Osten, Fassadenständer (61), Schwelle (62) und Decke des ersten Wohngeschosses (vgl. Abb. 10).

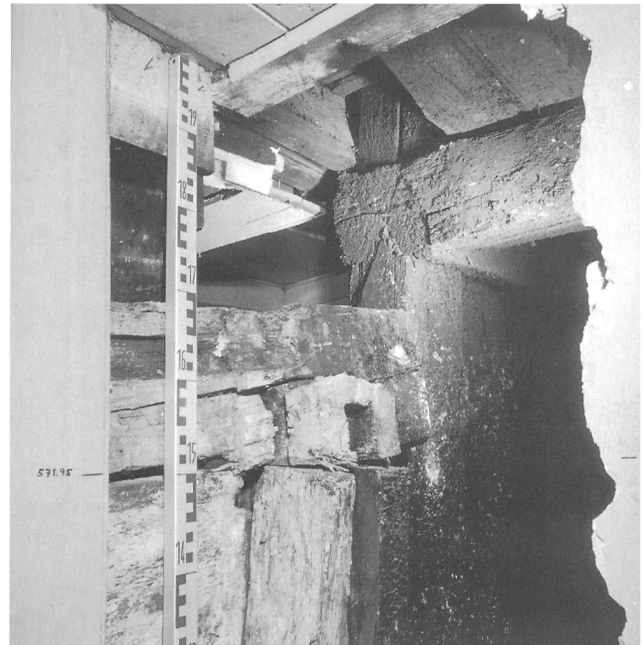
Abb. 15: Unterseen, Under de Hüsere 18. Erweiterung des Kernbaus nach Osten, Ständer- (77) und Bundbalken (70 und 76) mit Bohlenwand (68) im zweiten Wohngeschoss (vgl. Abb. 10).

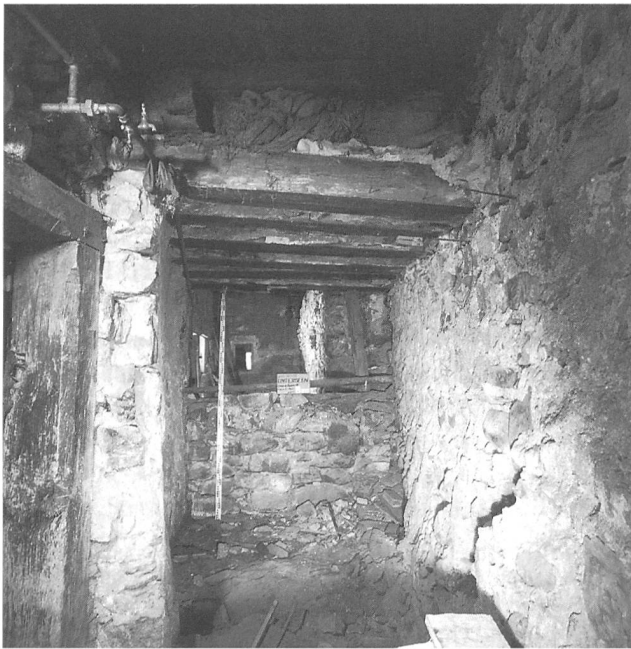
Abb. 17: Unterseen, Untere Gasse 19. Kellerraum mit Deckenbalken (159), Nordmauer (160) und Südmauer (158), Übersicht nach Osten.

Im Keller wird – zu einem Zeitpunkt, als die beiden Häuser Untere Gasse 19 und Under de Hüsere 18 bereits als gemeinsames Gebäude genutzt werden – ein Raum eingebaut. Die Deckenbalken (159) dieses Raumes schneiden sowohl die Südmauer (3) des Kernbaus als auch die Mauer (158) des Hauses Untere Gasse 19. Der 1 bis 2 m breite, als Stall interpretierte Raum wird im Norden von der Mauer (160) begrenzt (Abb. 17).

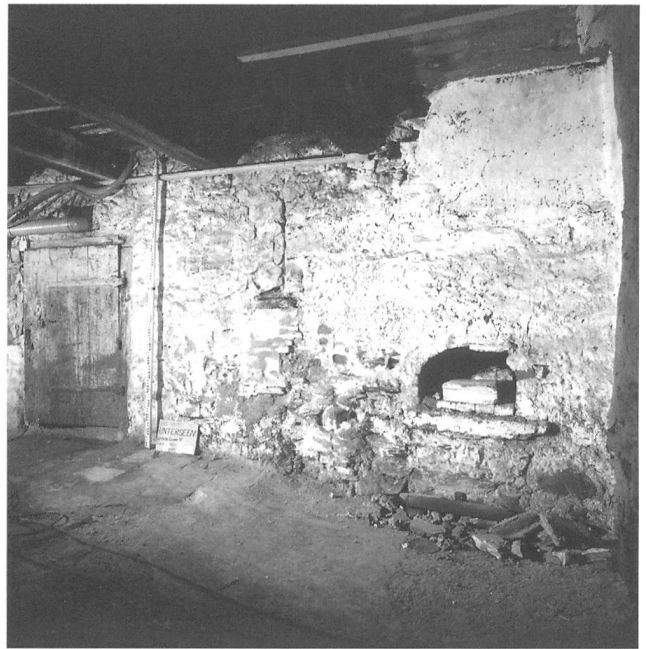
Das bestehende Haus Untere Gasse 19 stösst an alle Bauteile des Hauses Under de Hüsere 18 und überbaut den oben beschriebenen älteren Stall. Die Kellermauern (A bis F) wurden im Grundriss gezeichnet.<sup>35</sup> Der nur fotografisch erfasste Backofen (Abb. 18) ist stratigrafisch nicht eingebunden.

Abb. 18: Keller Haus Untere Gasse 19, Backofen.
