**Artikel:** Das "Heidenhaus" von Ringoldingen, Erlenbach im Simmental : vom stattlichen Haus zu drei einfachen Behausungen

# Das «Heidenhaus» von Ringoldingen, Erlenbach im Simmental

Vom stattlichen Haus zu drei einfachen Behausungen

ELISABETH SCHNEEBERGER, KATHARINA KÖNIG, LETA BÜCHI UND VOLKER HERRMANN

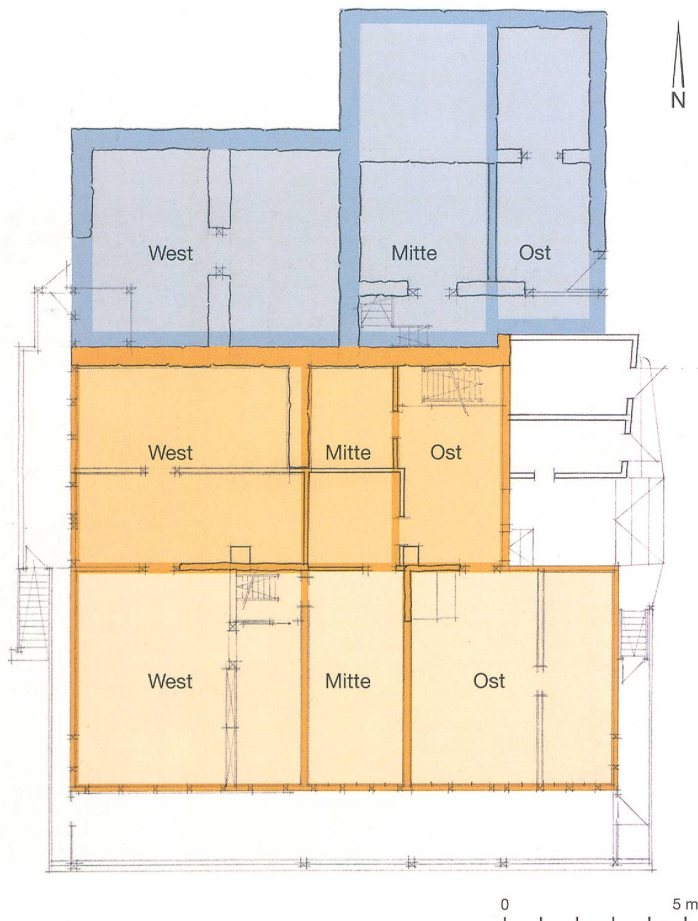
Abb. 4: Erlenbach, Ringoldingen, Heidenhaus. Grundriss Erdgeschoss. Auf dem Architektenplan der 1980er-Jahre ist die Sockelzone der beiden (nicht untersuchten) Ökonomiegebäude in Blau gehalten. Das Heidenhaus in Orange schliesst unmittelbar südlich an. In Hellorange ist das Vorderhaus und in Dunkelorange das Hinterhaus bezeichnet. Durch die Unterteilungen West, Mitte, Ost ist die Hausteilung ab dem 18. Jahrhundert kenntlich gemacht. Die heutige östliche Haushälfte umfasst den Mittel- und den Ostteil. M. 1:200.

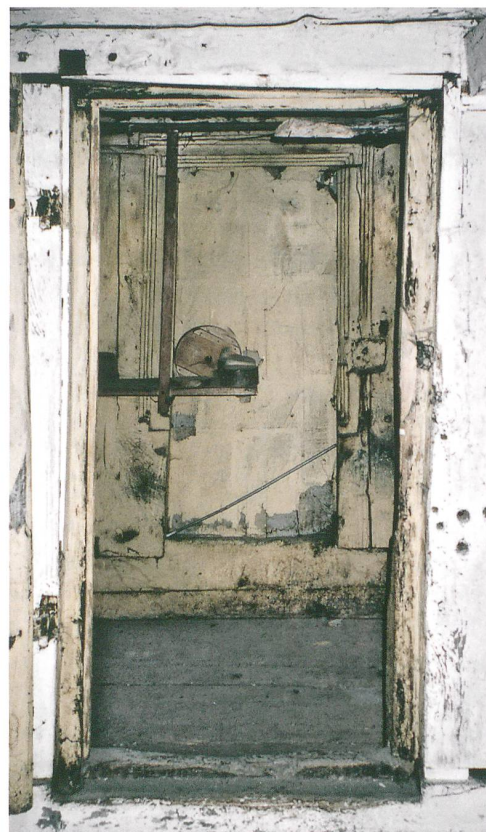
Abb. 5: Erlenbach, Ringoldingen, Heidenhaus. Westlicher Hausteil, Obergeschoss. Blick aus Gaden 1 an die Gadenür zu Gaden 2. Das Türge- wände ist mit einem von Hohlkehlen gesäumten Falz verziert. Solche vergleichsweise reichen Dekorelemente wurden mittels Profilhobel an den Bauteilen angebracht. Blick nach Osten.

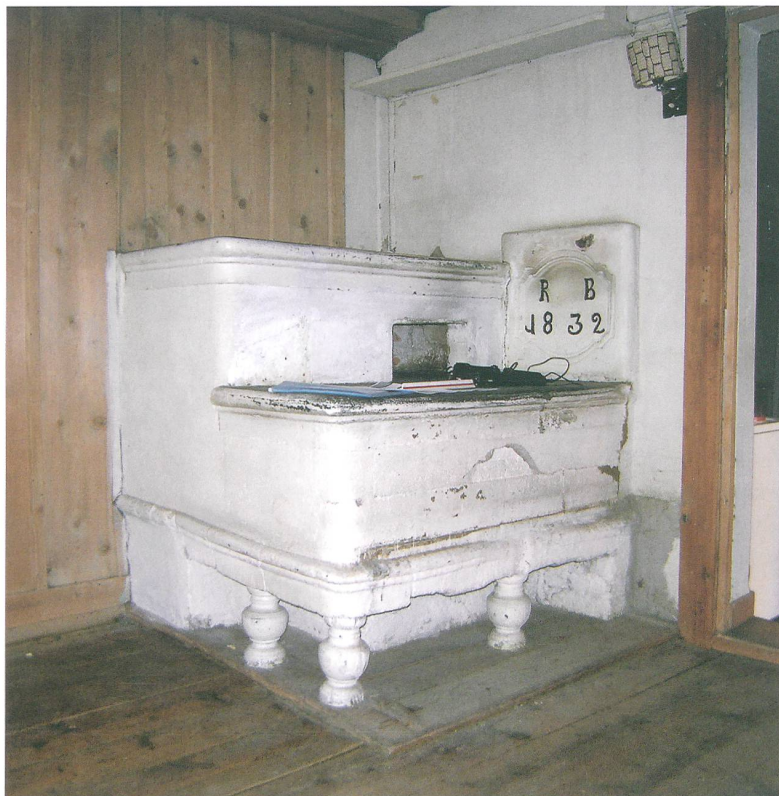
Abb. 6: Erlenbach, Ringoldingen, Heidenhaus. Trittofen aus Sandstein. Die Ofenplatte mit der Inschrift «R B 1832» wurde sekundär in diese Mauer aus rezenten Backsteinen eingebaut. Blick nach Nordwesten.

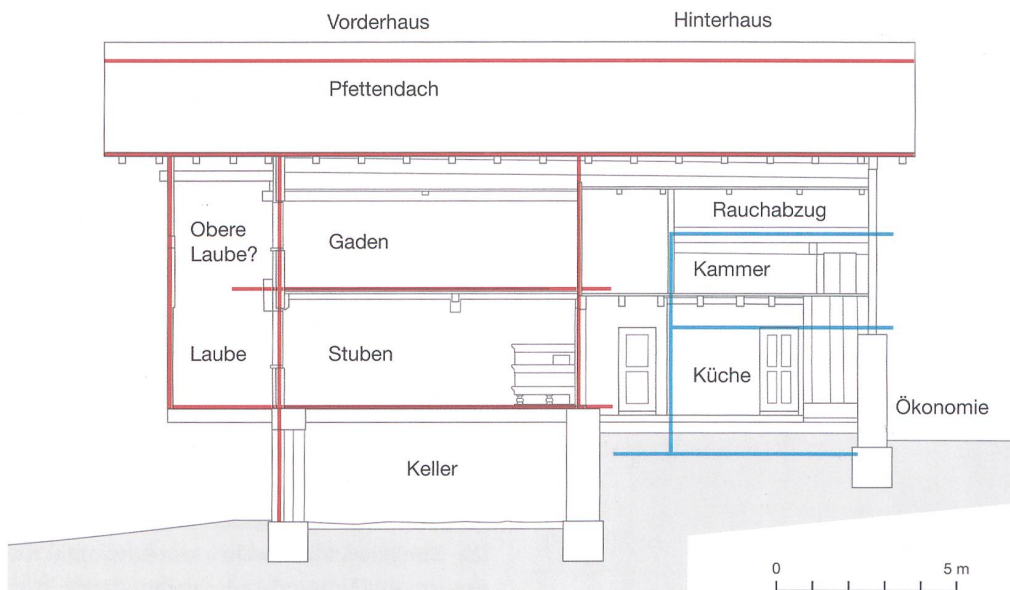
Abb. 7: Erlenbach, Ringoldingen, Heidenhaus. Schematischer Längsschnitt durch das Haus. Blau: das deutlich tiefer gelegene Niveau des Hinterhauses. M. 1:200.

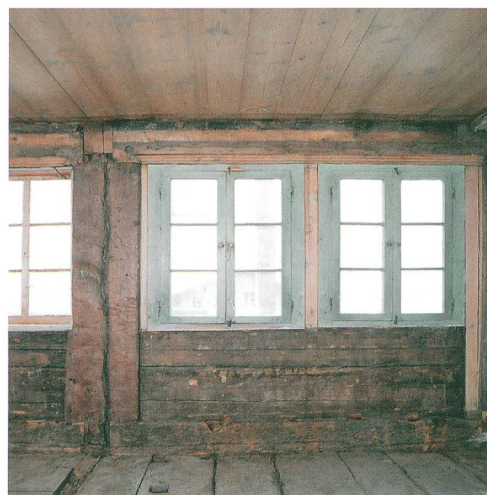
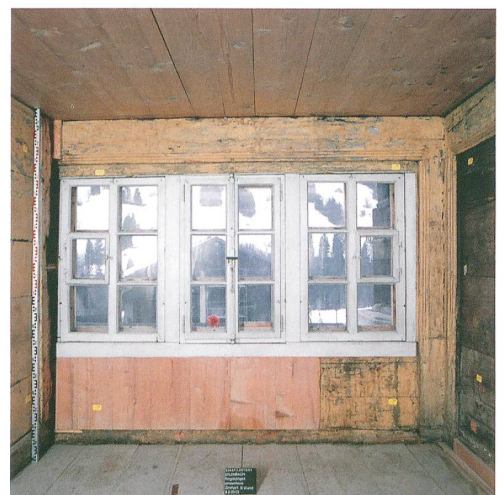
Abb. 11: Erlenbach, Ringoldingen, Heidenhaus. Links: Der Ständer in der linken Bildhälfte war ursprünglich der Eckständer der Trennwand zwischen Stube 2 und 3. In Bauphase III wird dieser Eckständer auf die Flucht der Südwand zurückgeschlagen. Am Deckenrähm ist die Profilierung zu sehen, die ohne Unterbruch ins rechte Bild läuft. Rechts: Die Profilierung endet beim Eckständer.

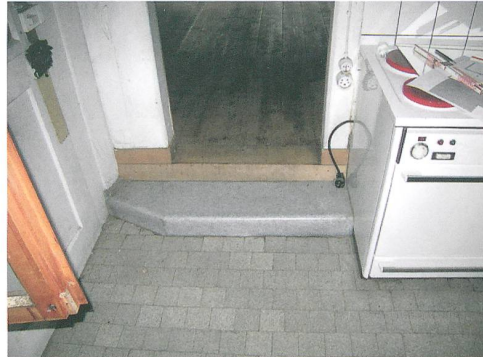
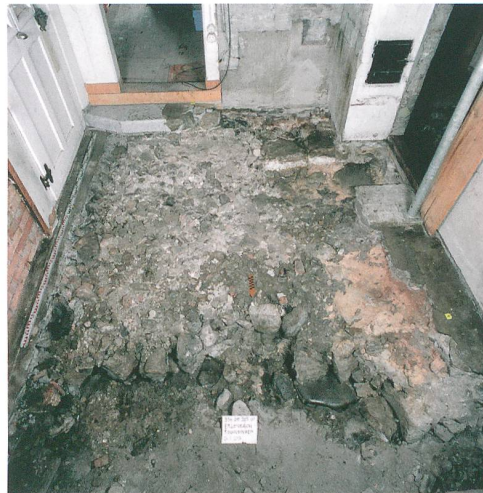
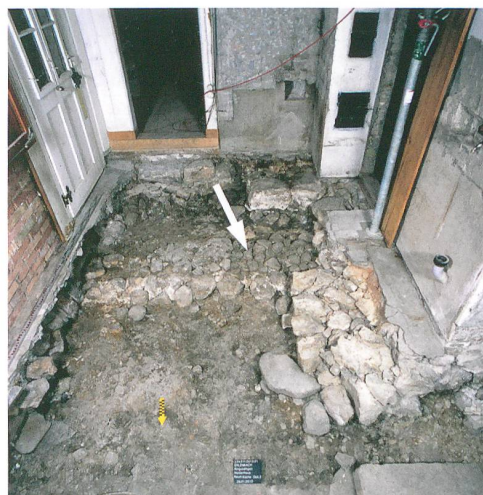
Abb. 12: Erlenbach, Ringoldingen, Heidenhaus. Küche. Oben: Letzte Wohnsituation. Eine Stufe bildet den Übergang vom Hinter- zum Vorderhaus. Mitte: Unter dem Plättliboden lag eine Planieschicht, der eine Sandsteinstufe aufgelegt war. Unten: Zwischen dem Vorder- und dem Hinterhaus gab es einen grossen Niveauunterschied. Der weisse Pfeil markiert die Bodenpflasterung des Hinterhauses. Alle Aufnahmen mit Blick nach Süden.

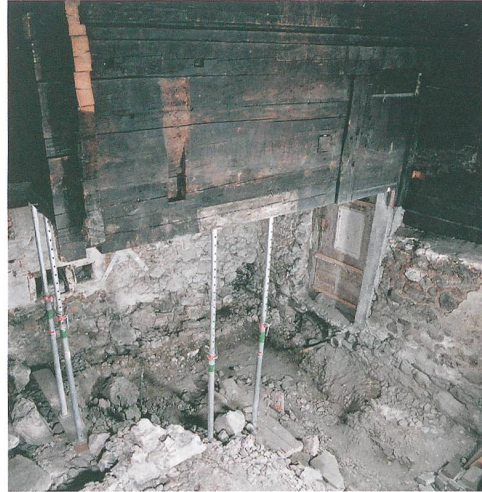
Abb. 16: Erlenbach, Ringoldingen, Heidenhaus. Blick vom Obergeschoss in den rückwärtigen Küchenraum während den Umbaumaassnahmen. An der Ostwand des Gaden 6 / Zimmers 7 zeigt sich die Deckennut und die Erschliessungstür zum Vorgängergaden 5 deutlich. Blick nach Nordwesten.

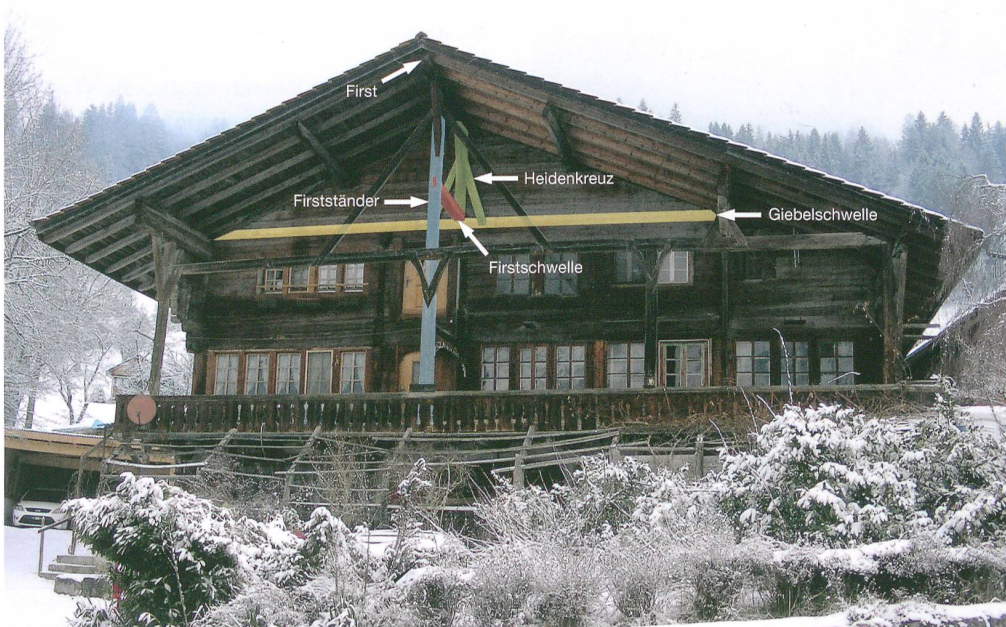
Abb. 18: Erlenbach, Ringoldingen, Heidenhaus. Südfassade mit Heidenkreuz und Ständersystem. Blick nach Norden.

gestellt. Zusammen mit der hervorgehobenen Giebelschwelle, mit der der Ständer über zwei Fussstreben gesichert ist, bildet er das namensgebende Heidenkreuz. Als Besonderheit findet sich beim Heidenhaus in Ringoldingen zwischen dem Heidenkreuz und der Giebelschwelle ein weiterer firstparalleler Balken. Wir bezeichnen diesen als Firstschwelle. Wie der Firstbalken ragt auch dieses Holz aus der Südfassade hervor, ist dort in den Laubenständer eingebunden und mittels Zapfenschloss gesichert. In das Heidenkreuz ist zudem ein Bug eingezapft, der am First angeblattet ist und das Dach zusätzlich stabilisiert.

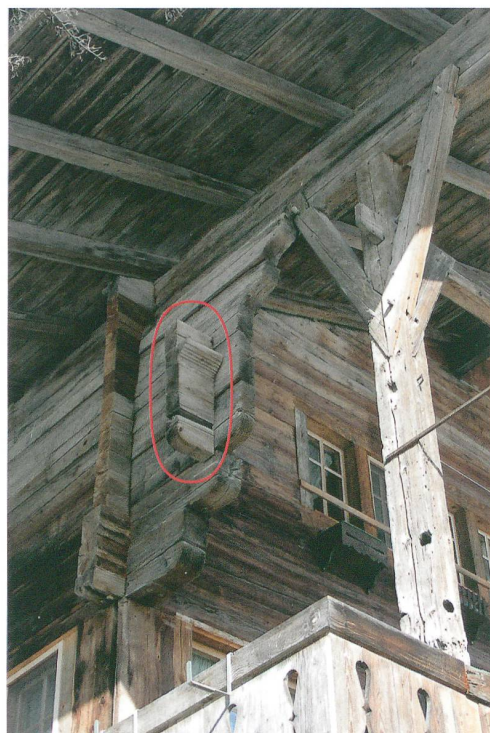
Abb. 19: Erlenbach, Ringoldingen, Heidenhaus. Blick an die südwestliche Hausecke. Im Obergeschoss bildet der überkämmt Vorstoss der Westwand einen Hinweis auf eine Gadenlaube (rot eingekreist). Im östlichen Hausteil fehlen entsprechende Beobachtungen. Blick nach Nordosten.

Hinweise auf eine Gadenlaube, wie sie durch den überkämmt, jedoch abgesägten Eckvorstoss in der westlichen Haushälfte bei der Sanierung in den 1990er-Jahren vermutet wurde, fehlen bei der östlichen Haushälfte (Abb. 19). Neben den deutlich weniger stark vorkragenden Wand- und Eckvorstössen im östlichen Hausteil, die möglicherweise durch sekundäre Massnahmen zu erklären sind, fehlen aber auch im Stubenbund die Spuren von ehemals eingelassenen Unterzügen, von Stichbalken oder anderen vorkragenden Querhölzern.

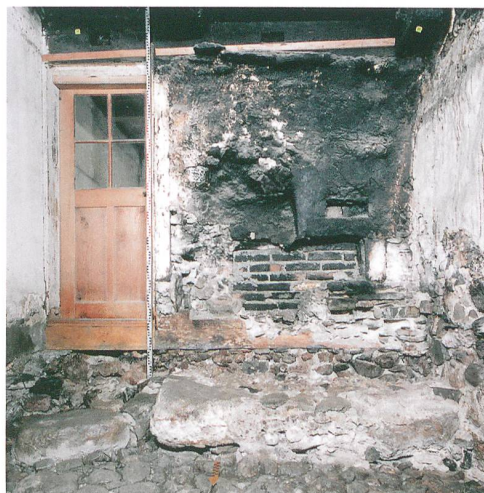
Abb. 22, links: Erlenbach, Ringoldingen, Heidenhaus. Die nachträglich eingebaute Trennmauer ist höher als die Nordmauer und stösst an die Nordwand an. Blick nach Westen.

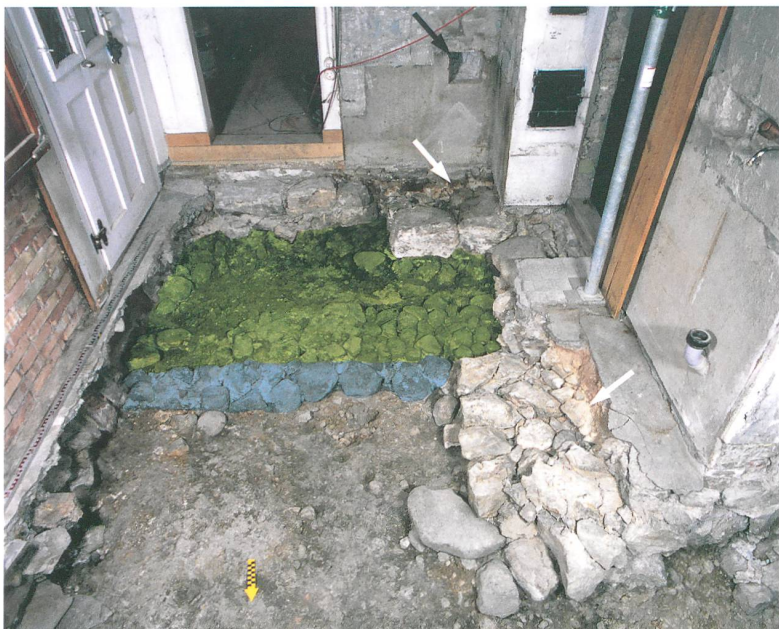
Abb. 24: Erlenbach, Ringoldingen, Heidenhaus. Blick in den offenen Küchenraum. Weisse Pfeile: die beiden möglichen Ofenfundamente; schwarzer Pfeil: Schüröffnung des Stubenofens; grün: Geröllsteinpflasterung im Quer-gang; blau: Streifenfundament von Kammer 2. Blick nach Süden.

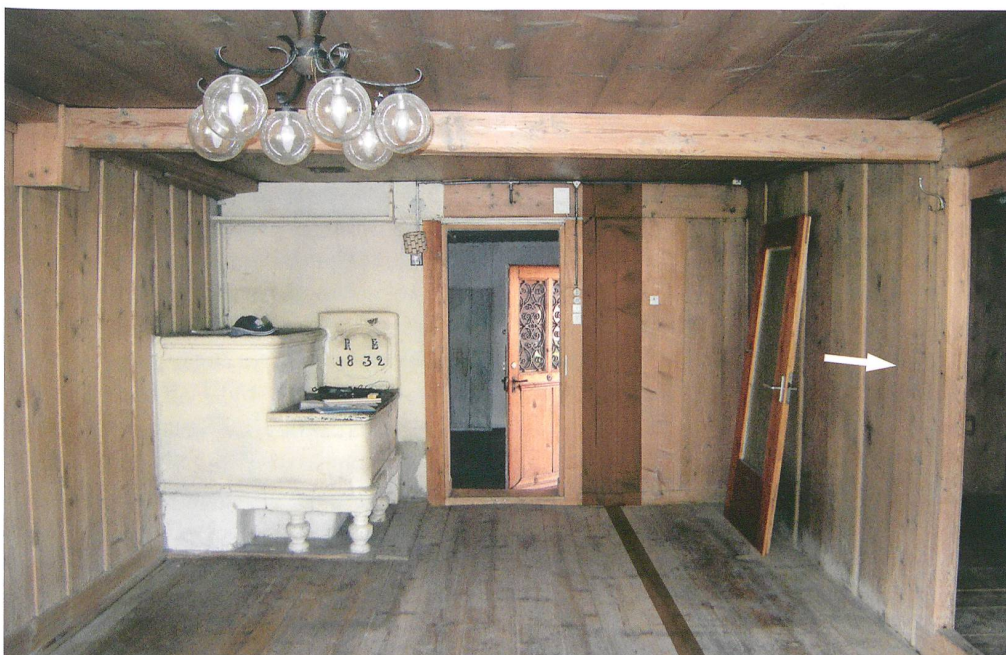
Abb. 27: Erlenbach, Ringoldingen, Heidenhaus. Zimmer 2. Die Ostwand der Bauphase III (weisser Pfeil) vergrößerte die Stube um einen Meter. In brauner Farbe ist auf dem Bild der Standort der Ostwand aus Bauphase I und II gekennzeichnet. Die Ofenplatte bezieht sich auf Rudolf Bächler, Besitzer des östlichen Hausteils von 1816 bis 1864. Blick nach Norden.

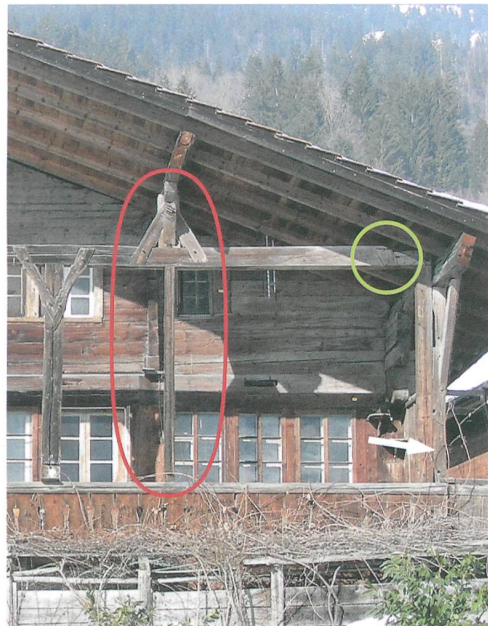
Abb. 28: Erlenbach, Ringoldingen, Heidenhaus. Südfassade. Roter Kreis: Der Ständer wurde nachträglich unter die untere Mittelpfette gestellt. Grüner Kreis: Beim Einsetzen des zusätzlichen Eckständers musste die Kopfstrebe abgesägt werden. Blick nach Norden.

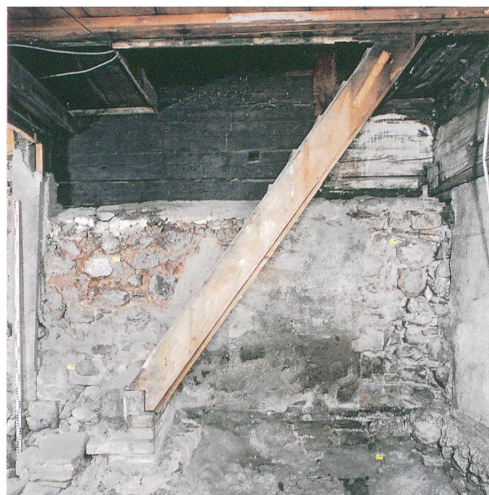
Abb. 30: Erlenbach, Ringoldingen, Heidenhaus. Küche. In der Nordostecke der Küche zeigte sich ein ungewöhnlicher Eckverband. Die Ostmauer wurde in Bauphase IV durch eine Backsteinmauer ersetzt. Blick nach Norden.

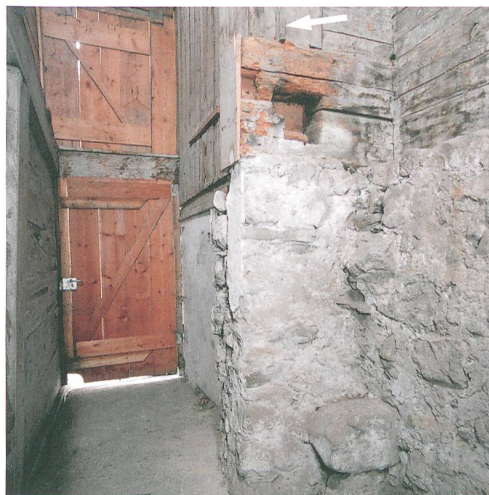
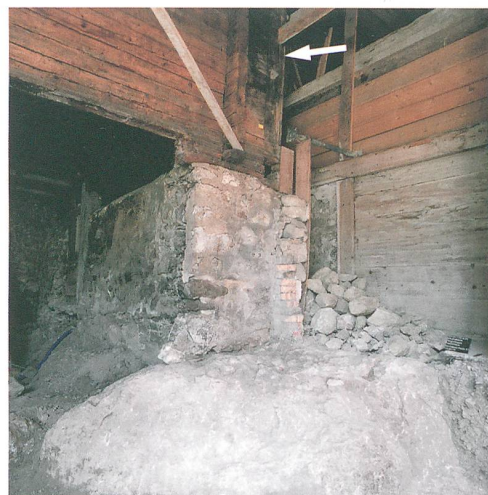
Abb. 31: Erlbach, Ringoldingen, Heidenhaus. Links: Fortsatz der Ostmauer nach Norden. Auf der Mauer liegen die Schwelle und der Vorstoss der Ostwand. Blick nach Südosten. Rechts: Blick auf die Nord- und Ostmauer während der Umbauarbeiten im Sommer. Die Mauer steht auf dem Felsen. Nach Süden bildet sie eine Stirn oder einen Absatz, dahinter zeigt sich die Vormauerung. Blick nach Nordwesten.
