Gündlischwand, Schmelzi

Untersuchung und Konservierung des Erzverhüttungsofens aus dem 17. Jahrhundert

Pierre Eichenberger

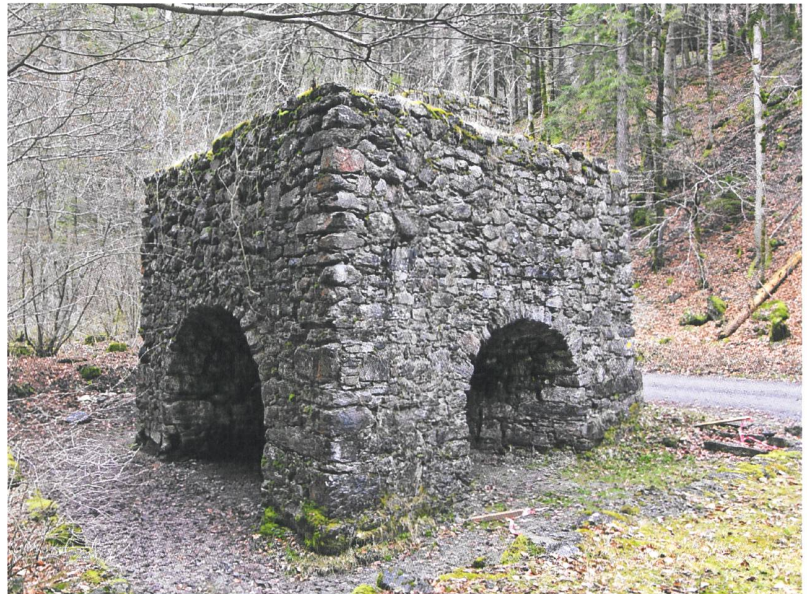
Beim Ofen handelt es sich um einen Hochofen mit einem Grundriss von 7,5 × 7,2 m und einer (aktuellen) Gesamthöhe inklusive des teilweise erhaltenen Kamins von 7,1 m (Abb. 3 und 4). Der äussere Ofenmantel verjüngt sich nach oben leicht auf etwa 7,0 × 6,7 m. Der Kamin ist ebenfalls wie der Ofenmantel nach oben leicht verjüngend gebaut, hat einen äusseren Grundriss von 3,5 × 3,3 m und noch eine Höhe von maximal 1,15 m, war aber im ursprünglichen Zustand höher. Die Kaminabbruchkrone wurde im Zuge der Sanierung von 1962 mit einem Betondeckel abgedeckt und auch der Gichtboden wurde mit Beton überzogen. In der West- und in der Südmauer befinden sich die beiden Rundbogenzugänge zum Ofen. Der westliche dürfte das eigentliche Arbeitsgewölbe gewesen sein. Er ist ein wenig breiter und höher als der Zugang im Süden, weist im Boden bedeutend mehr Holzkohle, Asche und verbrannte Stellen auf und hat auf der Südseite auf 1,2 m Höhe einen Ablagestein eingemauert. Dieser Zugang wurde als Tempel oder Arbeitsgewölbe bezeichnet und hier war auch der gegen den Herd verbaute Wallstein eingesetzt, hinter dem sich das flüssige Eisen staute. Dieser Wallstein fehlt aber heute.

3 Gündlichswand, Schmelzi. Der Ofen vor der Sanierung. Blick nach Nordosten.

und Erstellen eines Schutzdaches begannen im Frühling 2023 die Restaurierungsarbeiten. Die Fugen der Ofenmauern wurden von Zement befreit, der auf der Gicht und über dem Kamin eingebrachte Beton entfernt und die obersten zwei Lagen der in den 1960er-Jahren mit Zement eingefügten Steine des Gichtbodens abgetragen. Anschliessend erfolgten weitere Untersuchungen. Im Spätsommer und Herbst 2023 wurden dann am getrockneten Bauwerk die Konservierungsarbeiten vorgenommen. Die Mauerkrone wurde mit einer neuen Steindeckung versehen, Fehlstellen im Mauerwerk ergänzt, die Fugen mit einem diffusionsoffenen Mörtel neu ausgefugt und auf dem Kamin zum Schutz des Ofenschachts ein flaches Metaldach montiert. Als Massnahme für die Entwässerung des Areals wurde auf der Westseite entlang des Ofens eine Sickerleitung verlegt, welche an der Nordecke zur Weissen Lütschine hin entwässert wird.

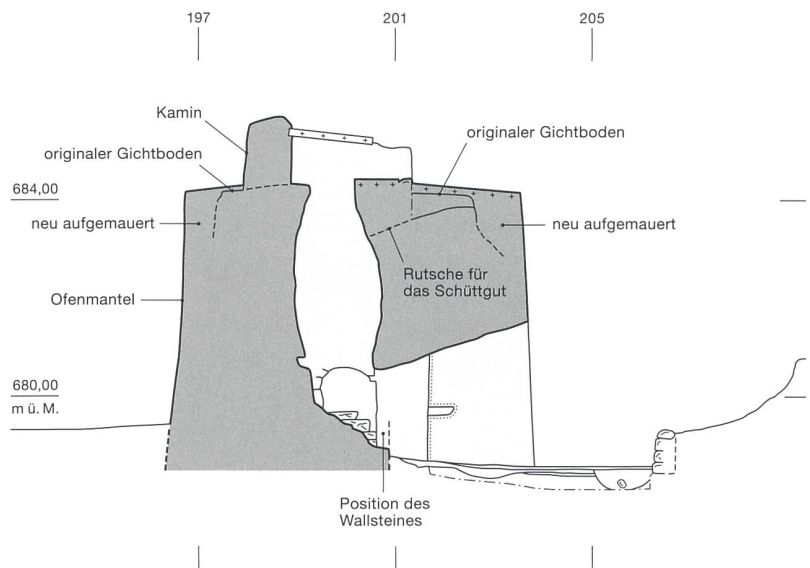
suchung Mitte Mai 2023 konnte in zwei Sondierungen auf dem Gichtboden nachgewiesen werden, dass der Ofenmantel und der Kamin im Verband gemauert wurden. Der Kamin steht auf drei Seiten, der Nord-, Ost- und Südseite, die Westseite blieb offen zur Beschickung des Ofens mit Kohle, Kalk und Roherz. Die Kohle entzieht dabei dem Erz den Sauerstoff und der beige-mengte Kalk befreit das Roheisen von Verunreinigungen. Dieser Beschickungszugang weist einen nach innen abfallenden Boden auf, sodass das zugeführte Material selbständig in die Gicht rutschen konnte (Abb. 4). Wie hoch der

4 Gündlichswand, Schmelzi. Südost-Nordwest-Schnitt durch den Ofen. Blick nach Südwesten. M. 1:150.

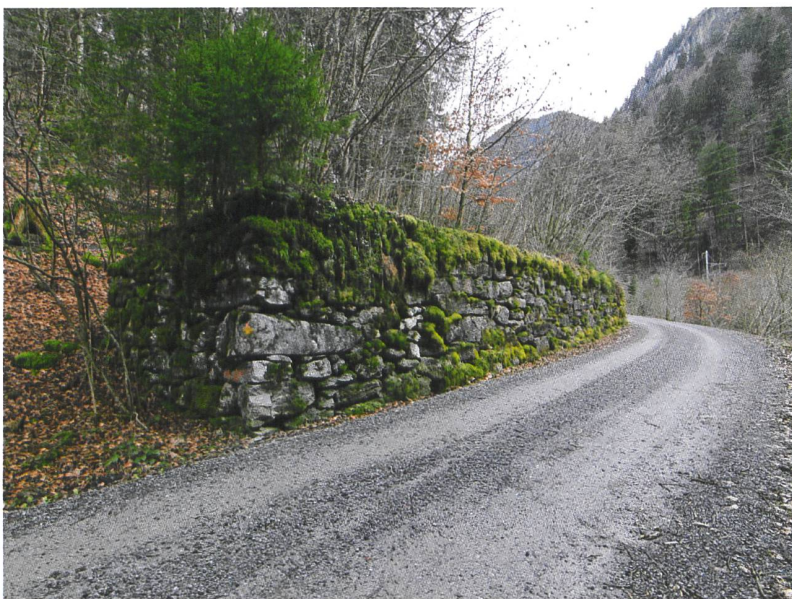
6 Die Rampe südlich des Ofens, die wahrscheinlich als Schlussstück des Erzweges gedient hat. Mit ihrer Hilfe konnte das Schüttgut auf das Niveau des Gichtbodens der Öfen heran- und in die Öfen eingeführt werden.

Das zweite Bauwerk steht gut 32m südwestlich des Hochofens und weist einen im Grundriss leicht gekrümmten, langrechteckigen steinernen Körper von etwa 5m Breite und 30m Länge auf (Abb. 6). Die Oberseite ist horizontal, weist also praktisch keine Neigung auf. Das nordseitige Ende ist knapp 3m hoch und läuft nach Süden infolge des in Richtung Lauterbrunnen ansteigenden Geländes ebenerdig aus. Es ist so gesehen eine umgekehrte Rampe, deren Ende idealerweise die gleiche Höhe aufweist wie der Gichtboden des anvisierten Ofens. Das Bauwerk wurde aus teils sehr grossen, kaum bearbeiteten Bruchsteinen errichtet, Mörtel konnte keiner festgestellt werden. Das Mauerwerk schmiegt sich südostseitig an den natürlichen Hang, nordwestseitig wurde der heutige Wanderweg dem Verlauf des Mauerwerks angepasst. Die mehr oder weniger flache Oberseite ist heute durch kleinere Bäume und Büsche komplett überwachsen und in den bestehenden Wald integriert.
