**Artikel:** Umidità e sali in edifici storici e moderni

**Autor:** Küng, Andreas

# Umidità e sali in edifici storici e moderni

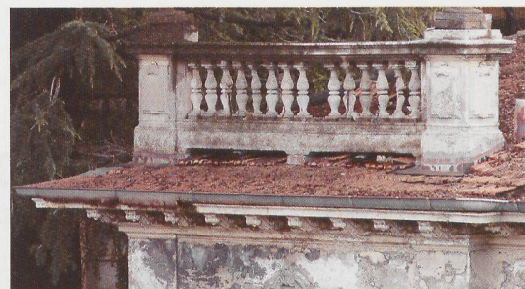
Fig. 1 – Lugano, ex Hotel Sport, stato demolito il 4 ottobre 2007. Dopo un periodo di forti piogge, nel quale la muratura sotto il tetto è stata sottoposta a prolungate infiltrazioni, la successiva evaporazione ha causato la formazione di efflorescenze saline (probabilmente di epsomite) sulla superficie.
