**Artikel:** Conservare o demolire? : Tecniche du ristrutturazione per il "Vignetta"

Autor: Brenni, Pietro / Sassi, Enrico

## Conservare o demolire?

# Tecniche di ristrutturazione per il «Vignetta» dell'Accademia

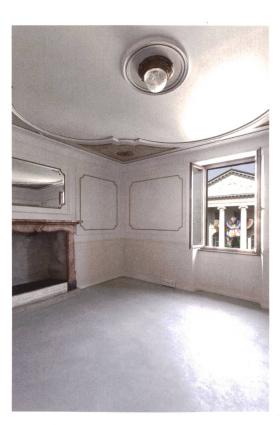
- 13 Intervento di risanamento. Pavimento finito nella «sala degli affreschi». Foto A. Canepa
- 14 Tracce della scala originale segata che sono state lasciate in vista. Foto A. Canepa
