Artikel: Conservare o demolire? : Tecniche di ristrutturazione per il "Vignetta" dell'Accademia

Conservare o demolire?

Tecniche di ristrutturazione per il «Vignetta» dell'Accademia

Pietro Brenni,* Enrico Sassi

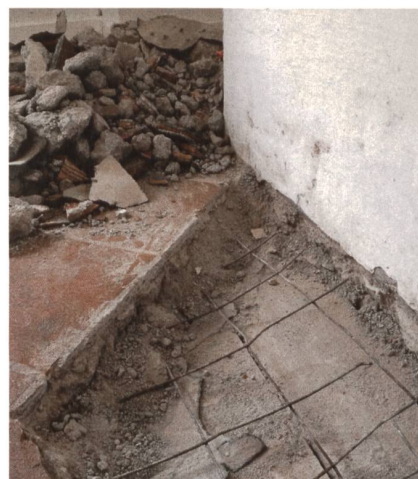
Fig. 5

- 5 Pavimento con rivestimento parzialmente rimosso fino al livello dell'assito. Foto E. Sassi
- 6 Pavimento con rivestimento completamente rimosso con travetti a vista. Foto E. Sassi

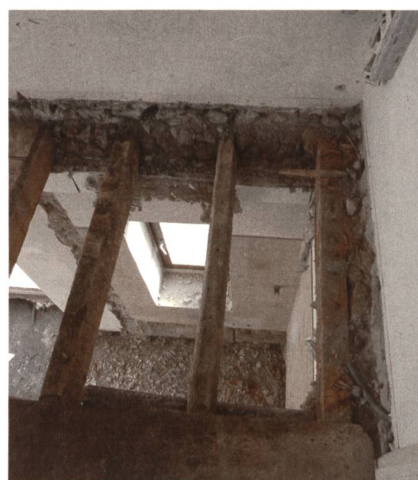
Fig. 7

- 7 Assito pulito privo dello strato di rivestimento. Foto E. Sassi
- 8 Intervento di ricostruzione. Locale del «camino azzurro» con il solaio demolito. Da notare la tasca scavata nella parete per ricevere l'armatura della trave, nell'angolo, sotto il camino. Foto E. Sassi

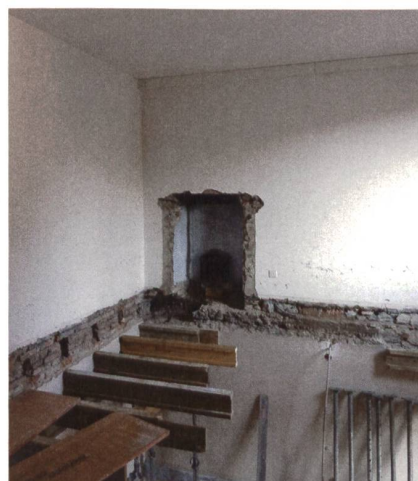
Fig. 8

Per quattro degli otto locali, quelli sul lato nord, lo stato di deformazione irreversibile dei solai ne ha reso inevitabile la sostituzione. Per la costruzione di nuove solette in ogni locale sono state fabbricate due travi in calcestruzzo armato che hanno modificato il senso della portata dei solai, andando a scaricare i carichi sulle generose pareti portanti in pietra. Per la loro realizzazione sono state realizzate delle tasche nelle pareti, in seguito sono stati posati l'armatura in ferro e i travetti trasversali prefabbricati che sorreggono le pignatte in cotto. Infine è stata gettata la soletta di complemento fino alla quota del grezzo, mentre il rivestimento finale (massetto connesso) è stato gettato e liscio in una fase successiva. Per ogni pavimento, pertanto, sono stati eseguiti due getti. Le tappe esecutive prevedono un sistema di puntellazione dal basso, puntellazione non sempre semplice in considerazione della salvaguardia dei soffitti. Si è proceduto gettando in una prima tappa i solai del primo piano (puntellati dal piano terreno), poi quelli del secondo piano, puntellati dalla soletta del primo piano.

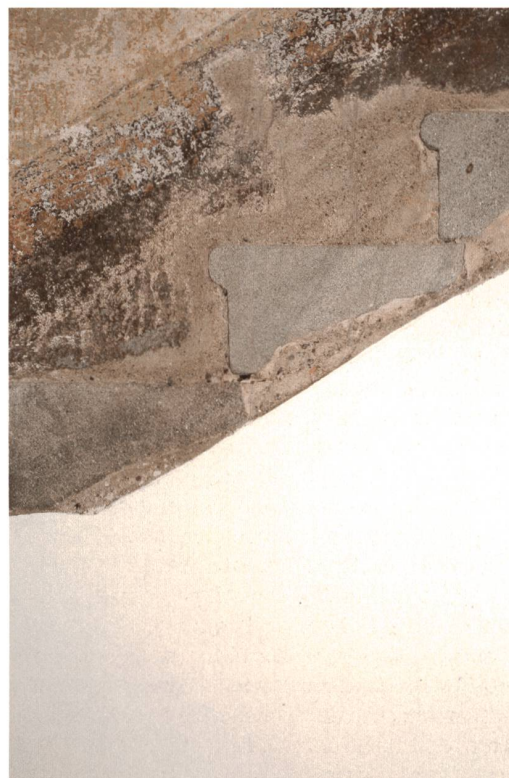
- 13 Intervento di risanamento. Pavimento finito nella «sala degli affreschi». Foto A. Canepa
- 14 Tracce della scala originale segata che sono state lasciate in vista. Foto A. Canepa
