Conservare o demolire?

Tecniche di ristrutturazione per il «Vignetta» dell'Accademia

Pietro Brenni,* Enrico Sassi

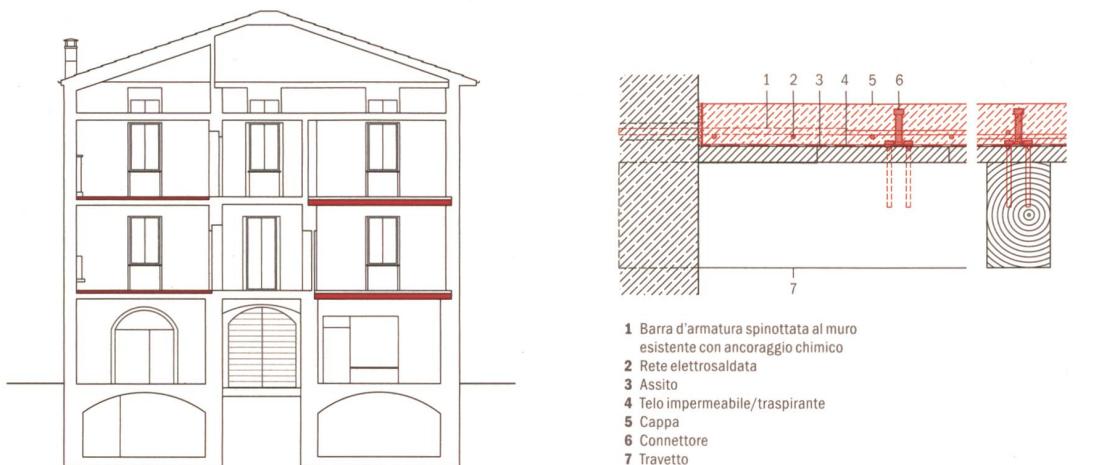
- 1** Sezione dell'edificio. Nell'ala destra notare i solai demoliti e ricostruiti, nell'ala sinistra i solai che sono stati mantenuti e risanati
- 2** Pianta dell'edificio, secondo piano. In giallo sono indicate le demolizioni, in rosso le parti nuove. Per ogni piano sono stati risanati quattro solai (due ricostruiti, due risanati) + un nuovo vano ricavato grazie alla rimozione del secondo corpo scale
- 3** Dettaglio del risanamento con i connettori metallici
- 4** Pianta con solaio ricostruito. Ai lati del locale le nuove travi in calcestruzzo con i travetti trasversali prefabbricati che sorreggono le pignatte in cotto
- 5** Pavimento con rivestimento parzialmente rimosso fino al livello dell'assito. Foto E. Sassi
- 6** Pavimento con rivestimento completamente rimosso con travetti a vista. Foto E. Sassi
- 7** Assito pulito privo dello strato di rivestimento. Foto E. Sassi

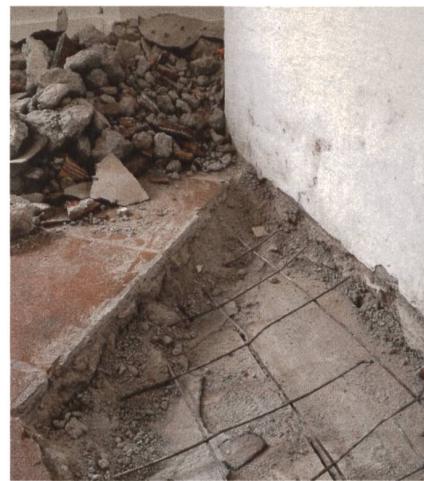
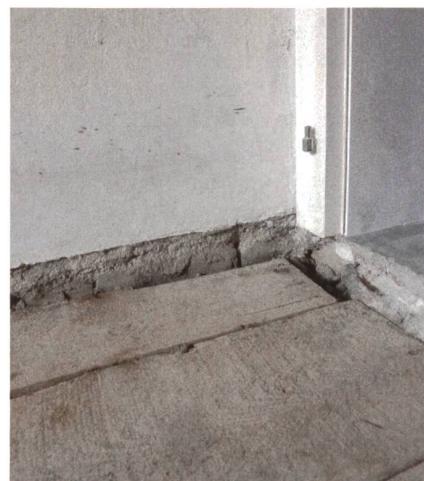
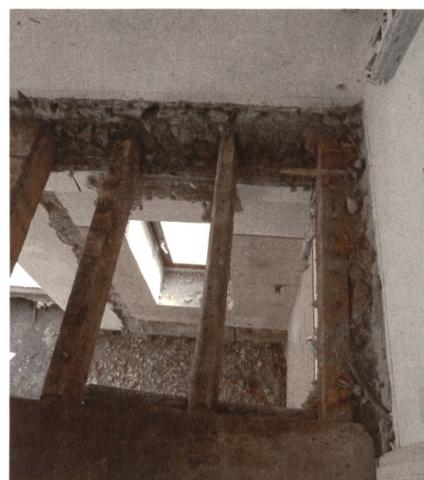
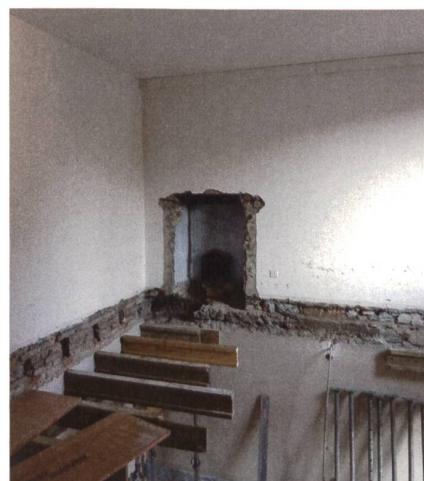
- 8** Intervento di ricostruzione. Locale del «camino azzurro» con il solaio demolito. Da notare la tasca scavata nella parete per ricevere l'armatura della trave, nell'angolo, sotto il camino. Foto E. Sassi

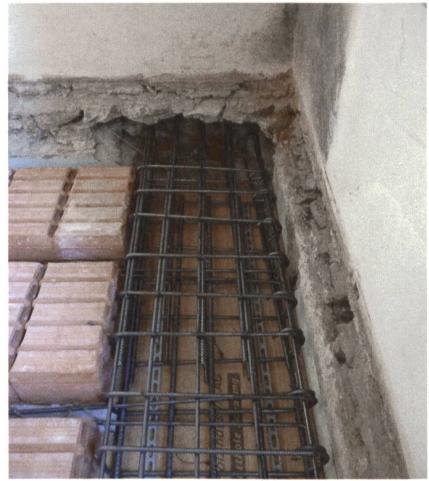
9

- 9** Intervento di ricostruzione. Armatura della trave, travetti prefabbricati e pignatte in cotto prima del getto. Foto E. Sassi
- 10** Intervento di risanamento. Connettori metallici fissati sul telo impermeabile traspirante, rete eletrosaldata. In colore rosso-arancione il chiodo che segna la quota superiore del getto. Foto E. Sassi

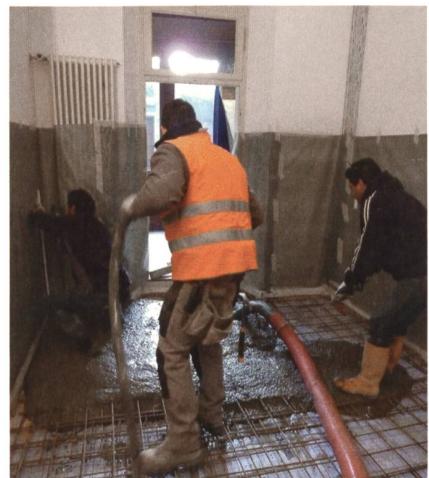
11

- 11** Intervento di risanamento. Getto dello strato di calcestruzzo per il risanamento della soletta. Foto E. Sassi
- 12** Intervento di risanamento. Lisciatura dello strato di calcestruzzo. Foto E. Sassi

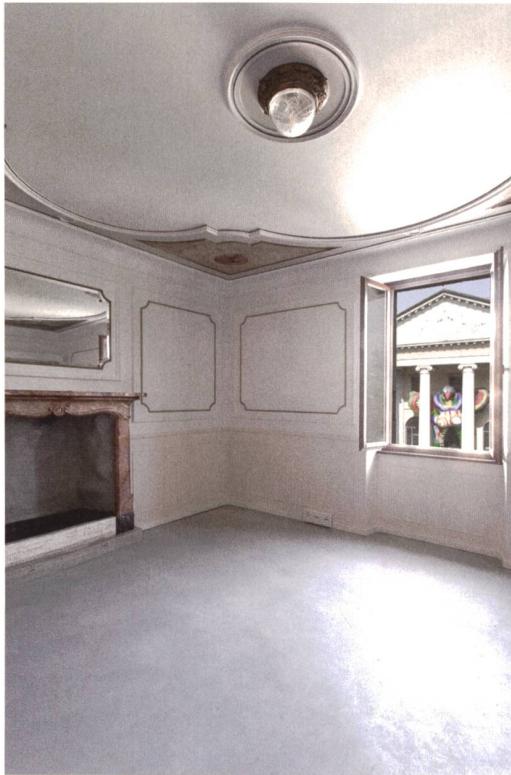
13

- 13** Intervento di risanamento. Pavimento finito nella «sala degli affreschi». Foto A. Canepa
- 14** Tracce della scala originale segata che sono state lasciate in vista. Foto A. Canepa
