Artikel: Spurensuche in der Brandruine

Autor: Lassau, Guido

Spurensuche in der Brandruine

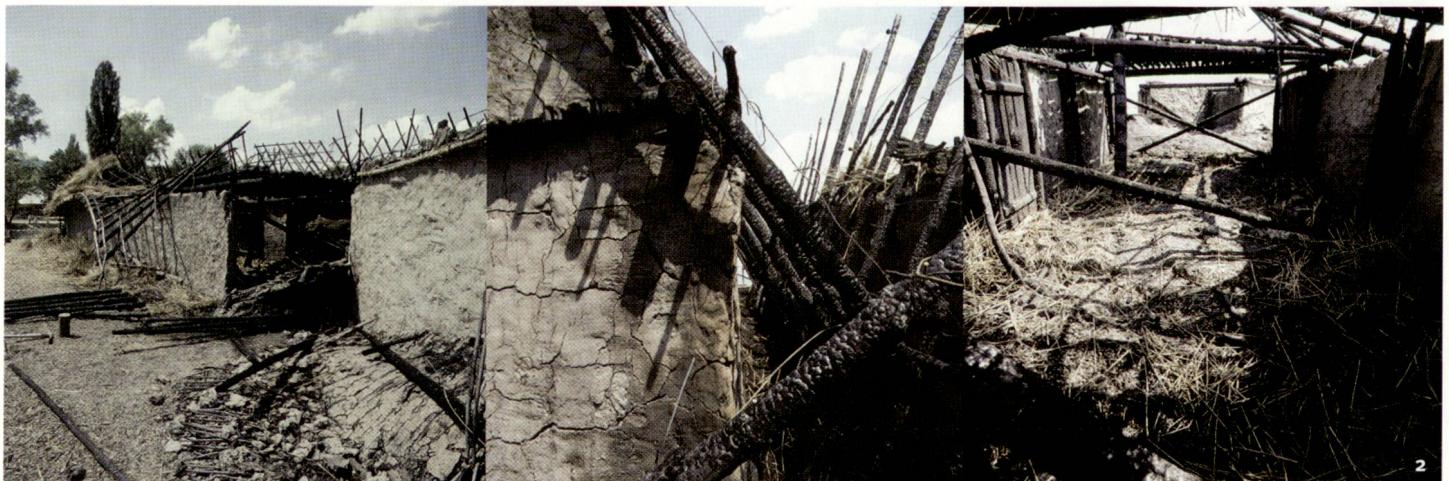
Abb. 2
Seitlich abgerutschte Dachkonstruktion, nach aussen gekippte Lehmwände, Brandschuttzentration in den Gassen. Fotos: Amt für Städtebau der Stadt Zürich, Unterwasserarchäologie.

Schicht im Brandschutt. Die Sparren und die Dachlattung waren von allen Hölzern am stärksten angekohlt resp. nahezu vollständig verkohlt. Die wenigen im Hausinnern vorhandenen Reste der Dachlattung waren auf die Schilfasche gefallen. Von den Sparren fanden sich ebenfalls nur wenige, maximal 0.5 m lange, stark angekohlte Teile im Hausinnern. Der grösste Teil der Sparren war im Verband mit der Dachlattung seitlich abgerutscht und lag ausserhalb der Häuser. Viele der Sparren lehnten an der Aussenseite der Lehmwände.

Lehmwände. Die Lehmwände neigten sich nach dem seitlichen Abrutschen des Daches nach aussen.

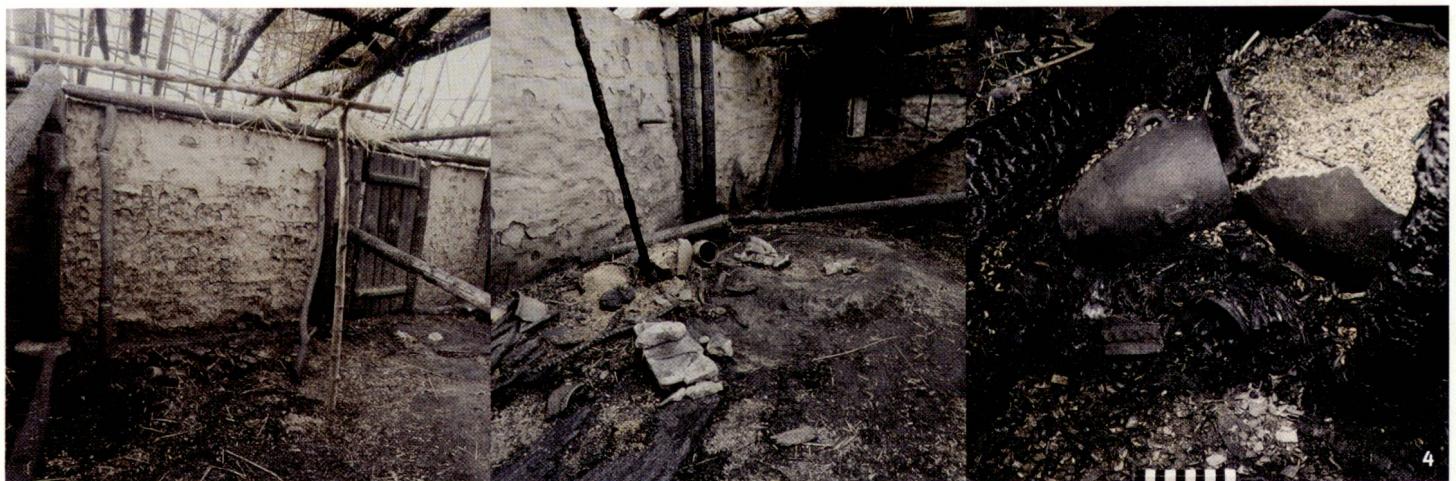
Der Lehm war aufgrund der grossen Hitze oberflächlich verziegelt. Auf allen Wandflächen waren bis zu telergrosse Stücke abgeplatzt. Lehmstücke fanden sich überall im Brandschutt. Das Rutengeflecht wies in der Berührungszone mit dem Dach Brandspuren auf. Beim Einstürzen der Brandruine wären die Lehmwände nach aussen gefallen und hätten die vorgängig heruntergestürzten Dachreste teilweise überdeckt. Die Einsturzrichtung hängt damit zusammen, dass die Lehmwände aussen am Rahmenwerk ste-

gedörnten Äpfeln. Neben dem Regal war ein Vorratsgefäß aufgehängt. Von den 26 Objekten blieben 61.5% erkennbar erhalten. Durch den Löschwassereinfluss zerplatzten viele Gefässe. Die Hitze verursachte bei der Keramik keine Porosität, Blasen oder Absplitterungen und keine Deformation. Deformationen sind erst ab Temperaturen von 1100/1200° C zu erwarten. An den Innenwänden der Vorratsgefässe hatte sich eine ca. 2 cm dicke Kruste mit verbackenem Getreide gebildet, welche nicht an den Wänden

klebte. Sonst war das Getreide unversehrt. Die nur teilweise zerbrochenen Gefäße des Regals lagen am Boden in einer 20 cm starken Schicht aus feiner Asche, viel Holzkohle, angekohltem und verkohlem Getreide, Mohn, Linsen, Erbsen und Haselnüssen. Die hölzernen Gegenstände und die Körbe waren vollständig verbrannt. Die Herdstelle aus Lehm war nur im Randbereich zusätzlich verziegelt. Alle Herdsteine waren beim Brand resp. beim Löschwassereinsatz zerplatzt.

Abb. 4
Lehmabplatzungen an den Wänden, Konzentration von Lehmgewichten und zerstörter Koch- und Vorratsbereich mit heruntergestürzten Keramikgefäßen. Fotos: Amt für Städtebau der Stadt Zürich, Unterwasserarchäologie.
