Artikel: Spurensuche in der Brandruine

Autor: Lassau, Guido

Spurensuche in der Brandruine

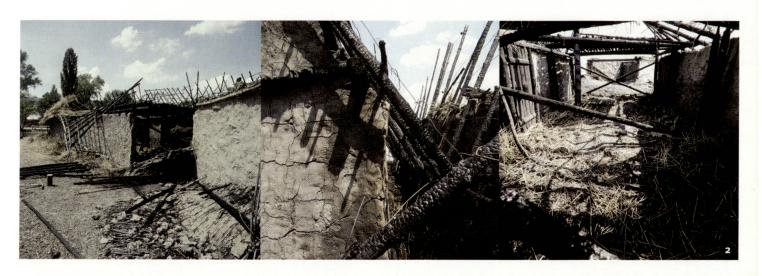
Sie bildeten vor allem in den engen Dorfgassen ein grosses Durcheinander von angekohlten Hölzern, die auf einer mächtigen Schicht von mehrheitlich verkohltem Schilf lagen bzw. noch standen. Die Lage der noch erhaltenen Elemente der Dachkonstruktion scheint direkt abhängig von den Holzverbindungen und der Dachneigung. Wie stark die entstandene Situation durch das Nageln der Dachlattung beeinflusst wurde, lässt sich nicht abschätzen. Im seeseitigen Teil des untersuchten Hau-

Abb. 2 Seitlich abgerutschte Dachkonstruktion, nach aussen gekippte Lehmwände, Brandschuttkonzentration in den Gassen. Fotos: Amt für Städtebau der Stadt Zürich, Unterwasserarchäologie.

Schicht im Brandschutt. Die Sparren und die Dachlattung waren von allen Hölzern am stärksten angekohlt resp. nahezu vollständig verkohlt. Die wenigen im Hausinnern vorhandenen Reste der Dachlattung waren auf die Schilfasche gefallen. Von den Sparren fanden sich ebenfalls nur wenige, maximal 0.5 m lange, stark angekohlte Teile im Hausinnern. Der grösste Teil der Sparren war im Verband mit der Dachlattung seitlich abgerutscht und lag ausserhalb der Häuser. Viele der Sparren lehnten an der Aussenseite der Lehmwände.

Lehmwände. Die Lehmwände neigten sich nach dem seitlichen Abrutschen des Daches nach aussen. hen. Eine nach dem Brand im See versenkte Lehmwand zeigte, dass auch eine oberflächlich verziegelte Lehmwand unter Wassereinfluss nach kurzer Zeit Auflösungserscheinungen aufweist. Der Lehm wird aufgeweicht und teilweise abgeschwemmt. Die zu erwartende Lehmkonzentration dürfte eher gering sein oder völlig fehlen. Bei günstigen Sedimentationsbedingungen ist davon auszugehen, dass rund um den Hausgrundriss Lehmkonzentrationen anzutreffen wären.

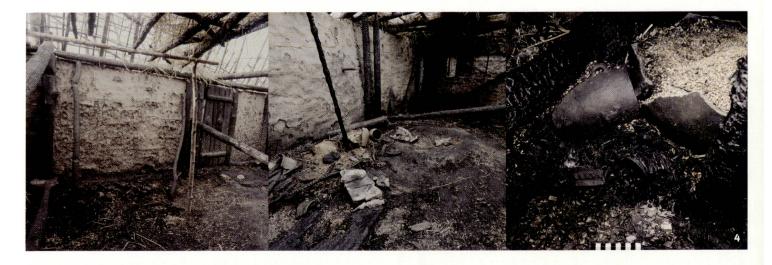
Der Lehm war aufgrund der grossen Hitze oberflächlich verziegelt. Auf allen Wandflächen waren bis zu tellergrosse Stücke abgeplatzt. Lehmstücke fanden sich überall im Brandschutt. Das Rutengeflecht wies in der Berührungszone mit dem Dach Brandspuren auf. Beim Einstürzen der Brandruine wären die Lehmwände nach aussen gefallen und hätten die vorgängig heruntergestürzten Dachreste teilweise überdeckt. Die Einsturzrichtung hängt damit zusammen, dass die Lehmwände aussen am Rahmenwerk ste-

gedörrten Äpfeln. Neben dem Regal war ein Vorratsgefäss aufgehängt. Von den 26 Objekten blieben 61.5% erkennbar erhalten. Durch den Löschwassereinfluss zerplatzten viele Gefässe. Die Hitze verursachte bei der Keramik keine Porosität, Blasen oder Absplitterungen und keine Deformation. Deformationen sind Temperaturen ab 1100/1200° C zu erwarten. An den Innenwänden der Vorratsgefässe hatte sich eine ca. 2 cm dicke Kruste mit verbackenem Getreide gebildet, welche nicht an den Wänden klebte. Sonst war das Getreide unversehrt. Die nur teilweise zerbrochenen Gefässe des Regals lagen am Boden in einer 20 cm starken Schicht aus feiner Asche, viel Holzkohle, angekohltem und verkohltem Getreide, Mohn, Linsen, Erbsen und Haselnüssen. Die hölzernen Gegenstände und die Körbe waren vollständig verbrannt. Die Herdstelle aus Lehm war nur im Randbereich zusätzlich verziegelt. Alle Herdsteine waren beim Brand resp. beim Löschwassereinsatz zerplatzt.

Nach dem Brand lehnten die zwei stark angekohlten Stuhlsäulen noch an der Lehmwand. Die kaum verziegelten Gewichte lagen in einer Konzentration am Boden. Ihre Lochung war mit Asche verfüllt, wodurch vereinzelt Reste der Kettfäden erhalten blieben. Unter den Gewichten blieben Teile der Binsenmatte unversehrt. Der Weidenrutenkorb war nur noch durch eine Aschekonzentration mit kleinsten

Albb. 4
Lehmabplatzungen an den Wänden,
Kionzentration von Lehmgewichten
und zerstörter Koch- und Vorratsbereich mit heruntergestürzten Keramilkgefässen. Fotos: Amt für Städtebau der Stadt Zürich, Unterwasserarrchäologie.
