Bulletin No. 11

November 1912
Novembre

Betriebserfahrungen bei der elektrischen Zugförderung am Simplon.

Von Bruno Kilchenmann, Lausanne.

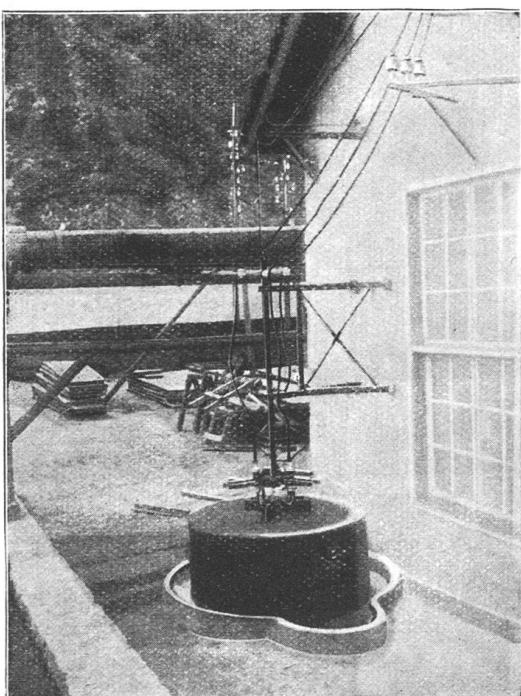
Abb. 3. Wasserwiderstand in Brig.

Allerdings befindet sich an Stelle der Turbinenregulatoren ein regulierbarer, in Abbildung 3 dargestellter Wasserwiderstand, welcher aus drei nach der in Abbildung 4 a angedeuteten Weise zusammengebauten Eisenplatten besteht. Durch mehr oder weniger tiefes Eintauchen derselben in laufendes, der Druckleitung entnommenes Wasser, wird die, während sich kein Zug auf der Strecke befindet, überschüssige elektrische Energie von 800 bis 1000 Kilowatt vernichtet. Die Leitfähigkeit des Wassers ändert sich jedoch mit der Jahreszeit derart, dass zur Abbremsung genannter Leistung im Sommer, zur Zeit der Schneeschmelze, der Übergangswiderstand durch Zusatzplatten verkleinert werden muss. Die Anordnung dieser Platten ist aus Abbildung 4 b ersichtlich. In welchem Masse sich

Bei normaler Belastung des Bahngenerators und somit auch normaler Umlaufzahl der Turbinen erzeugen beide Reguliergeneratoren dieselbe Spannung, so dass der Reguliermotor nicht beeinflusst wird und also stille steht. Sobald nun aber die Belastung des Bahngenerators und dadurch dessen Umlaufzahl sich ändern, erfolgt auch eine Störung der Gleichgewichtslage der Regulierspannungen. Der Reguliermotor fängt an, sich in der einen oder andern Richtung zu drehen, und er läuft so lange, bis durch mehr oder weniger tiefes Eintauchen der Platten der Normalzustand wieder hergestellt ist. Diese Regulierung muss allerdings als sehr grob bezeichnet werden, so dass die Maschinisten öfters genötigt sind, von Hand nachzuholen. Immerhin werden durch diese automatische Regulierung gefährliche Tourenschwankungen vermieden. Da aber eine Einwirkung direkt nur auf den elektrischen Teil erfolgt, so ist ein Durchbrennen der Turbinen doch nicht vollständig ausgeschlossen. Wenn nämlich aus irgend einem Grunde eine Störung in der Erregung des Generators auftritt und dieser plötzlich vollständig entlastet würde, so könnte trotz Eintauchen des Wasserwiderstandes eine Erhöhung der Tourenzahl nicht vermieden werden. Selbstredend ist eine derartige Regulierungsart sehr unökonomisch. Der Generator leistet während dem 16stündigen Betriebe etwa 12000 Kilowattstunden, wovon aber für die Traktion unter den jetzigen Verhältnissen nur etwa 3000 Kilowattstunden verwendet und der Rest, also über 70 %, im Wasserwiderstand in Wärme umgesetzt werden.

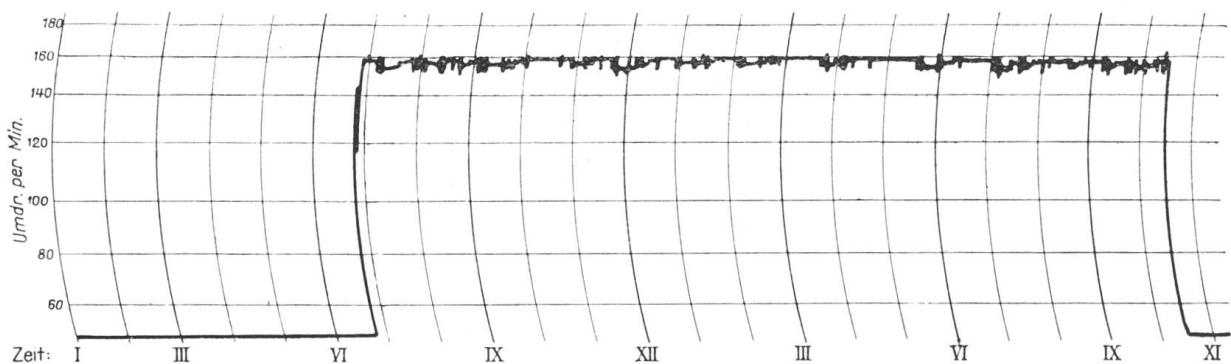
Abbildung 9. Diagramm der Umdrehungszahlen des Generators in Brig am 3. Oktober 1912.

Unliebsam bemerkbar macht sich diese Regulierungsart auch auf das Parallelarbeiten der beiden Kraftwerke in Brig und in Iselle. Da in Iselle ein Turbinenregulator vorhanden ist, so muss natürlich die Umdrehungszahl der dortigen Traktionsgruppe um einige Prozent sinken, bevor der Regulator öffnet. Wenn nun aber, wie oben angedeutet, in Brig beständig auf konstante Tourenzahl reguliert würde, so wäre zwischen den beiden Zentralen der Synchronismus nicht immer gewahrt, und es traten mehr oder weniger starke Ausgleichströme auf, die, wenn nicht direkt störend, so doch nachteilig auf den Betrieb einwirken können.

Um ein besseres Parallelarbeiten zu erzielen, wird nun, sobald sich ein Zug auf der Strecke befindet, in Brig mittels des Wasserwiderstandes die Umdrehungszahl um 4 bis 5% tiefer gehalten, als wenn auf der Strecke kein Strom verbraucht wird. Diese Regulierung ist im Diagramm der Umdrehungszahl (Abb. 9) deutlich ersichtlich.

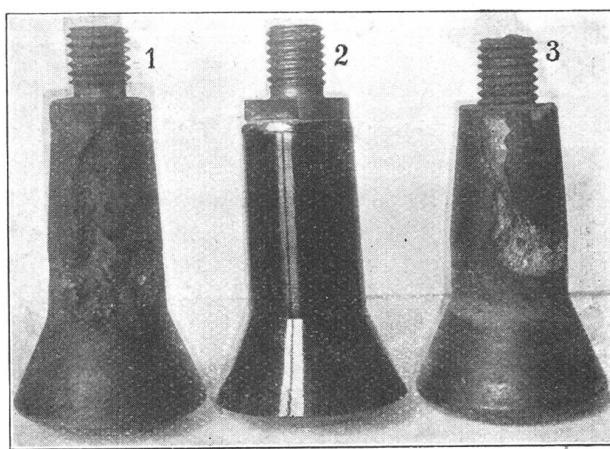
Abbildung 15. Isolierbolzen der Kontaktdraht-Aufhängung.

Als Uebelstand am bestehenden Isolatortyp ist auch die Verwendung von Eisengummi zu bezeichnen. Während dieses Material im Freien keine Schwierigkeiten bietet, sind die damit im Tunnel, und ganz besonders an den feuchten und gleichzeitig warmen Stellen, gemachten Erfahrungen sehr schlecht. Es treten Beschädigungen auf, wie solche aus Abbildung 15 ersichtlich sind. Versuche mit Eisengummibolzen, die für Spannungen von 15 000 bis sogar 25 000 Volt bezeichnet waren, ergaben kein besseres Resultat. Derartige Isolierbolzen mussten teilweise schon nach 6 bis 8 Wochen Betriebsdauer wegen allzustarker Beschädigung ausgewechselt werden.

Diese rasche Zerstörung ist jedenfalls darauf zurückzuführen, dass, sobald sich ein Russbeleg gebildet hat, durch die warme feuchte Temperatur gefördert, Oberflächenfunken entstehen. Infolge dieser Funken werden dann der Russ- und Kohlenstaub in das Isoliermaterial eingearbeitet; der Stromdurchgang kann leichter erfolgen, wodurch nach und nach die Isoliermasse des Bolzens mehr und mehr beschädigt wird.

- 1 = Schwarzer Eisengummi.
- 2 = Glas.
- 3 = Roter Eisengummi.

Ein Versuch, den Eisengummibolzen durch einen mit tellerförmigem Rande versehenen Porzellanisolator zu ersetzen, hat befriedigende Resultate ergeben. Dies bedingt allerdings die Auswechselung des kompletten Isolators. Neuerdings ist an Stelle des Eisengummis probeweise auch Glas verwendet worden (mittlerer Bolzen der Abbildung 15). Trotz der Versuchsdauer von nur einigen Monaten kann doch schon mit ziemlicher Sicherheit gesagt werden, dass auch hier das Resultat günstig sein wird. Bevor diese beiden letzten Versuche ausgeführt wurden, sind die Eisengummibolzen probeweise mit einem auf denselben befestigten Porzellanring versehen worden, um, wie man annahm, die direkte Russablagerung auf dem Bolzen zu verhindern. Das Ergebnis war jedoch nicht den Erwartungen entsprechend. Lag nämlich der Ring ganz dicht am Bolzen an, so brach das Porzellan bei der geringsten Temperaturdifferenz entzwei. Wurde aber zwischen Bolzen und Ring ein kleiner Zwischenraum belassen, so sickerte das Kondensationswasser zwischen beiden durch, und es erfolgte dann wiederum ein Stromdurchgang und eine Beschädigung des Isoliermaterials.

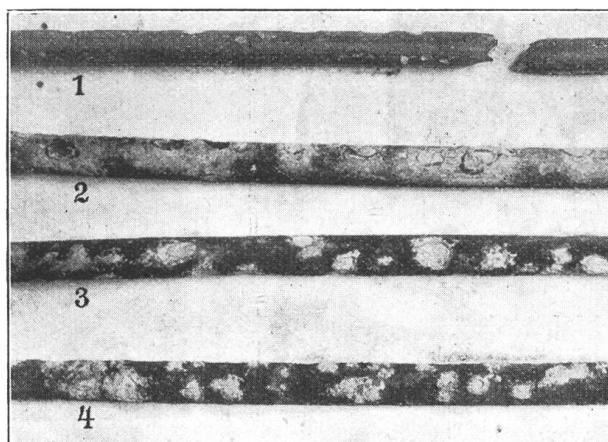
Abbildung 16. Oxydierte Kontaktdrähte aus Kupfer.

Anders verhält es sich mit dem Fahrdrat am südlichen Ausgang des Simplontunnels, indem dort der Kupferdraht durch Oxydation nach und nach stark angegriffen und beschädigt wird. Diese Oxydation war auf eine Distanz von etwa 2 km, vom Südportal aus gemessen, derart vorgeschritten, dass die Leitung im Laufe des letzten Sommers ausgewechselt werden musste. In Abbildung 16 ist die photographische Aufnahme eines oxydierten Drahtstückes reproduziert. An solchen Stellen des Fahrdrates ist vor der Entfernung der Russ- und Oxydationsschicht eine ganze Anzahl Erhöhungen sichtbar. Wird nun der Draht gereinigt, so treten an Stelle der Erhöhungen tiefe Einkerbungen zu Tage, durch welche der Querschnitt und damit auch die

Die Abnahme der Zugfestigkeit beträgt somit etwa 7,5 %, diejenige der Dehnung jedoch 33 %.

Die Bruchstelle des Drahtes ist aus Abbildung 16 deutlich ersichtlich (Bruch bei der Zerreissprobe).

- 1 = gereinigter Draht mit Bruchstelle der Zerreissprobe.
- 2, 3, 4 = ungereinigte Drähte.

Welches ist nun der Grund dieser starken Oxydation des Kontaktdrahtes? Darüber herrschten verschiedene Vermutungen. Man glaubte anfänglich an Ozonerscheinungen, hervorgerufen durch die, wenn auch nur selten, doch von Zeit zu Zeit infolge der feuchten Atmosphäre zwischen den Stromabnehmer-Bügeln und dem Kontaktdrahten auftretenden Funken. Doch stellte sich diese Vermutung als unrichtig heraus. Es konnte nämlich festgestellt werden, dass die Oxydation der Kontaktleitung hauptsächlich auf die Russablage und die Einwirkung der feuchten und warmen Luft zurückzuführen ist. Um sich diesbezüglich Gewissheit zu verschaffen, ist folgender Versuch ausgeführt worden:

Es bleibt somit nur noch die Möglichkeit, mit einem Anstrich der Leitung einen praktischen Versuch zu machen. Ein diesbezüglicher Versuch ist bereits vor längerer Zeit in kleinem Massstabe begonnen worden, doch wäre es verfrüht, jetzt schon einen definitiven Schluss ziehen zu wollen. Immerhin sei erwähnt, dass allem Anschein nach die Oxydation fast vollständig vermieden und also ein günstiges Resultat erzielt werden dürfte. Um diesen Versuch auszudehnen, ist der oben erwähnte, letzten Sommer ausgewechselte Kontakt draht auf einer grösseren Distanz mit verschiedenen Schutzmitteln angestrichen worden. Wie schon gesagt, ist die Versuchsdauer zu kurz, um jetzt schon über die Wirkung ein Urteil fällen zu können.

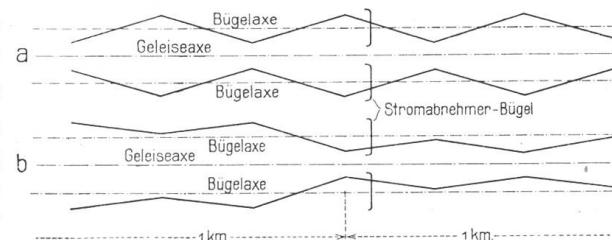
Abbildung 20. Zickzackführung der Kontaktdrähte im Tunnel.

a = ursprüngliche Ausführung.
b = abgeänderte Ausführung.
