Bulletin No. 11

November 1912
Novembre

Betriebserfahrungen bei der elektrischen Zugförderung am Simplon.

Von *Bruno Kilchenmann*, Lausanne.

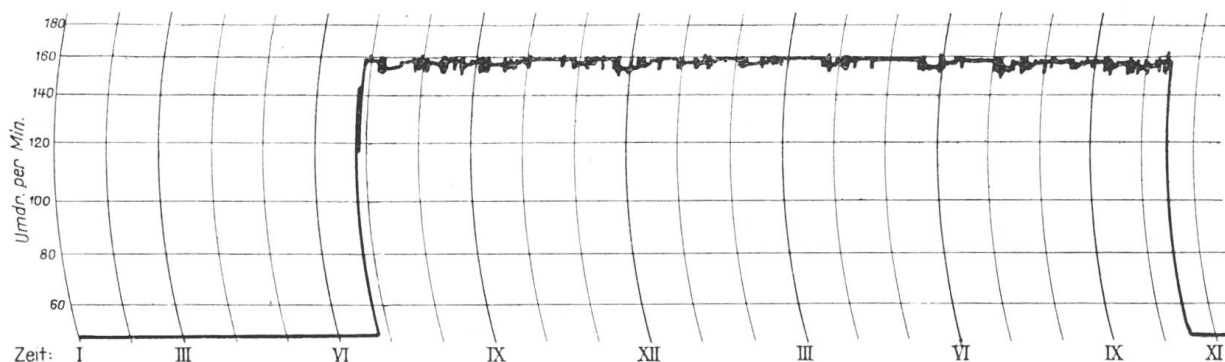
Abbildung 9. Diagramm der Umdrehungszahlen des Generators in Brig am 3. Oktober 1912.

Unliebsam bemerkbar macht sich diese Regulierungsart auch auf das Parallelarbeiten der beiden Kraftwerke in Brig und in Iselle. Da in Iselle ein Turbinenregulator vorhanden ist, so muss natürlich die Umdrehungszahl der dortigen Traktionsgruppe um einige Prozent sinken, bevor der Regulator öffnet. Wenn nun aber, wie oben angedeutet, in Brig beständig auf konstante Tourenzahl reguliert würde, so wäre zwischen den beiden Zentralen der Synchronismus nicht immer gewahrt, und es träten mehr oder weniger starke Ausgleichströme auf, die, wenn nicht direkt störend, so doch nachteilig auf den Betrieb einwirken können.

Um ein besseres Parallelarbeiten zu erzielen, wird nun, sobald sich ein Zug auf der Strecke befindet, in Brig mittels des Wasserwiderstandes die Umdrehungszahl um 4 bis 5% tiefer gehalten, als wenn auf der Strecke kein Strom verbraucht wird. Diese Regulierung ist im Diagramm der Umdrehungszahl (Abb. 9) deutlich ersichtlich.

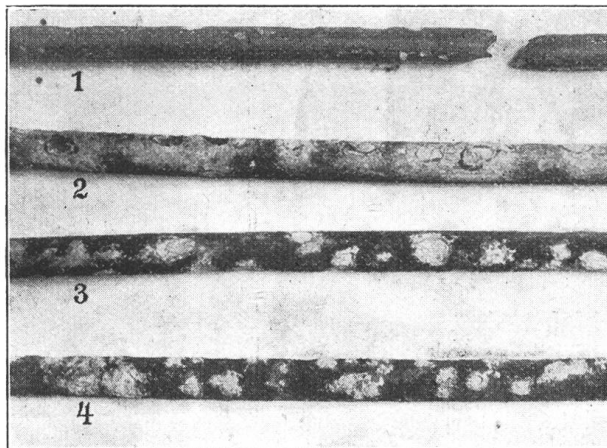
Abbildung 16. Oxydierte Kontaktdrähte aus Kupfer.

Anders verhält es sich mit dem Fahrdrabt am südlichen Ausgange des Simplontunnels, indem dort der Kupferdraht durch Oxydation nach und nach stark angegriffen und beschädigt wird. Diese Oxydation war auf eine Distanz von etwa 2 km, vom Südportal aus gemessen, derart vorgeschritten, dass die Leitung im Laufe des letzten Sommers ausgewechselt werden musste. In Abbildung 16 ist die photographische Aufnahme eines oxydierten Drahtstückes reproduziert. An solchen Stellen des Fahrdrabtes ist vor der Entfernung der Russ- und Oxydationsschicht eine ganze Anzahl Erhöhungen sichtbar. Wird nun der Draht gereinigt, so treten an Stelle der Erhöhungen tiefe Einkerbungen zu Tage, durch welche der Querschnitt und damit auch die

Die Abnahme der Zugfestigkeit beträgt somit etwa 7,5 %, diejenige der Dehnung jedoch 33 %.

Die Bruchstelle des Drahtes ist aus Abbildung 16 deutlich ersichtlich (Bruch bei der Zerreißprobe).

- 1 = gereinigter Draht mit Bruchstelle der Zerreißprobe.
- 2, 3, 4 = ungereinigte Drähte.

Welches ist nun der Grund dieser starken Oxydation des Kontaktdrahtes? Darüber herrschten verschiedene Vermutungen. Man glaubte anfänglich an Ozonerscheinungen, hervorgerufen durch die, wenn auch nur selten, doch von Zeit zu Zeit infolge der feuchten Atmosphäre zwischen den Stromabnehmer-Bügeln und dem Kontaktdrahte auftretenden Funken. Doch stellte sich diese Vermutung als unrichtig heraus. Es konnte nämlich festgestellt werden, dass die Oxydation der Kontaktleitung hauptsächlich auf die Russablage und die Einwirkung der feuchten und warmen Luft zurückzuführen ist. Um sich diesbezüglich Gewissheit zu verschaffen, ist folgender Versuch ausgeführt worden:

Es bleibt somit nur noch die Möglichkeit, mit einem Anstrich der Leitung einen praktischen Versuch zu machen. Ein diesbezüglicher Versuch ist bereits vor längerer Zeit in kleinem Massstabe begonnen worden, doch wäre es verfrüht, jetzt schon einen definitiven Schluss ziehen zu wollen. Immerhin sei erwähnt, dass allem Anschein nach die Oxydation fast vollständig vermieden und also ein günstiges Resultat erzielt werden dürfte. Um diesen Versuch auszudehnen, ist der oben erwähnte, letzten Sommer ausgewechselte Kontakt draht auf einer grösseren Distanz mit verschiedenen Schutzmitteln angestrichen worden. Wie schon gesagt, ist die Versuchsdauer zu kurz, um jetzt schon über die Wirkung ein Urteil fällen zu können.

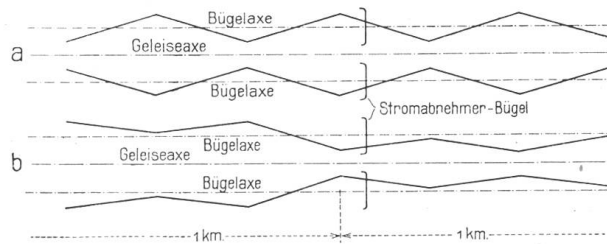
Abbildung 20. Zickzackführung der Kontaktdrähte im Tunnel.

Früher war die Zickzackführung der Fahrdrähte symmetrisch zur Bügelmitte angeordnet, wodurch die Bügel naturgemäss in der Mitte die stärkste Abnützung aufwiesen. Die Kontaktdrähte sind dann derart verschoben worden, dass sich nun die Zickzackführung abwechselungsweise auf einen Kilometer Distanz nur auf der linken oder nur auf der rechten Seite der Bügelachse befindet (Abb.20). Auf diese Weise ist allerdings die Zickzackführung reduziert worden, doch hat sich diesbezüglich kein Nachteil gezeigt.

a = ursprüngliche Ausführung.
b = abgeänderte Ausführung.
