**Artikel:** Betriebserfahrungen bei der elektrischen Zugförderung am Simplon  
**Autor:** Kilchenmann, Bruno  
**DOI:** <https://doi.org/10.5169/seals-1056927>

November 1912  
Novembre

### Betriebserfahrungen bei der elektrischen Zugförderung am Simplon.

Von *Bruno Kilchenmann*, Lausanne.

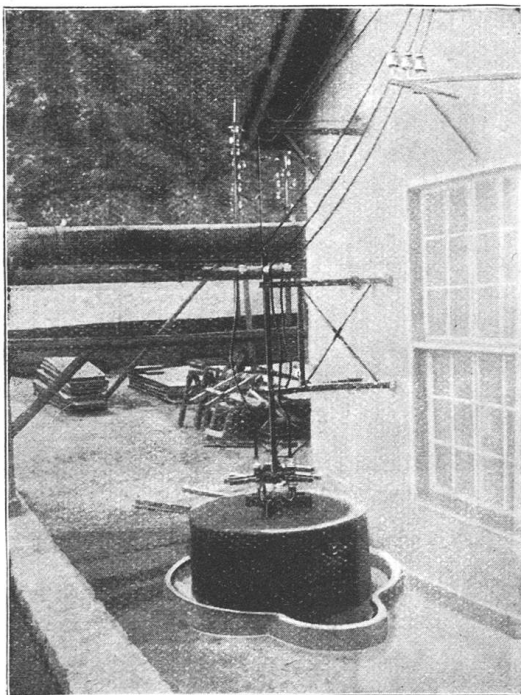
Abb. 3. Wasserwiderstand in Brig.

Allerdings befindet sich an Stelle der Turbinenregulatoren ein regulierbarer, in Abbildung 3 dargestellter Wasserwiderstand, welcher aus drei nach der in Abbildung 4 a angedeuteten Weise zusammengebauten Eisenplatten besteht. Durch mehr oder weniger tiefes Eintauchen derselben in laufendes, der Druckleitung entnommenes Wasser, wird die, während sich kein Zug auf der Strecke befindet, überschüssige elektrische Energie von 800 bis 1000 Kilowatt vernichtet. Die Leitfähigkeit des Wassers ändert sich jedoch mit der Jahreszeit derart, dass zur Abbremsung genannter Leistung im Sommer, zur Zeit der Schneeschmelze, der Uebergangswiderstand durch Zusatzplatten verkleinert werden muss. Die Anordnung dieser Platten ist aus Abbildung 4 b ersichtlich. In welchem Masse sich

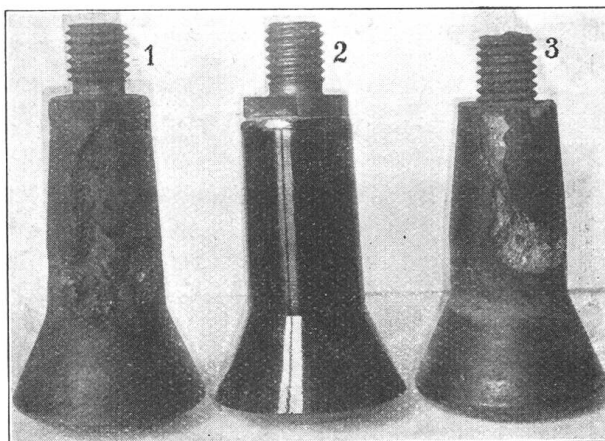
Als Uebelstand am bestehenden Isolator-typ ist auch die Verwendung von Eisengummi zu bezeichnen. Während dieses Material im Freien keine Schwierigkeiten bietet, sind die damit im Tunnel, und ganz besonders an den feuchten und gleichzeitig warmen Stellen, gemachten Erfahrungen sehr schlecht. Es treten Beschädigungen auf, wie solche aus Abbildung 15 ersichtlich sind. Versuche mit Eisengummibolzen, die für Spannungen von 15 000 bis sogar 25 000 Volt bezeichnet waren, ergaben kein besseres Resultat. Derartige Isolierbolzen mussten teilweise schon nach 6 bis 8 Wochen Betriebsdauer wegen allzustarker Beschädigung ausgewechselt werden.

Diese rasche Zerstörung ist jedenfalls darauf zurückzuführen, dass, sobald sich ein Russbeleg gebildet hat, durch die warme feuchte Temperatur gefördert,

Oberflächenfunken entstehen. Infolge dieser Funken werden dann der Russ- und Kohlenstaub in das Isoliermaterial eingebrannt; der Stromdurchgang kann leichter erfolgen, wodurch nach und nach die Isoliermasse des Bolzens mehr und mehr beschädigt wird.

Abbildung 15. Isolierbolzen der Kontaktdraht-Aufhängung.

- 1 = Schwarzer Eisengummi.
- 2 = Glas.
- 3 = Roter Eisengummi.

Ein Versuch, den Eisengummibolzen durch einen mit tellerförmigem Rande versehenen Porzellanisolator zu ersetzen, hat befriedigende Resultate ergeben. Dies bedingt allerdings die Auswechslung des kompletten Isolators. Neuerdings ist an Stelle des Eisengummis probeweise auch Glas verwendet worden (mittlerer Bolzen der Abbildung 15). Trotz der Versuchsdauer von nur einigen Monaten kann doch schon mit ziemlicher Sicherheit gesagt werden, dass auch hier das Resultat günstig sein wird. Bevor diese beiden letzteren Versuche ausgeführt wurden, sind die Eisengummibolzen probeweise mit einem auf denselben befestigten Porzellanring versehen worden, um, wie man annahm, die direkte Russablagerung auf dem Bolzen zu verhindern. Das Ergebnis war jedoch nicht den Erwartungen entsprechend. Lag nämlich der Ring ganz dicht am Bolzen an, so brach das Porzellan bei der geringsten Temperaturdifferenz entzwei. Wurde aber zwischen Bolzen und Ring ein kleiner Zwischenraum belassen, so sickerte das Kondensationswasser zwischen beiden durch, und es erfolgte dann wiederum ein Stromdurchgang und eine Beschädigung des Isoliermaterials.

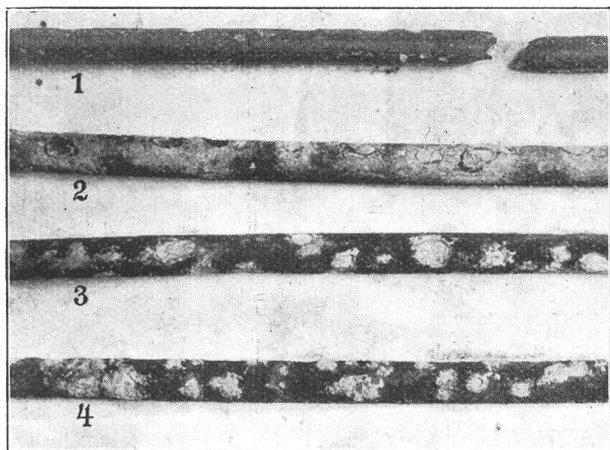
Anders verhält es sich mit dem Fahrdrabt am südlichen Ausgange des Simplontunnels, indem dort der Kupferdraht durch Oxydation nach und nach stark angegriffen und beschädigt wird. Diese Oxydation war auf eine Distanz von etwa 2 km, vom Südportal aus gemessen, derart vorgeschritten, dass die Leitung im Laufe des letzten Sommers ausgewechselt werden musste. In Abbildung 16 ist die photographische Aufnahme eines oxydierten Drahtstückes reproduziert. An solchen Stellen des Fahrdrabtes ist vor der Entfernung der Russ- und Oxydationsschicht eine ganze Anzahl Erhöhungen sichtbar. Wird nun der Draht gereinigt, so treten an Stelle der Erhöhungen tiefe Einkerbungen zu Tage, durch welche der Querschnitt und damit auch die

Die Abnahme der Zugfestigkeit beträgt somit etwa 7,5 %, diejenige der Dehnung jedoch 33 %.

Die Bruchstelle des Drahtes ist aus Abbildung 16 deutlich ersichtlich (Bruch bei der Zerreißprobe).

Abbildung 16. Oxydierte Kontaktdrähte aus Kupfer.

- 1 = gereinigter Draht mit Bruchstelle der Zerreißprobe.
- 2, 3, 4 = ungeräumte Drähte.

Welches ist nun der Grund dieser starken Oxydation des Kontaktdrahtes? Darüber herrschten verschiedene Vermutungen. Man glaubte anfänglich an Ozonerscheinungen, hervorgerufen durch die, wenn auch nur selten, doch von Zeit zu Zeit infolge der feuchten Atmosphäre zwischen den Stromabnehmer-Bügeln und dem Kontaktdrahte auftretenden Funken. Doch stellte sich diese Vermutung als unrichtig heraus. Es konnte nämlich festgestellt werden, dass die Oxydation der Kontaktleitung hauptsächlich auf die Russablage und die Einwirkung der feuchten und warmen Luft zurückzuführen ist. Um sich diesbezüglich Gewissheit zu verschaffen, ist folgender Versuch ausgeführt worden:

Es bleibt somit nur noch die Möglichkeit, mit einem Anstrich der Leitung einen praktischen Versuch zu machen. Ein diesbezüglicher Versuch ist bereits vor längerer Zeit in kleinem Massstabe begonnen worden, doch wäre es verfrüht, jetzt schon einen definitiven Schluss ziehen zu wollen. Immerhin sei erwähnt, dass allem Anschein nach die Oxydation fast vollständig vermieden und also ein günstiges Resultat erzielt werden dürfte. Um diesen Versuch auszudehnen, ist der oben erwähnte, letzten Sommer ausgewechselte Kontakt draht auf einer grösseren Distanz mit verschiedenen Schutzmitteln angestrichen worden. Wie schon gesagt, ist die Versuchsdauer zu kurz, um jetzt schon über die Wirkung ein Urteil fällen zu können.

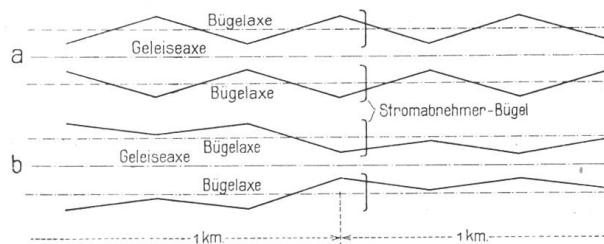
Früher war die Zickzackführung der Fahrdrähte symmetrisch zur Bügelmitte angeordnet, wodurch die Bügel naturgemäss in der Mitte die stärkste Abnützung aufwiesen. Die Kontaktdrähte sind dann derart verschoben worden, dass sich nun die Zickzackführung abwechselungsweise auf einen Kilometer Distanz nur auf der linken oder nur auf der rechten Seite der Bügelachse befindet (Abb.20). Auf diese Weise ist allerdings die Zickzackführung reduziert worden, doch hat sich diesbezüglich kein Nachteil gezeigt.

Abbildung 20. Zickzackführung der Kontaktdrähte im Tunnel.

a = ursprüngliche Ausführung.  
b = abgeänderte Ausführung.
