**Artikel:** Betriebserfahrungen bei der elektrischen Zugförderung am Simplon

Autor: Kilchenmann, Bruno

## Betriebserfahrungen bei der elektrischen Zugförderung am Simplon.

Von Bruno Kilchenmann, Lausanne.

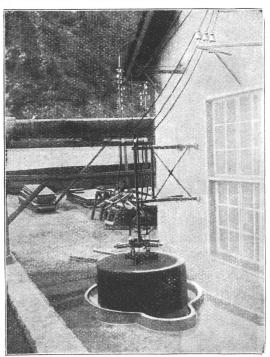
Abb. 3. Wasserwiderstand in Brig.

Allerdings 'befindet sich an Stelle der Turbinenregulatoren ein regulierbarer, in Abbildung 3 dargestellter Wasserwiderstand, welcher aus drei nach der in Abbildung 4a angedeuteten Weise zusammengebauten Eisenplatten besteht. Durch mehr oder weniger tiefes Eintauchen derselben in laufendes, der Druckleitung entnommenes Wasser, wird die, während sich kein Zug auf der Strecke befindet, überschüssige elektrische Energie von 800 bis 1000 Kilowatt vernichtet. Die Leitfähigkeit des Wassers ändert sich jedoch mit der Jahreszeit derart, dass zur Abbremsung genannter Leistung im Sommer, zur Zeit der Schneeschmelze, der Uebergangswiderstand durch Zusatzplatten verkleinert werden muss. Die Anordnung dieser Platten ist aus Abbildung 4b ersichtlich. In welchem Masse sich

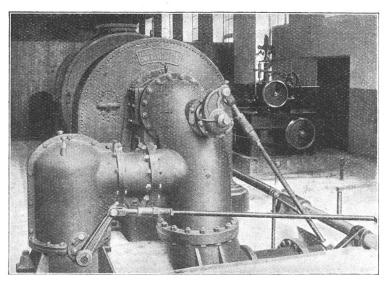
Abb. 2. Regulierung der Wasserturbinen in Iselle.

meiden, wie solche bei einem Betriebe mit sehr variabler Belastung auftreten könnten, ist, wie in Abbildung 2 ersichtlich, das Reguliergestänge derart mit einem Ablassschieber verbunden, dass bei jeder beliebigen Turbinenleistung ein konstanter Wasserablauf erfolgt.

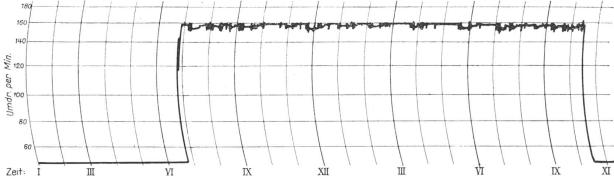
Abbildung 9. Diagramm der Umdrehungszahlen des Generators in Brig am 3. Oktober 1912.

Um ein besseres Parallelarbeiten zu erzielen, wird nun, sobald sich ein Zug auf der Strecke befindet, in Brig mittels des Wasserwiderstandes die Umdrehungszahl um 4 bis 5%0 tiefer gehalten, als wenn auf der Strecke kein Strom verbraucht wird. Diese Regulierung ist im Diagramm der Umdrehungszahl (Abb. 9) deutlich ersichtlich.
