Artikel: Quelques cas de surtension d'origine atmosphérique dans un grand

Quelques cas de surtensions d'origine atmosphérique dans un grand réseau aérien.

Par A. Waeber, ing., Fribourg.

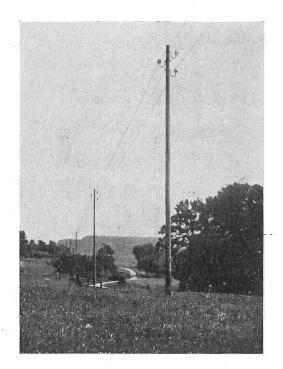
Fig. 4. Ligne à 32 000 volt. 7 poteaux fondroyés.

Les départs 32000 volts de l'usine de Hauterive furent installés en 1907 et complétés en 1913 (schéma ci-joint Fig. 3). La station se composait de deux départs protégés par des batteries de condensateurs. Les selfs en fer étaient intercalés entre les barres de distribution et les transformateurs, sur la haute tension. Le schéma des installations exécutées en 1912 et 1913, comprend 5 départs, protégés chacun par une batterie de condensateurs, une série de bobines de self et une décharge à jet d'eau d'un débit de 0,02 Amp. disposée en avant des tableaux. Les départs sont reliés sur une série de barres auxiliaires; entre celles-ci et les barres de distribution sont également intercalés des selfs. Une des lignes principales, longue de 50 km, possédant à son extrémité un seul poste également équipé de condensateurs, d'une décharge à jet d'eau et de selfs, a été plusieurs fois frappée par la foudre. La Fig. 4 montre 7 poteaux de la ligne primaire, lesquels furent foudroyés sans qu'il y ait eu répercussion ni à la station de départ, ni à l'arrivée. Il est à remarquer que, presque régulièrement, la distance frappée comprend 7 ou 8 poteaux, soit une longueur de 300 m environ. Sur une partie du parcours, le coup de foudre a défibré le poteau en laissant les esquilles attachées par le sommet, comme le montre la Fig. 5, tandis que sur la partie inférieure de la ligne, la décharge paraît avoir eu lieu de haut en bas, les esquilles étant attachées au poteau par la base, selon Fig. 6. La Fig. 7 montre le poteau du milieu frappé dans les deux sens, de bas en haut et de haut en bas.

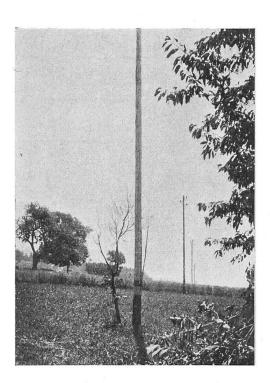
Fig. 6. Poteau fondroyé esquilles attachées par la base.

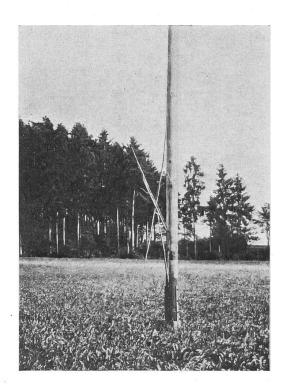
Fig. 7. Poteau fondroyé dans les deux sens.

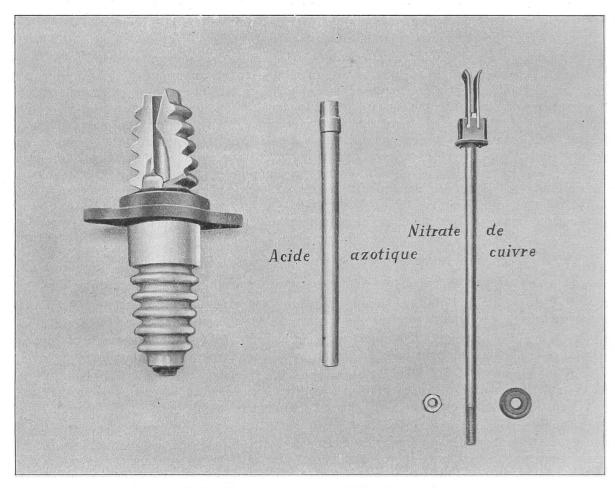
et résistant à une tension de 90 000 volts. Sur les isolateurs encore en bon état, des effluves continuels passent entre le conducteur et la porcelaine, produisant de l'ozone et des vapeurs nitreuses qui, à la longue, rongent complètement le conducteur et transforment la porcelaine. Le laboratoire cantonal de chimie examina un de ces isolateurs de traversée défectueux, et trouva sur sa paroi intérieure, ainsi que sur le tube de micanite, de forts dépôts d'acide azotique. (Voir Fig. 12 ci-annexée.) L'isolateur a dû, dans ce cas, fonctionner comme un condensateur, la ligne formant une des armatures, la partie métallique une des autres armatures à la terre, l'air et la porcelaine le diélectrique. En remplissant complètement les isolateurs d'une masse isolante qui interdit toute présence d'air et la formation d'effluves, l'inconvénient ci-dessus est désormais supprimé.

Fig. 12. Isolateurs de traversée 32 000 volts, Hauterive.
