Quelques cas de surtensions d'origine atmosphérique dans un grand réseau aérien.

Par A. Waeber, ing., Fribourg.

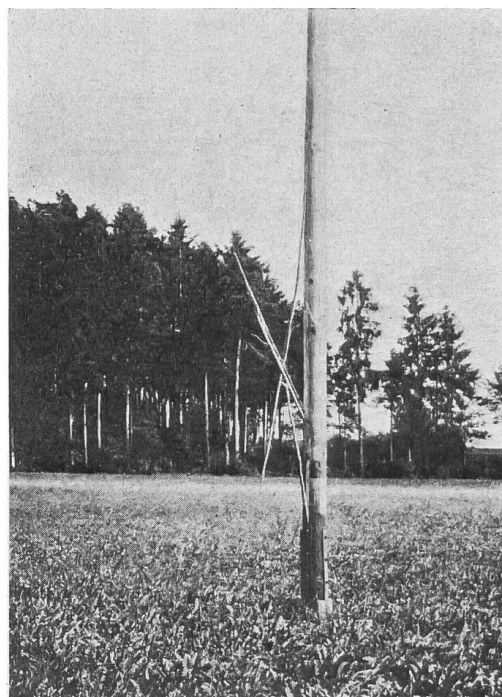
Fig. 7. Poteau fondroyé dans les deux sens.

Les départs 32000 volts de l'usine de Hauterive furent installés en 1907 et complétés en 1913 (schéma ci-joint Fig. 3). La station se composait de deux départs protégés par des batteries de condensateurs. Les selfs en fer étaient intercalés entre les barres de distribution et les transformateurs, sur la haute tension. Le schéma des installations exécutées en 1912 et 1913, comprend 5 départs, protégés chacun par une batterie de condensateurs, une série de bobines de self et une décharge à jet d'eau d'un débit de 0,02 Amp. disposée en avant des tableaux. Les départs sont reliés sur une série de barres auxiliaires; entre celles-ci et les barres de distribution sont également intercalés des selfs. Une des lignes principales, longue de 50 km, possédant à son extrémité un seul poste également équipé de condensateurs, d'une décharge à jet d'eau et de selfs, a été plusieurs fois frappée par la foudre. La Fig. 4 montre 7 poteaux de la ligne primaire, lesquels furent foudroyés sans qu'il y ait eu répercussion ni à la station de départ, ni à l'arrivée. Il est à remarquer que, presque régulièrement, la distance frappée comprend 7 ou 8 poteaux, soit une longueur de 300 m environ. Sur une partie du parcours, le coup de foudre a défibré le poteau en laissant les esquilles attachées par le sommet, comme le montre la Fig. 5, tandis que sur la partie inférieure de la ligne, la décharge paraît avoir eu lieu de haut en bas, les esquilles étant attachées au poteau par la base, selon Fig. 6. La Fig. 7 montre le poteau du milieu frappé dans les deux sens, de bas en haut et de haut en bas.

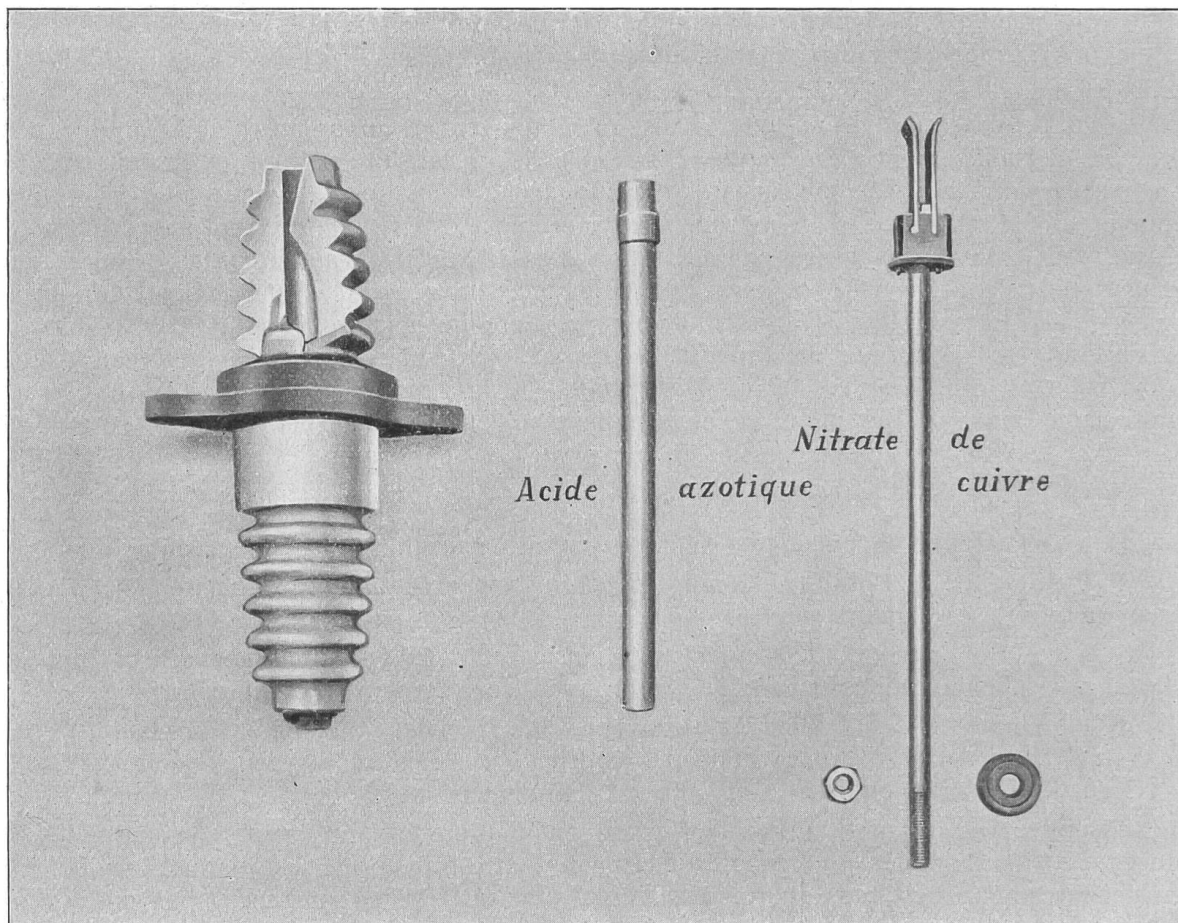
et résistant à une tension de 90 000 volts. Sur les isolateurs encore en bon état, des effluves continuels passent entre le conducteur et la porcelaine, produisant de l'ozone et des vapeurs nitreuses qui, à la longue, rongent complètement le conducteur et transforment la porcelaine. Le laboratoire cantonal de chimie examina un de ces isolateurs de traversée défectueux, et trouva sur sa paroi intérieure, ainsi que sur le tube de micanite, de forts dépôts d'acide azotique. (Voir Fig. 12 ci-annexée.) L'isolateur a dû, dans ce cas, fonctionner comme un condensateur, la ligne formant une des armatures, la partie métallique une des autres armatures à la terre, l'air et la porcelaine le diélectrique. En remplissant complètement les isolateurs d'une masse isolante qui interdit toute présence d'air et la formation d'effluves, l'inconvénient ci-dessus est désormais supprimé.

Fig. 12. Isolateurs de traversée 32 000 volts, Hauterive.
