Quelques cas de surtensions d'origine atmosphérique dans un grand réseau aérien.

Par A. Waeber, ing., Fribourg.

1. Réseaux 8000 volts et postes transformateurs;
2. Usines et réseaux 32000 volts;
3. Phénomènes électrostatiques sur les isolateurs.

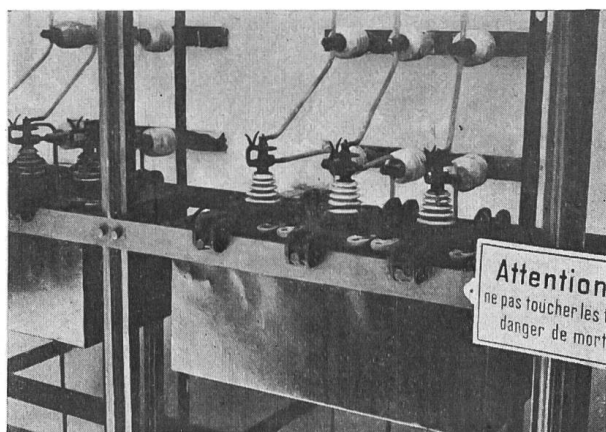
Fig. 1. Usine d'Hauterive. Transformateur d'intensité shunté. 1904.

De plus, chaque groupe de machines fut également protégé par un self d'environ $\frac{1}{20\,000}$ d'Henry. Cette installation, exécutée en 1904 (Fig. 1) montre la disposition du réducteur de courant shunté, la mise à terre des barres et la disposition des selfs. (Voir le schéma de distribution de l'usine de Montbovon (Fig. 2).
