Quelques cas de surtensions d'origine atmosphérique dans un grand réseau aérien.

Par A. Waeber, ing., Fribourg.

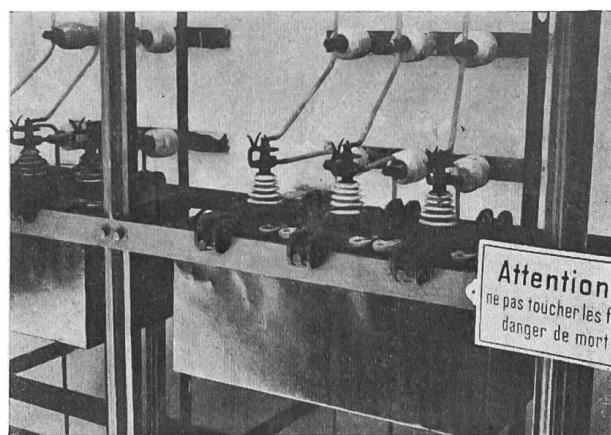
Fig. 1. Usine d'Hauterive. Transformateur d'intensité shunté. 1904.

De plus, chaque groupe de machines fut également protégé par un self d'environ $\frac{1}{20\,000}$ d'Henrys. Cette installation, exécutée en 1904 (Fig. 1) montre la disposition du réducteur de courant shunté, la mise à terre des barres et la disposition des selfs. (Voir le schéma de distribution de l'usine de Montbovon (Fig. 2).

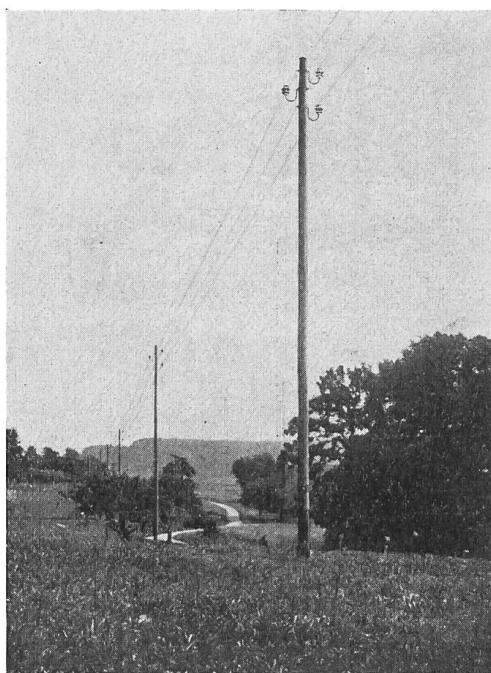
Fig. 4. Ligne à 32 000 volt. 7 poteaux fondroyés.

Les départs 32000 volts de l'usine de Hauterive furent installés en 1907 et complétés en 1913 (schéma ci-joint Fig. 3). La station se composait de deux départs protégés par des batteries de condensateurs. Les selfs en fer étaient intercalés entre les barres de distribution et les transformateurs, sur la haute tension. Le schéma des installations exécutées en 1912 et 1913, comprend 5 départs, protégés chacun par une batterie de condensateurs, une série de bobines de self et une décharge à jet d'eau d'un débit de 0,02 Amp. disposée en avant des tableaux. Les départs sont reliés sur une série de barres auxiliaires ; entre celles-ci et les barres de distribution sont également intercalés des selfs. Une des lignes principales, longue de 50 km, possédant à son extrémité un seul poste également équipé de condensateurs, d'une décharge à jet d'eau et de selfs, a été plusieurs fois frappée par la foudre. La Fig. 4 montre 7 poteaux de la ligne primaire, lesquels furent foudroyés sans qu'il y ait eu répercussion ni à la station de départ, ni à l'arrivée. Il est à remarquer que, presque régulièrement, la distance frappée comprend 7 ou 8 poteaux, soit une longueur de 300 m environ. Sur une partie du parcours, le coup de foudre a défibré le poteau en laissant les esquilles attachées par le sommet, comme le montre la Fig. 5, tandis que sur la partie inférieure de la ligne, la décharge paraît avoir eu lieu de haut en bas, les esquilles étant attachées au poteau par la base, selon Fig. 6. La Fig. 7 montre le poteau du milieu frappé dans les deux sens, de bas en haut et de haut en bas.

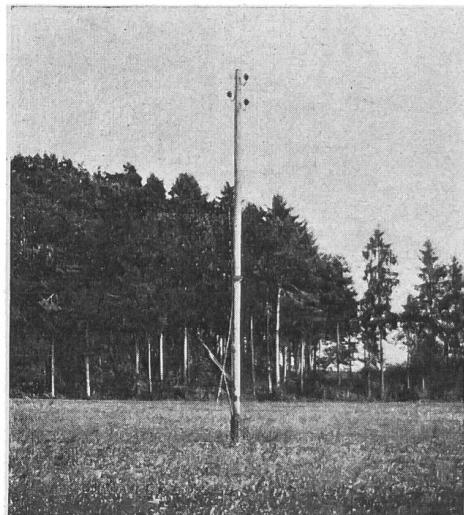
Fig. 5. Poteau fondroyé esquilles attachées par le sommet.

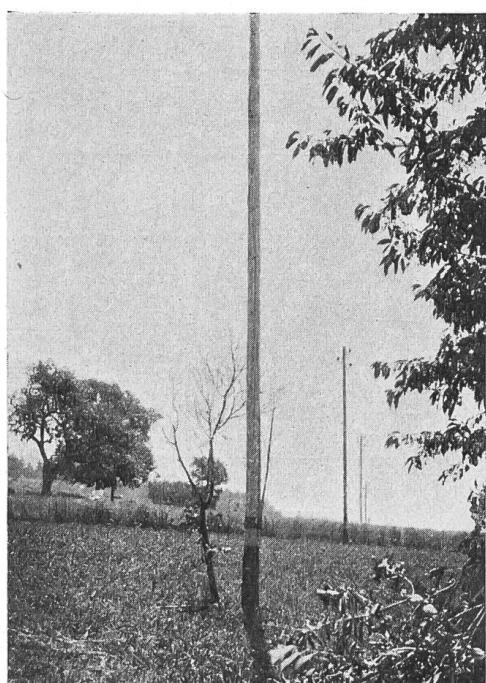
Fig. 6. Poteau fondroyé esquilles attachées par la base.

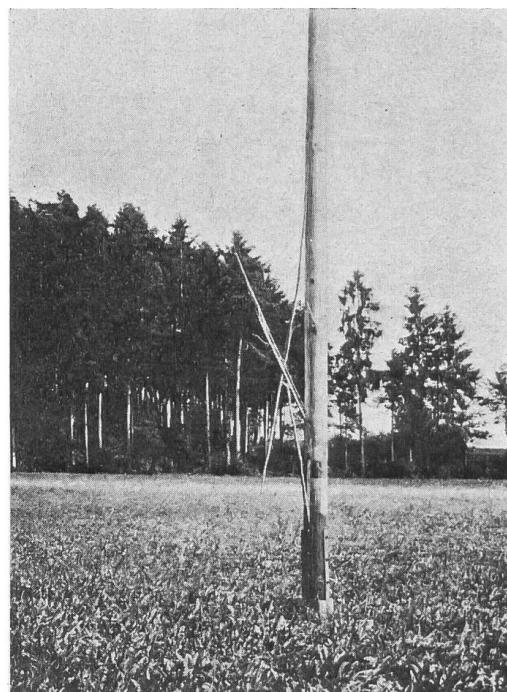
Fig. 7. Poteau fondroyé dans les deux sens.

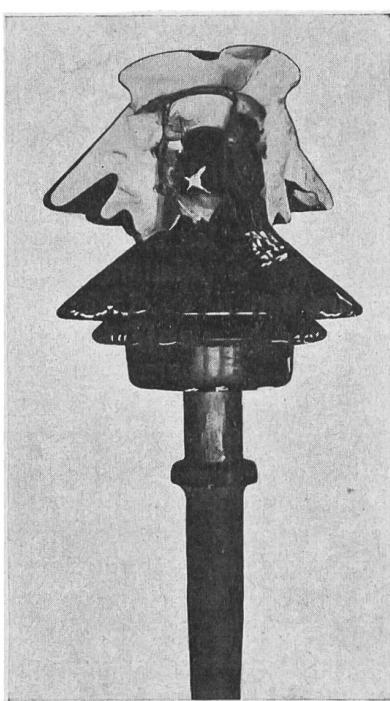
On a constaté également, sur une ligne soutenue par des mâts en béton armé, des cas d'isolateurs foudroyés. Alors que la ligne n'était pas sous tension, un isolateur a été complètement perforé (Fig. 8) tandis que les appareils de contrôle montés dans une cabine voisine accusaient un arc de 30 mm de longueur entre pointes, soit d'un ordre de 28000 à 30000 volts.

Fig. 8. Isolateur fondroyé. (Union d'essai 90 000 volts.)

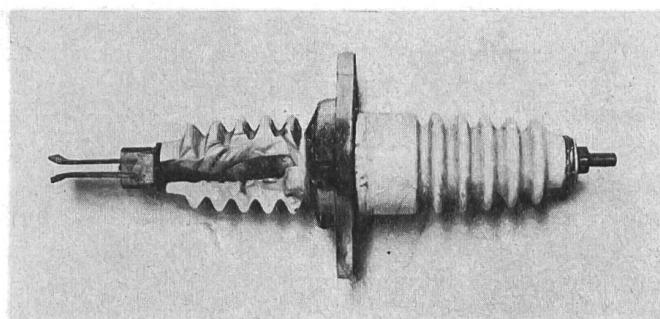
Fig. 11. Isolateur de traversée 32 000 volts.

Un cas non moins intéressant a été observé sur cette même ligne, dans les isolateurs traversant une pièce métallique (isolateur d'entrée de transformateur et isolateur de passage dans la cabine). Lors de coups de foudre ou de fortes décharges, il arriva que l'un ou l'autre de ces isolateurs furent crevés. Leur étude minutieuse fit découvrir qu'à l'intérieur, sur la partie conductrice du fil, il y avait des traces d'azotate de cuivre. Ces isolateurs de traversée sont construits de la manière suivante (Fig. 11): Le conducteur est recouvert d'un isolement de micarta d'environ 1 cm d'épaisseur, le tout logé dans l'isolateur de porcelaine,

et résistant à une tension de 90 000 volts. Sur les isolateurs encore en bon état, des effluves continuels passent entre le conducteur et la porcelaine, produisant de l'ozone et des vapeurs nitreuses qui, à la longue, rongent complètement le conducteur et transforment la porcelaine. Le laboratoire cantonal de chimie examina un de ces isolateurs de traversée défectueux, et trouva sur sa paroi intérieure, ainsi que sur le tube de micanite, de forts dépôts d'acide azotique. (Voir Fig. 12 ci-annexée.) L'isolateur a dû, dans ce cas, fonctionner comme un condensateur, la ligne formant une des armatures, la partie métallique une des autres armatures à la terre, l'air et la porcelaine le diélectrique. En remplissant complètement les isolateurs d'une masse isolante qui interdit toute présence d'air et la formation d'effluves, l'inconvénient ci-dessus est désormais supprimé.

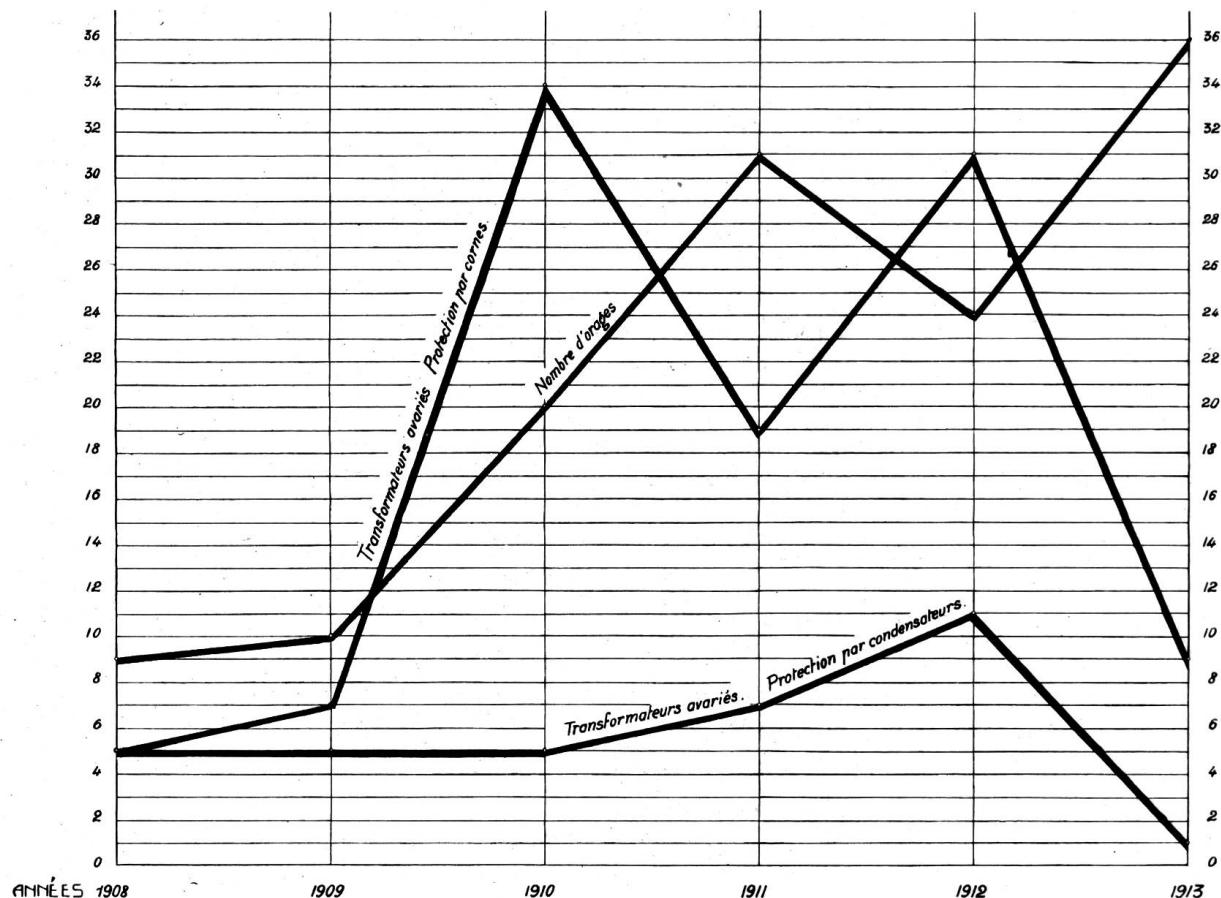
Fig. 13. Entreprise Thusy-Hauterive.

Nous remarquons dans le tableau récapitulatif que, de 1908 à 1913, il y eut 130 jours d'orages et 652 postes atteints, portant à 105 le nombre des transformateurs avariés malgré leur protection par cornes, et à 34 ceux protégés par condensateurs, ce qui représente, à l'avantage de ceux-ci, une sécurité de 9 à 1.

Graphique comparatif du nombre d'accidents produits par coups de foudre survenus dans les stations de transformateurs protégées par parafoudre à cornes, condensateurs et bobines de self.
