Ergebnisse der Gewittermessungen im Jahre 1931.

Von Dr. K. Berger, Ingenieur des SEV, Zürich.

Es werden die mit zwei Kathodenstrahlloszillographen an der 132-kV-Einphasenleitung der Schweizerischen Bundesbahnen fortgeföhrten Messungen der von Blitzen erzeugten Ueberspannungen beschrieben. Ueber Häufigkeit und Höhe der Ueberspannungen werden Zusammenstellungen gegeben und einige wichtige Oszillogramme reproduziert. Von insgesamt 7 «Blitzkurzschlüssen» der benutzten Leitung sind im Sommer 1931 6 oszillographisch aufgenommen worden. Die starke Dämpfung der Ueberspannung wird gezeigt, sowie ihre eng begrenzte Störwirkung quer zur Leitung. Aus dem Vergleich der an mehreren Leitungsseilen zugleich aufgenommenen Oszillogramme lassen sich direkte und indirekte Blitzschläge unterscheiden. Mit besondern, an den einzelnen Masten der Leitung angebrachten Messfunkensstrecken konnten Anhaltspunkte für die Grösse des über die Masten zur Erde abfließenden Blitzstroms gewonnen werden. Daraus wird der Maximalwert des zulässigen Erdungswiderstandes von Masten bestimmt. Schliesslich zieht der Autor Folgerungen bezüglich des Ueberspannungsschutzes für Leitungen auf Eisen- und Holzmasten und verweist

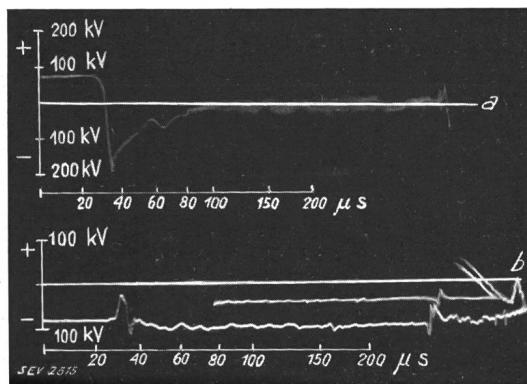
Die beiden höchsten, im Unterwerk *P* während der Gewitterperiode 1931 gemessenen Blitzüberspannungen der 132-kV-Leitung sind in Fig. 4 und 5 reproduziert. Fig. 4 gehört zu Störung Nr. 5 in Tabelle II. Am Leitungsendpunkt, nämlich im Kraftwerk *V*, trat ein einphasiger Sammelschienenüberschlag auf im Augenblick eines vom Personal beobachteten Blitzes, dessen genaue Lage aber nicht bekannt ist. Die gestörte Phase zeigt in der Durchgangsstation *P* eine überlagerte Blitzwelle negativer Polarität von 260 kV_{\max} (Fig. 4a). Die absolute Ueberspannung gegen Erde beträgt 180 kV_{\max} , das

Fig. 4.
Oszillogramme der Blitzstörung
No. 5 in Tab. II, vom 5. VIII., 15 h 39.
Fig. 4a ist gemessen in Phase *BV* (Fig. 6).
Fig. 4b ist gemessen in Phase *BU* (Fig. 6).

ist das 1,95fache des Scheitelwertes der normalen Phasenspannung. Die Ueberspannungswelle hat die Form eines negativen Spannungsstosses mit einer Frontsteilheit von $260 \text{ kV}_{\max}/3\mu\text{s}$. Die nicht betroffene Phase zeigt ebenfalls eine schroffe Spannungsvariation, aber ihre Form ist komplizierter. Zunächst tritt genau im Moment, wo in der andern Phase der negative Stoss beginnt, ein positiver kurzer Stoss von ca. 53 kV_{\max} auf, der anschliessend in einen langen Rücken negativer Polarität übergeht. Die absolute Ueberspannung dieser Phase ist unweitlich klein (Fig. 4b). Am Leitungsende *V* ist zur Erzeugung des konstatierten Sammelschienenkurzschlusses eine Stoßspannung von über 500 kV_{\max} nötig; die Ueberschreitung dieser Spannung wurde durch Versuch nachgemessen. Obige Ueberspannung ist folglich auf einer höchstens 57 km langen Strecke auf 180 kV_{\max} absolut gedämpft worden. Der Klydonograph in *V* registrierte in der gestörten Phase eine Spannung von mindestens 700 kV_{\max} ; die Figur zeigt positive Polarität. Ebenso sicher ist die in *P* gemessene Welle derselben Phase negativ. Das Zustandekommen der verschiedenen Polaritäten der Ueberspannung ist nicht abgeklärt.

Folgende Einzelheit ist noch von Interesse: Dem eigentlichen Ueberspannungsstoss vorangehend existieren schon kleinere Spannungsvariationen auf der Leitung während etwa $26 \mu s$. Dann folgt plötzlich ein rascherer Anstieg von etwa $4 \mu s$ Dauer und erst anschliessend der steile Stoss grosser Höhe mit rund $100 \text{ kV}_{\max}/\mu s$ maximaler Steilheit. Diese schon früher beobachtete Erscheinung⁴⁾ ist einleuchtend, wenn man annimmt, die Ueberspannung sei durch einen direkten Blitzschlag in diese Phase entstanden. Die kleinen anfänglichen Spannungsschwankungen sind offenbar indirekter Art. Berücksichtigt man die bei Schaltwellen nachgewiesene Verflachung der Wellenfront beim Durchlaufen einer Strecke von rund 50 km, so kann die Größenordnung der Steilheit des Spannungsanstieges bei der Blitz einschlagstelle auf $1000 \text{ kV}_{\max}/\mu s$ geschätzt werden.

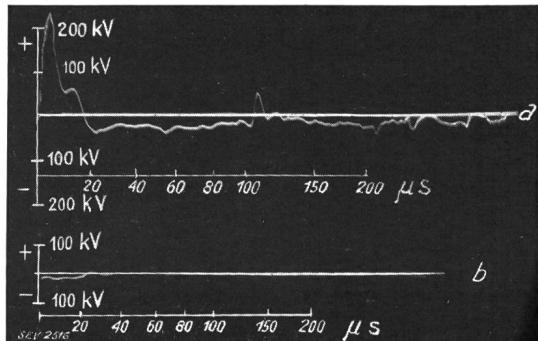
Fig. 5 betrifft die Blitzstörung Nr. 4 in Tab. II auf einem 44 km entfernten Mast der Betriebs schleife A des Leitungsstücks V—P. Auf den Masten

Oszillogramme der Blitzstörung
No. 4 in Tab. II, vom 13. VII., 19 h 24.
Fig. 5a ist gemessen in Phase AV (Fig. 6).
Fig. 5b ist gemessen in Phase BU (Fig. 6).

befinden sich eine 132-kV-Schleife unten und zwei 66-kV-Einphasenleitungen oben. Die zweite Betriebsschleife (B) für 132 kV verläuft in ca. 100 m Entfernung auf einem zweiten Gestänge V—P. Die örtliche Lage geht aus Fig. 6 hervor. Fig. 5a wurde entsprechend in Tabelle II am Leiter AV registriert, Fig. 5b am Leiter BU. Von der vorangehenden Blitzstörung her waren beide 132-kV-Schleifen noch spannungslos. Dagegen wurden auf dem Mast rechts (Fig. 6) an der mit x bezeichneten Stelle 2 Ketten der einen 66-kV-Leitung schwer beschädigt und mussten ausgewechselt werden. Blitz und Lichtbogen wurden von Privatpersonen beobachtet. Eine Leitungsabschaltung in 66 kV kam trotz des Kurzschlusses nicht zustande. Dies ist der erste Fall der dreijährigen Beobachtungszeit, wo es scheint, dass der vom Blitz eingeleitete Kurzschlusslichtbogen innert ca. 3 s selbst gelöscht hat. Die am 44 km entfernten Messort P auf dem Seil AV konstatierte Spannungswelle ist ein positiver Stoss von 240 kV_{\max} und etwa $70 \text{ kV}_{\max}/\mu s$ maximaler

Steilheit. Auf der in rund 105 m Abstand parallel laufenden, mindestens 10 m höher gelegenen Phase B U entstand eine kaum messbare Ueberspannung

(Fig. 5b). Der gewaltige Unterschied beider Ueberspannungen ist nur bei Annahme eines direkten Blitz einschlages im ersten Fall verständlich. *Die induzierte (indirekte) Blitzwelle ist auf einem 100 m abseits liegenden Seil bereits verschwindend klein.* Die in Fig. 5a ersichtlichen späteren Spannungszacken röhren von der Reflexion der Welle an den Leitungsenden her. Auch daraus ist deutlich die starke Dämpfung bereits nach einmaligem Leitungsdurchlaufen ersichtlich.

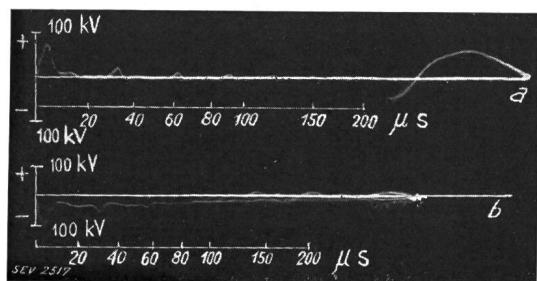
Für die Blitzstörung Nr. 3 in Tabelle II kann ebenfalls Fig. 6 als Lageplan gelten. Die Entfernung des gestörten Mastes vom Messort beträgt 43,5 km. Gemessen wurden ebenfalls die Phasen AV und BU. Die zugehörigen Oszillogramme sind in Fig. 7 dargestellt. Die registrierte Ueberspannung ist in P überraschend klein. Phase BU erlitt Kurzschluss, wodurch eine Kette beschädigt wurde. Der negative Spannungsstoss erreicht in P knapp 100 kV_{\max} ; eine absolute Ueberspannung kam dort nicht zustande. Der Leiter AV weist einen positiven Spannungsstoss etwas kleinerer Höhe auf. Die überschlagene Kette war nicht durchgeschlagen, sondern im Porzellanscherben durchaus gesund.

Fig. 7.
Oszillogramme der Blitzstörung
No. 3 in Tab. II, vom 13. VII., 19 h 38.
Fig. 7a ist gemessen in Phase AV (Fig. 6).
Fig. 7b ist gemessen in Phase BU (Fig. 6).

Ueberspannung auf der ca. 43 km langen Strecke ist bemerkenswert. Sie ist aber selbst bei einem direkten Blitzzeinschlag in eine Phase erklärlich,

indem bei guter Masterdung und relativ stromschwachem Blitz die Spannung des betroffenen Seils durch den Isolatorüberschlag sofort auf kleine Werte sinkt und die verbleibende kurze Wellenspitze wegen ihrer kurzen Dauer beim Durchlaufen von Leitung und Stationen absorbiert wird.

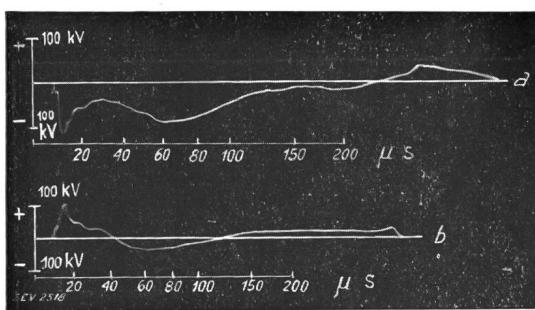
Fig. 8.

Oszillogramme der Blitzstörung
No. 1 in Tab. II, vom 24. VI., 19 h 38.

Fig. 8a ist gemessen in Phase BU (Fig. 3).
Fig. 8b ist gemessen in Phase AV (Fig. 3).

Fig. 8 zeigt die gemessenen Spannungswellen zur Blitzstörung Nr. 1 in Tabelle II. Mastbild siehe Fig. 3. Gemessen wurde an den Seilen *B U* (Fig. 8a) und *B V* (Fig. 8b). Am Mast 173 wurde der Isolator des Seils *B V* 106 km vom Messort *P* entfernt überschlagen. In dieser Phase zeigt sich in *P* ein positiver Spannungsstoß von 108 kV_{\max} Höhe, in der nicht überschlagenen Phase ein negativer Stoß von 110 kV_{\max} Höhe. Maximale Steilheit beim Messort rund $50 \text{ kV}_{\max}/\mu\text{s}$.

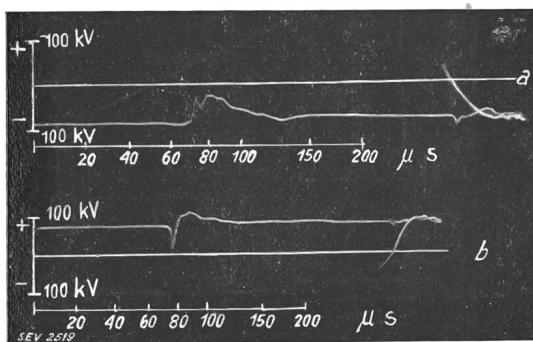
Fig. 9.

Fig. 9 wurde registriert am 17. Juni um 23.03 h; gemessen wurden die in den Phasen *AV* und *B U* durch einen Blitz in der Nähe der in Fig. 3 dargestellten Leitung erzeugten Ueberspannungen.

Oszillogramme einer Ueberspannung infolge eines Blitzes über der Leitung nach Fig. 3, vom 17. VI., 23 h 03.

Fig. 9a ist gemessen in Phase BU (Fig. 3).
Fig. 9b ist gemessen in Phase AV (Fig. 3).

Eine Betriebsstörung fand nicht statt. Diese Aufnahme zeigt wieder den Vorgang, wie er letztes Jahr zweimal beobachtet werden konnte⁵⁾ und

wie er z. B. auch aus den Oszillogrammfiguren 4 und 8 hervorgeht, wobei es allerdings in diesen zwei Fällen zum Leitungsüberschlag kam. Die anfängliche Spannungsspitze der Welle hat in beiden Phasen entgegengesetztes Vorzeichen; der Rücken ist bei beiden Wellen von derselben Polarität. Diese Erscheinung ist noch nicht geklärt. Es fragt sich, ob durch das Wandern einer Welle auf einem Leitungsseil im benachbarten Seil Influenzwellen der beobachteten Form entstehen können, oder ob der Blitzvorgang selber für obige Wellenform auf benachbarten Seilen verantwortlich zu machen ist. Die Erscheinung sollte mit dem Blitzgenerator zu klären versucht werden.

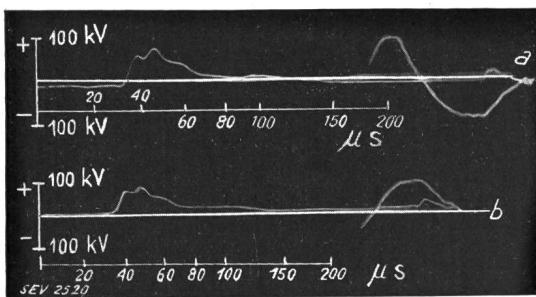
Fig. 10.
Oszillogramme der grössten im Sommer 1931 gemessenen indirekten (induzierten) Blitzüberspannungswelle, vom 7.VIII., 0 h 43.
Fig. 10a ist gemessen in Phase BU (Fig. 3).
Fig. 10b ist gemessen in Phase AV (Fig. 3).

metrischer Anordnung der Leitungsseile gegenüber dem Erdseil auf gleich hochgelegenen Phasenleitern gleich hoch und besitzen gleiche Polarität. Diese charakteristischen Merkmale sind in den Oszillogrammen bei kleinen atmosphärischen Ueberspannungswellen immer ersichtlich. Die grössten induzierten Blitzspannungen des Sommers 1931 sind in Fig. 10 reproduziert. Es zeigt sich eine positive Welle auf den beiden Leitern *A V* und *B U* der Leitung nach Fig. 3, aufgenommen am 7. August, 0.43 h.

A V weist $+75 \text{ kV}_{\max}$, *B U* $+85 \text{ kV}_{\max}$ Wellenamplitude auf, der Verlauf der Wellen beider Phasen ist sehr ähnlich. Höhere induzierte Blitzspannungen konnten bisher nicht nachgewiesen werden. Die Steilheit der Wellen ist maximal ca. $18 \text{ kV}_{\max}/\mu\text{s}$. Der Gewitterherd befand sich in unmittelbarer Nähe des Messorts *P*. Eine Leitungsstörung trat dabei nicht auf.

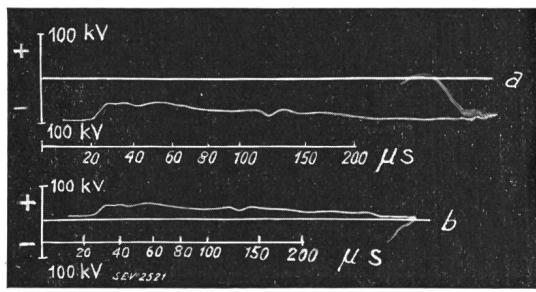
Ein Beispiel kleinerer induzierter Spannungen gibt Fig. 11.

Fig. 11.
Kleinere indirekte Blitzüberspannung, vom 12. VI., 05 h 01.
Fig. 11a ist gemessen in Phase BU (Fig. 6).
Fig. 11b ist gemessen in Phase AV (Fig. 6).

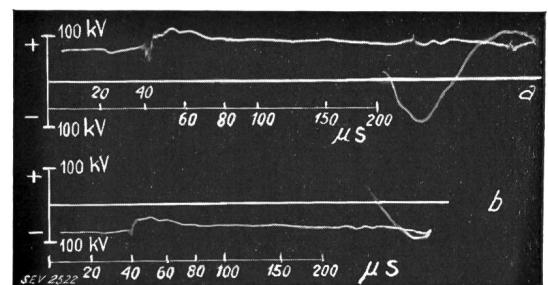
Fig. 12 entstand durch einen am 12. Juni, 6.11 h, von *P* aus beobachteten Blitzschlag in Nähe der Leitungen *P—V* in etwa 18 km Entfernung vom Messort *P*. Gemessen sind die Leiter *B U* und *B V*

Fig. 12.
Oszillogramme einer indirekten Blitzüberspannung, vom 12. VI., 06 h 11.
Fig. 12a ist gemessen in Phase BU (Fig. 6).
Fig. 12b ist gemessen in Phase BV (Fig. 6).

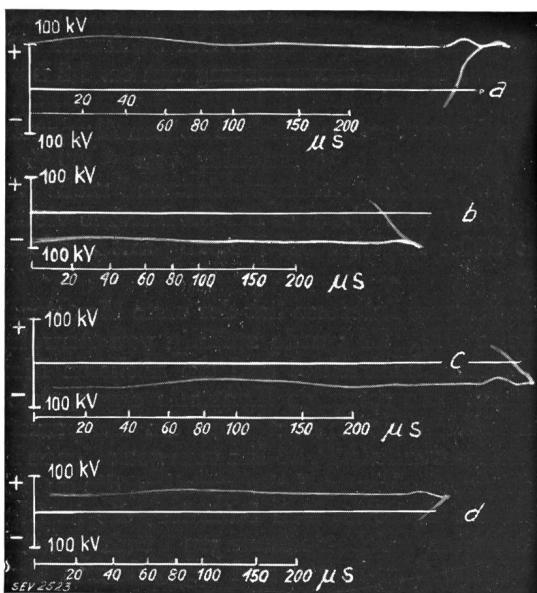
Fig. 14.

weiter vom Erdseil entfernte Seil *BU* weist 45 kV_{max}, das näher liegende Seil *AV* 30 kV_{max} Wellenamplitude auf. Der Charakter beider Wellen ist derselbe, der Masteinschlag äussert sich als indirekter Blitz.

Oszillogramme der Ueberspannungswellen auf den zwei obersten Leitungsseilen bei einem direkten Blitzschlag in einem Mast, vom 17. VI., ca. 23 h 40.

Fig. 14a ist gemessen in Phase *BU* (Fig. 3).
Fig. 14b ist gemessen in Phase *AV* (Fig. 3).

Besonders aus dem ersten Beispiel ergibt sich die erfreuliche Tatsache, dass *Masteinschläge, sogar mit Strömen von mehr als 10 000 A_{max} bei entsprechender Masterdung für die Leitung durchaus ungefährlich sein können*. Die Beobachtungen der Vorjahre über den auf wenige Meter beschränkten Wirkungsradius von Blitzstrahlen ist dadurch aufs schönste bestätigt. Der Masteinschlag äussert sich

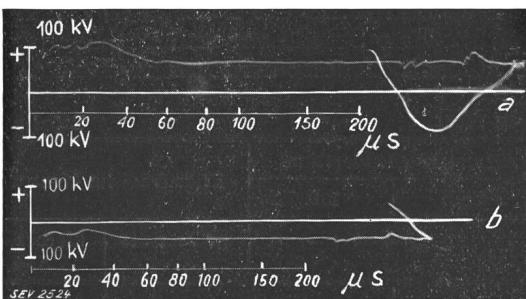
Fig. 15.

Oszillogramme der Ueberspannungswellen auf den zwei obersten Leitungsseilen bei einem wahrscheinlichen direkten Blitzschlag in einen Mast, vom 1. VII., ca. 16 h 40.
