**Zeitschrift:** Bulletin de l'Association suisse des électriciens  
**Herausgeber:** Association suisse des électriciens  
**Band:** 23 (1932)  
**Heft:** 12

## Ergebnisse der Gewittermessungen im Jahre 1931.

Von Dr. K. Berger, Ingenieur des SEV, Zürich.

Es werden die mit zwei Kathodenstrahloszillographen an der 132-kV-Einphasenleitung der Schweizerischen Bundesbahnen fortgeführten Messungen der von Blitzen erzeugten Ueberspannungen beschrieben. Ueber Häufigkeit und Höhe der Ueberspannungen werden Zusammenstellungen gegeben und einige wichtigere Oszillogramme reproduziert. Von insgesamt 7 «Blitzkurzschlüssen» der benutzten Leitung sind im Sommer 1931 6 oszillographisch aufgenommen worden. Die starke Dämpfung der Ueberspannung wird gezeigt, sowie ihre eng begrenzte Störwirkung quer zur Leitung. Aus dem Vergleich der an mehreren Leitungsseilen zugleich aufgenommenen Oszillogramme lassen sich direkte und indirekte Blitzschläge unterscheiden. Mit besondern, an den einzelnen Masten der Leitung angebrachten Messfunkenstrecken konnten Anhaltspunkte für die Grösse des über die Masten zur Erde abfliessenden Blitzstroms gewonnen werden. Daraus wird der Maximalwert des zulässigen Erdungsw

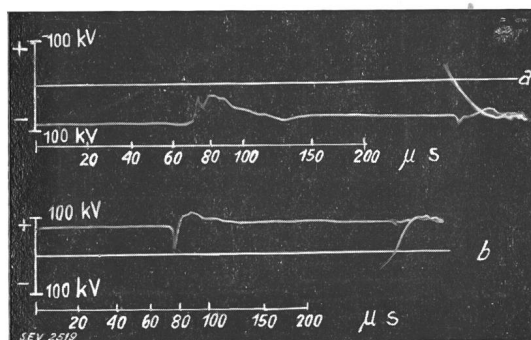
Fig. 9.

Fig. 9 wurde registriert am 17. Juni um 23.03 h; gemessen wurden die in den Phasen AV und BU durch einen Blitz in der Nähe der in Fig. 3 dargestellten Leitung erzeugten Ueberspannungen.

Oszillogramme einer Ueberspannung infolge eines Blitzes  
über der Leitung nach Fig. 3, vom 17. VI., 23 h 03.

Fig. 9a ist gemessen in Phase BU (Fig. 3).  
Fig. 9b ist gemessen in Phase AV (Fig. 3).

Eine Betriebsstörung fand nicht statt. Diese Aufnahme zeigt wieder den Vorgang, wie er letztes Jahr zweimal beobachtet werden konnte<sup>5)</sup> und

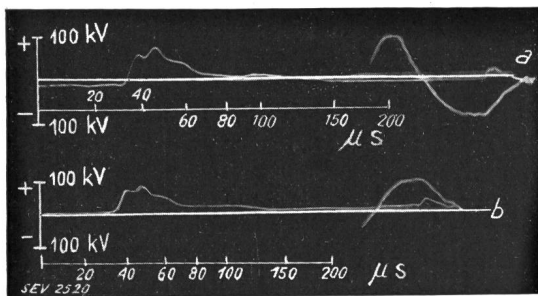
Fig. 10.

Oszillogramme der grössten im Sommer 1931 gemessenen indirekten (induzierten) Blitzüberspannungswelle, vom 7.VIII., 0 h 43.

Fig. 10a ist gemessen in Phase BU (Fig. 3).  
Fig. 10b ist gemessen in Phase AV (Fig. 3).

AV weist  $+ 75 \text{ kV}_{\text{max}}$ , BU  $+ 85 \text{ kV}_{\text{max}}$  Wellenamplitude auf, der Verlauf der Wellen beider Phasen ist sehr ähnlich. Höhere induzierte Blitzspannungen konnten bisher nicht nachgewiesen werden. Die Steilheit der Wellen ist maximal ca.  $18 \text{ kV}_{\text{max}}/\mu\text{s}$ . Der Gewitterherd befand sich in unmittelbarer Nähe des Messorts P. Eine Leitungsstörung trat dabei nicht auf.

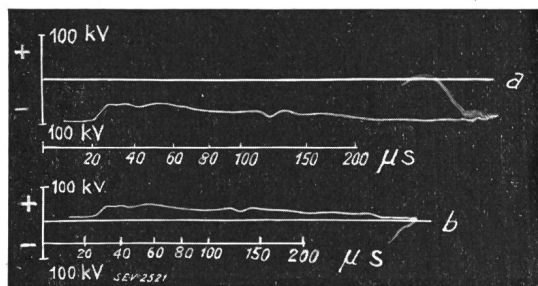
Fig. 11.

Kleinere indirekte Blitzüberspannung, vom 12. VI., 05 h 01.

Fig. 11a ist gemessen in Phase BU (Fig. 6).  
Fig. 11b ist gemessen in Phase AV (Fig. 6).

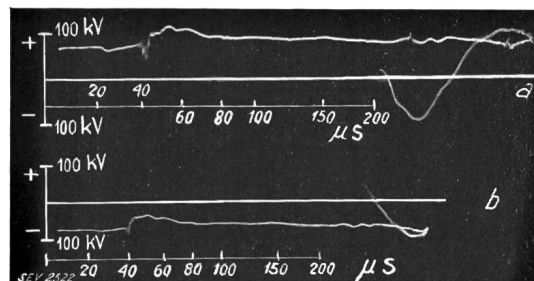
Fig. 12.

Fig. 12 entstand durch einen am 12. Juni, 6.11 h, von P aus beobachteten Blitzschlag in Nähe der Leitungen P—V in etwa 18 km Entfernung vom Messort P. Gemessen sind die Leiter BU und BV

der Anordnung nach Fig. 6. Es handelt sich auch hier um eine indirekte Blitzeinwirkung, wie man ebenfalls aus dem ganz ähnlichen Verlauf der Spannungswellen beider Phasen erkennt.

Oszillogramme einer indirekten Blitzüberspannung, vom 12. VI., 06 h 11.

Fig. 12a ist gemessen in Phase BU (Fig. 6).  
Fig. 12b ist gemessen in Phase BV (Fig. 6).

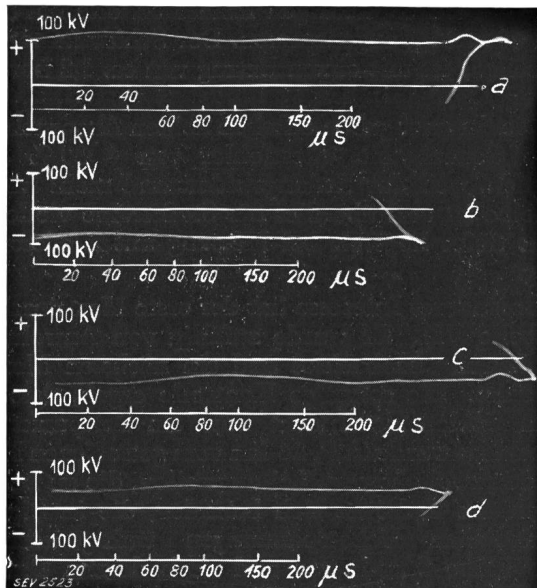
Fig. 14.

weiter vom Erdseil entfernte Seil  $BU$  weist  $45 \text{ kV}_{\text{max}}$ , das näher liegende Seil  $AV$   $30 \text{ kV}_{\text{max}}$  Wellenamplitude auf. Der Charakter beider Wellen ist derselbe, der Masteinschlag äussert sich als indirekter Blitz.

Oszillogramme der Ueberspannungswellen auf den zwei obersten Leitungsseilen bei einem direkten Blitzeinschlag in einen Mast, vom 17. VI., ca. 23 h 40.

Fig. 14a ist gemessen in Phase  $BU$  (Fig. 3).  
Fig. 14b ist gemessen in Phase  $AV$  (Fig. 3).

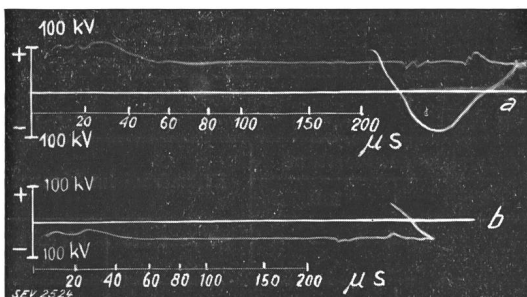
Fig. 15.

Besonders aus dem ersten Beispiel ergibt sich die erfreuliche Tatsache, dass Masteinschläge, sogar mit Strömen von mehr als  $10\,000 \text{ A}_{\text{max}}$  bei entsprechender Masterdung für die Leitung durchaus ungefährlich sein können. Die Beobachtungen der Vorjahre über den auf wenige Meter beschränkten Wirkungsradius von Blitzstrahlen ist dadurch aufs schönste bestätigt. Der Masteinschlag äussert sich

Oszillogramme der Ueberspannungswellen auf den zwei obersten Leitungsseilen bei einem wahrscheinlichen direkten Blitzeinschlag in einen Mast, vom 1. VII., ca. 16 h 40.

Fig. 15a ist gemessen in Phase  $BU$  (Fig. 3).  
Fig. 15b ist gemessen in Phase  $AV$  (Fig. 3).
