Zeitschrift: Bulletin de l'Association suisse des électriciens
Herausgeber: Association suisse des électriciens
Band: 24 (1933)
Heft: 21

Die Korrosionserscheinungen an Heisswasserspeichern.

Von R. Scherrer, Schwanden.

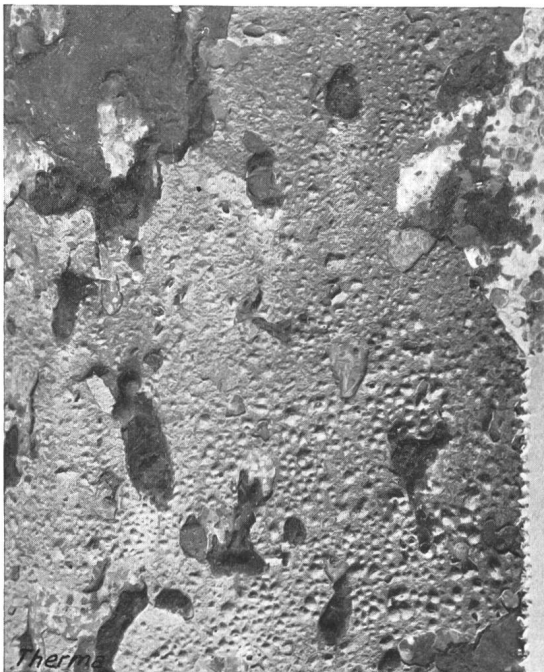
Fig. 9.

Verzinkte Innenwand mit Blasenbildung im Zinküberzug.

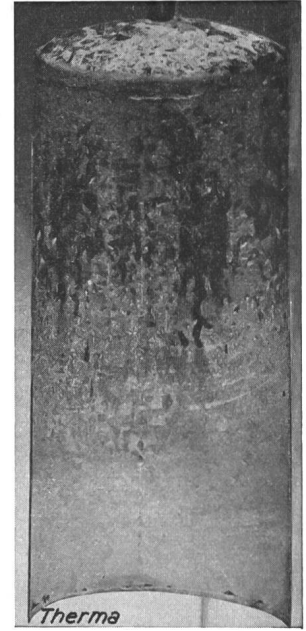
Fig. 11.

Wie Fig. 10. Prozess weiter
fortgeschritten. Unterer Teil
des Innenkessels ebenfalls
noch ohne Korrosions-
erscheinung.

während bei andern keine Oeffnung an der Oberfläche festgestellt werden kann (Fig. 10 und 11). Fig. 10 stellt eine jüngere Stufe dar, während bei Fig. 11 der Prozess bereits weiter fortgeschritten ist.

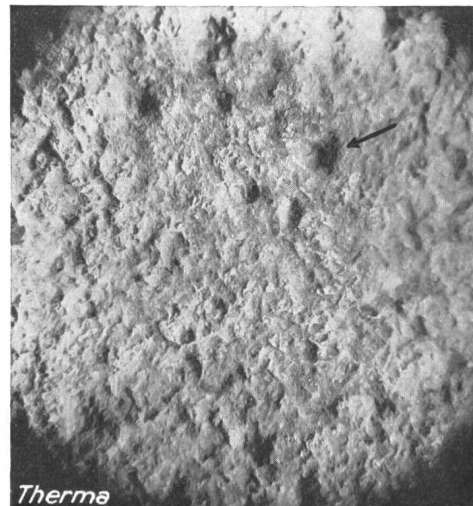
Fig. 12.

Verzinkung mit Blasenbildung von der Wasserseite her gesehen.
Vergrößerung ca. 2fach.

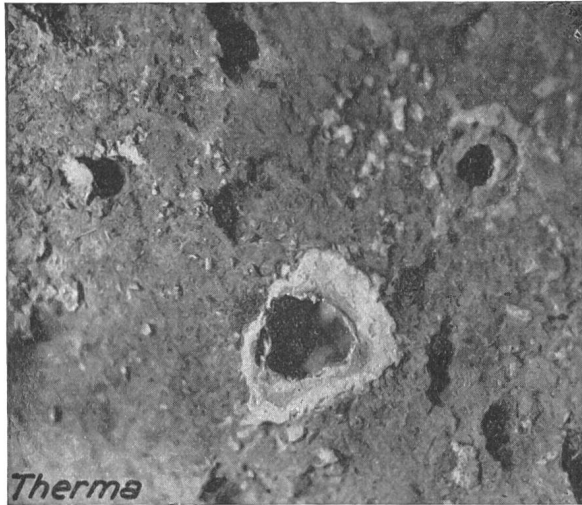
Fig. 13.

Zinkschicht von Fig. 12 von der Eisenseite her gesehen.
Vergrößerung ca. 80fach.

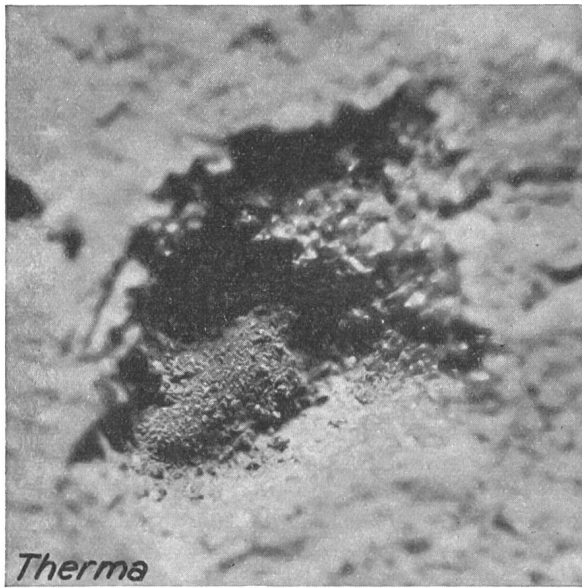
Fig. 14.

Zinkblase von innen (Wasserseite) gesehen.
Vergrößerung ca. 100fach.

zeigt. Der weisse Ring um die Vertiefung besteht aus Kalk. Andere, kleinere Blasen zeigen im Innern nur einen leichten Ansatz von Kristallen, wie in Fig. 14, die eine solche in ca. 100facher Ver-

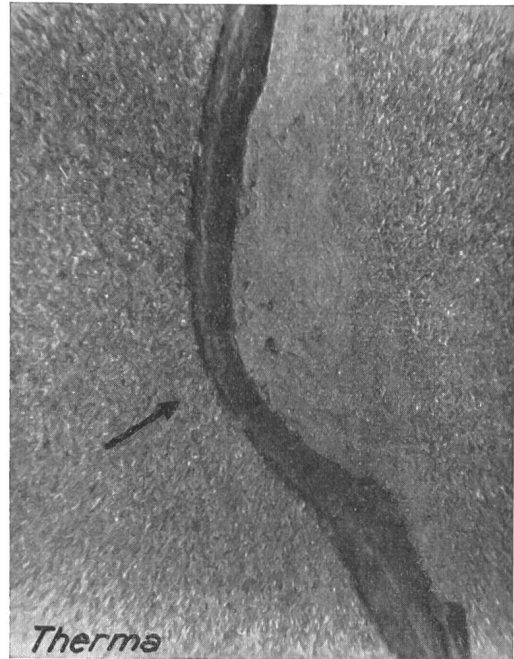
Fig. 15.

Schnitt durch ein Stück abgeblätterte Zinkschicht.
Vergrößerung ca. 20fach.

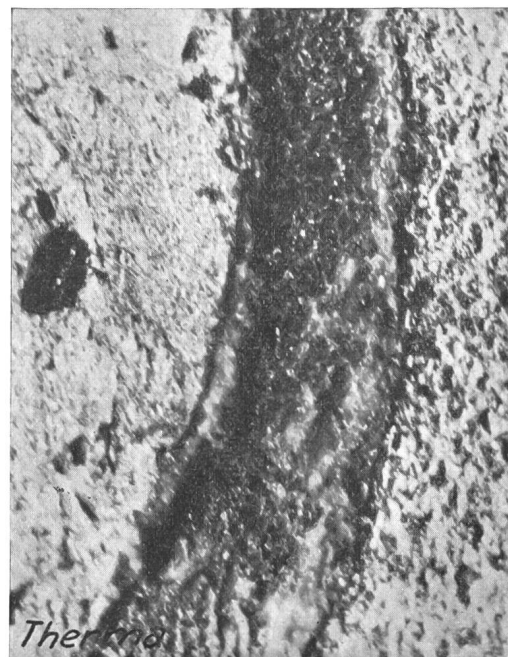
Fig. 16.

Schnitt durch ein Stück abgeblätterte Zinkschicht.
Vergrößerung ca. 100fach.

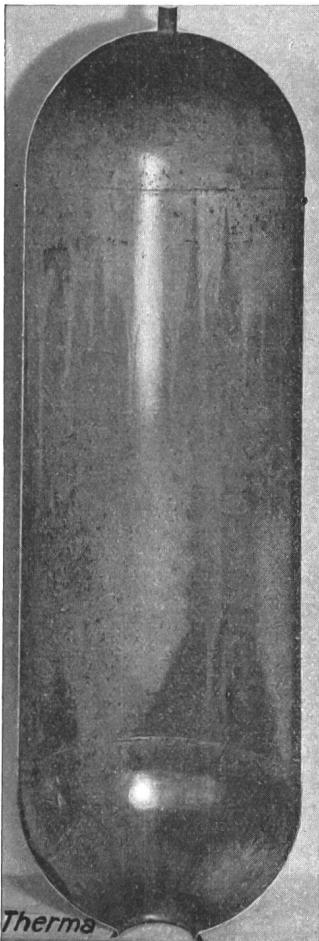
Fig. 33.
Emaillierter Innenkessel mit Punktrostung nach einjährigem Betrieb.

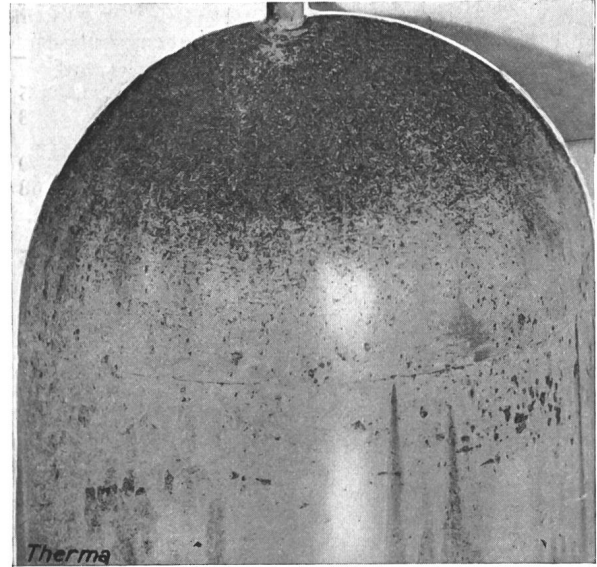
Fig. 34.
Kuppe des Kessels Fig. 33.

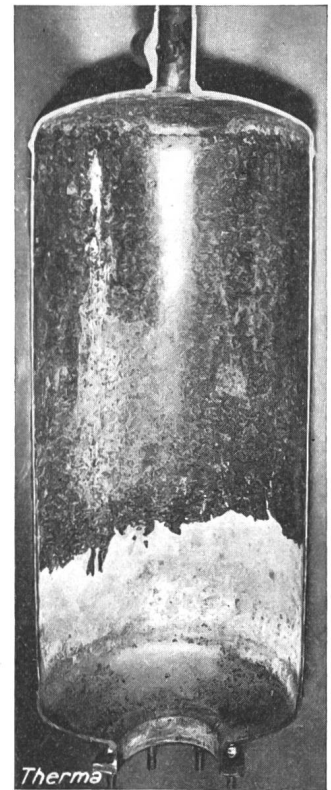
Fig. 35.
Emaillierter Innenkessel mit Punktrostung nach 8monatigem Betrieb.

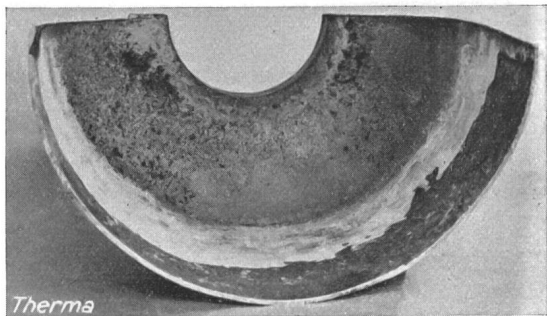
Fig. 36.
Bodenstück des Kessels Fig. 35 mit Rostflecken.

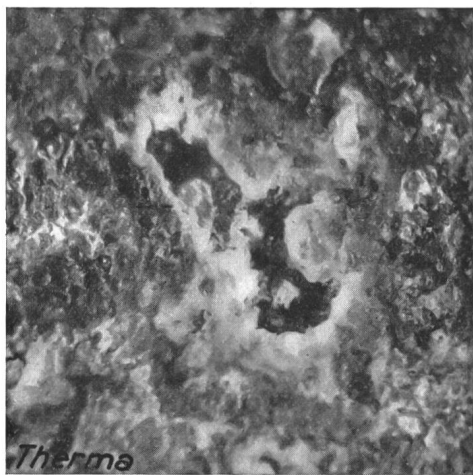
In Fig. 37 ist eine Korrosionsstelle in der Emaille dieses Apparates 70fach vergrössert. Man erkennt, wie die Emaille durchgefressen wurde

und der Angriff auf das Eisen bereits erfolgt ist. Die ganze Innenwand ist mit solchen Punkten übersät. Es handelt sich bei diesem Apparat um

Fig. 37.
Korrosionsstelle in der Emaille in der Wand des Heisswasserspeichers Fig. 35.
Vergrößerung ca. 70fach.
