Die Korrosionserscheinungen an Heisswasserspeichern.

Von R. Scherrer, Schwanden.

Es wird gezeigt, dass die Korrosion (das Rosten) der verzinkten Eisenkessel von Heisswasserspeichern nicht auf schlechte Qualität der Verzinkung, sondern auf die besonderen Betriebsbedingungen der Heisswasserspeicher und auf die Zusammensetzung des Wassers zurückgeführt werden muss. Ueberall, wo die Zusammensetzung des Wassers auf Korrosionsgefahr weist, sollten verzinnte Kupferkessel zur Verwendung kommen, die korrosionssicher sind.

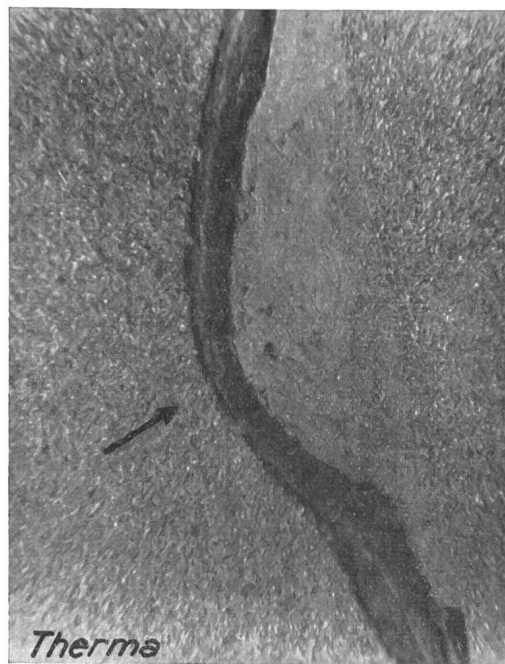
Fig. 15.

Schnitt durch ein Stück abgeblätterte Zinkschicht. Vergrößerung ca. 20fach.

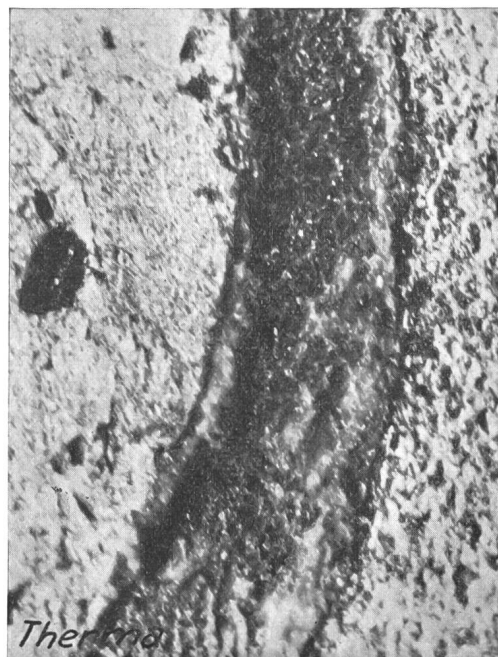
Fig. 16.

Schnitt durch ein Stück abgeblätterte Zinkschicht. Vergrößerung ca. 100fach.
