Zeitschrift: Bulletin de l'Association suisse des électriciens
Herausgeber: Association suisse des électriciens
Band: 24 (1933)
Heft: 21

Die Korrosionserscheinungen an Heisswasserspeichern.

Von R. Scherrer, Schwanden.

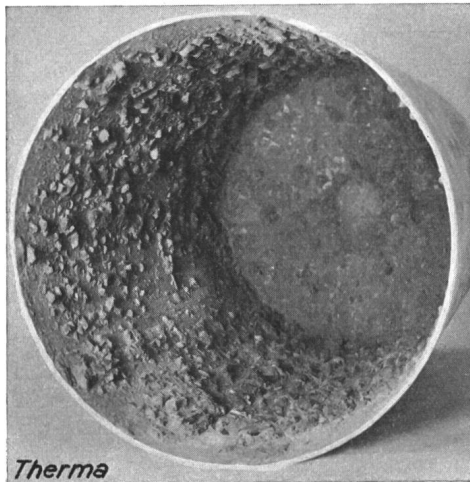
Fig. 6.

Innenkessel aus verzinktem Eisen mit typischer Sauerstoffkorrosion (Rostwarzen).

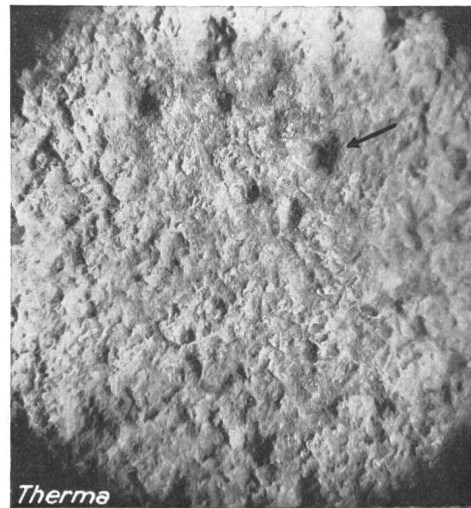
Fig. 12.

Verzinkung mit Blasenbildung von der Wasserseite her gesehen.
Vergrößerung ca. 2fach.

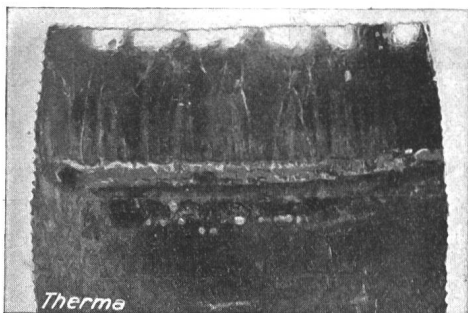
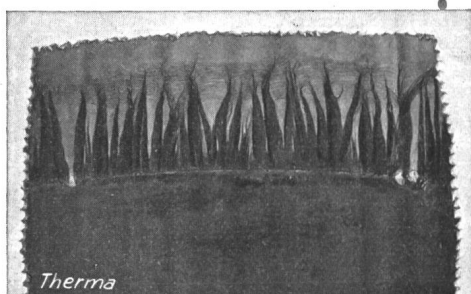
Fig. 29.

Die Folge der Druckbeanspruchung des Innensessels sind Haarrisse, die Fig. 29 sehr deutlich zeigt. Man hat hier ein geradezu ideales Bild des Kraftlinienverlaufes im Material. Fig. 30 zeigt vergrößert das Netzwerk von Haarrissen in der Spitze

Haarrisse in einem emaillierten Kessel.

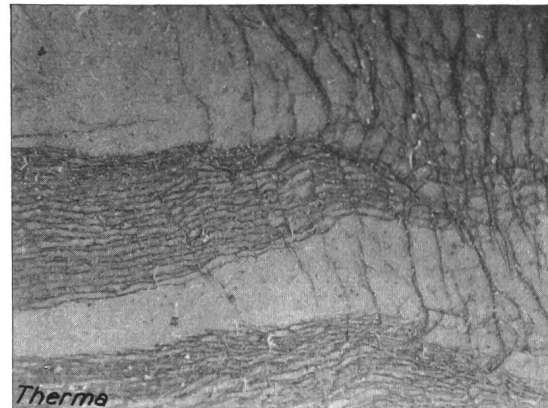
Fig. 30.

Haarrisse der Fig. 29. Vergrößerung ca. 2fach.

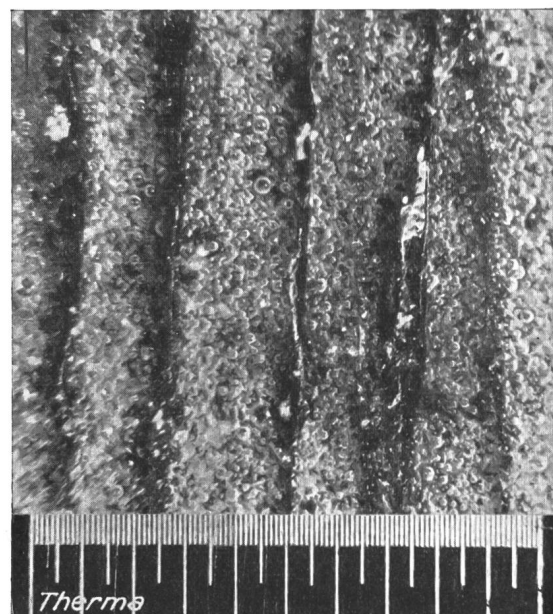
Fig. 31.

Haarrisse der Fig. 29. Vergrößerung ca. 66fach. 1 Teilstrich des abgebildeten Maßstabes = 0,01 mm.
