## Die Korrosionserscheinungen an Heisswasserspeichern.

Von R. Scherrer, Schwanden.

Es wird gezeigt, dass die Korrosion (das Rosten) der verzinkten Eisenkessel von Heisswasserspeichern nicht auf schlechte Qualität der Verzinkung, sondern auf die besonderen Betriebsbedingungen der Heisswasserspeicher und auf die Zusammensetzung des Wassers zurückgeführt werden muss. Ueberall, wo die Zusammensetzung des Wassers auf Korrosionsgefahr weist, sollten verzinnte Kupferkessel zur Verwendung kommen, die korrosionssicher sind.

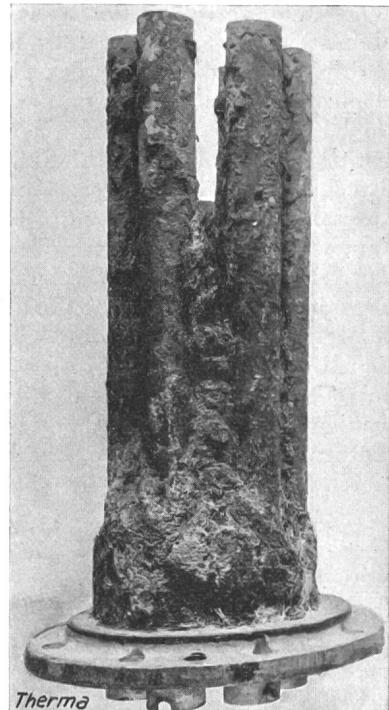
Fig. 5.  
Heizeinsatz mit starkem Kalkansatz und Rostwarzen.

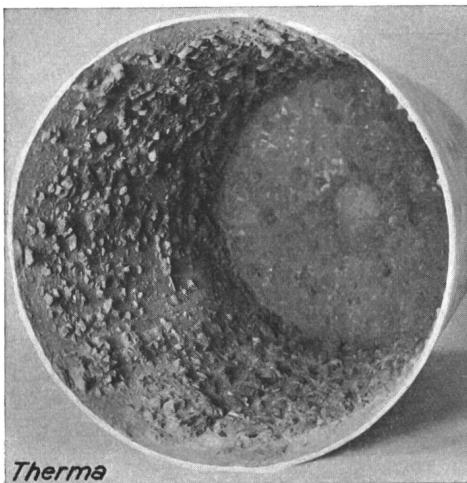
Fig. 6.

Innenkessel aus verzinktem Eisen mit typischer Sauerstoffkorrosion (Rostwarzen).

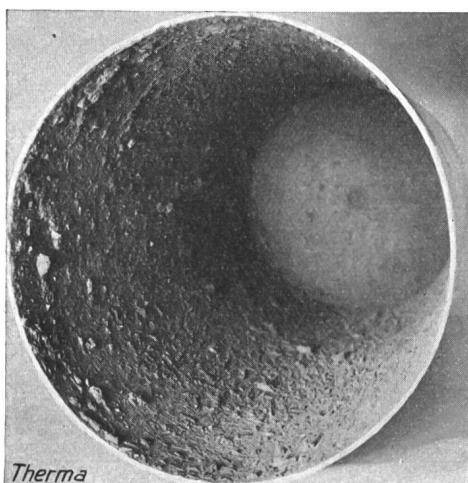
Fig. 7.

Innenkessel aus verzinktem Eisen mit typischer Sauerstoffkorrosion (Rostwarzen).

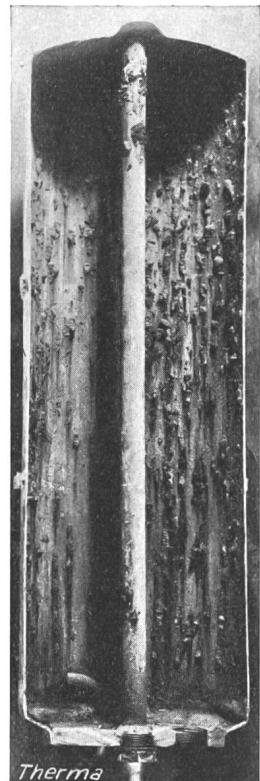
Fig. 7a.

Innenkessel aus verzinktem Eisen mit Sauerstoffkorrosion (Längsschnitt) nach 2jähriger Betriebszeit.

einem Heisswasserspeicher keine nennenswerte Strömung vorhanden sein darf, werden die Luftblasen nicht fortgespült und setzen sich immer an den gleichen Stellen fest. Der Vorgang der Metallauflösung ist also ein fast kontinuierlicher.

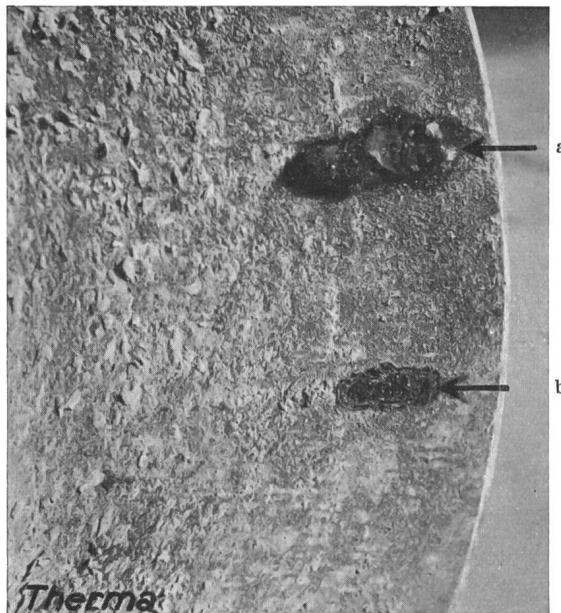
Fig. 8.

a Unverletzte Rostwarze.  
b Rost abgekratzt zur Sichtbarmachung des Materialangriffes.

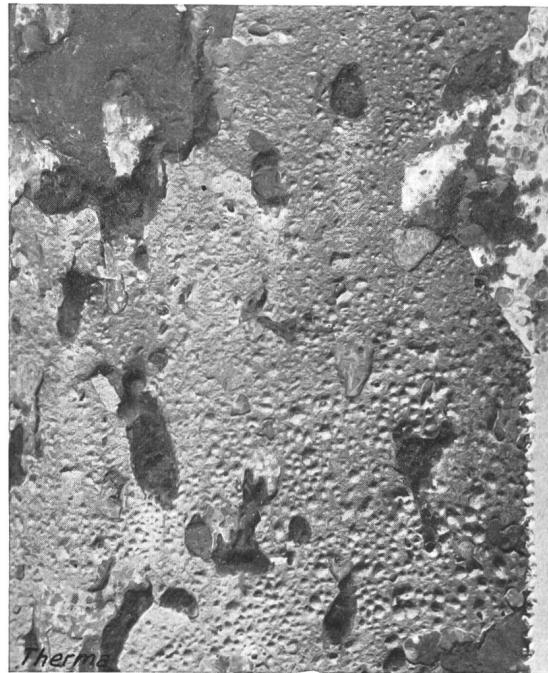
Fig. 9.

Verzinkte Innenwand mit Blasenbildung im Zinküberzug.

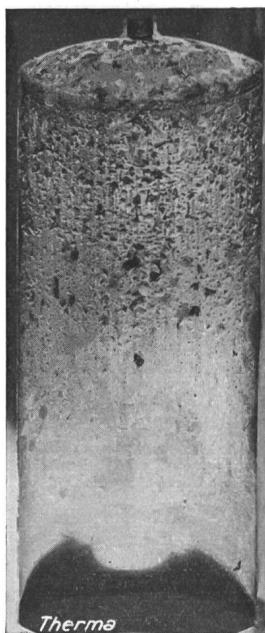
Fig. 10.

Innenkessel mit blasenförmiger Korrosion im Ober- teil. Untere Partie intakt und mit leichter Kalk- schicht bedeckt.

während bei andern keine Oeffnung an der Oberfläche festgestellt werden kann (Fig. 10 und 11). Fig. 10 stellt eine jüngere Stufe dar, während bei Fig. 11 der Prozess bereits weiter fortgeschritten ist.

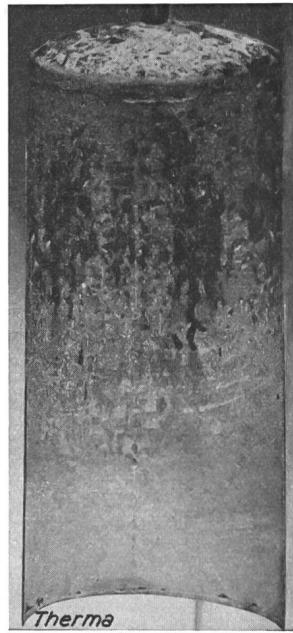
Fig. 11.

Wie Fig. 10. Prozess weiter fortgeschritten. Unterer Teil des Innenkessels ebenfalls noch ohne Korrosions- erscheinung.

Ein in dieser Weise angegriffener Zinküberzug löst sich an den Stellen, an welchen die Blasenbildung stark vorgeschritten ist (z. B. Fig. 11), leicht in ganzen Blättern ab. Unter den frisch abgefallenen Zinkblättern findet man jedoch keine Rostbildung; diese ist auf die einzelnen Warzen konzentriert. Betrachtet man eine solche Zinkschiefer von hinten, d. h. von der Eisenseite her, so findet man, dass sie hohl ist. Bei den grösseren Blasen kann man im Innern häufig auch eine Kalkablage antreffen wie z. B. in Fig. 13, welche die in Fig. 12 mit Pfeil angedeutete Blase von der Eisenseite her

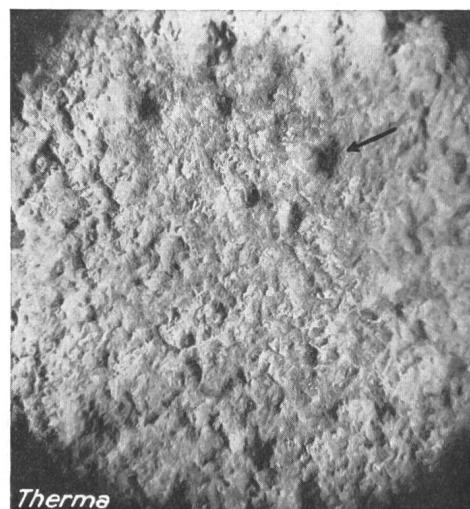
Fig. 12.

Verzinkung mit Blasenbildung von der Wasserseite her gesehen.  
Vergrösserung ca. 2fach.

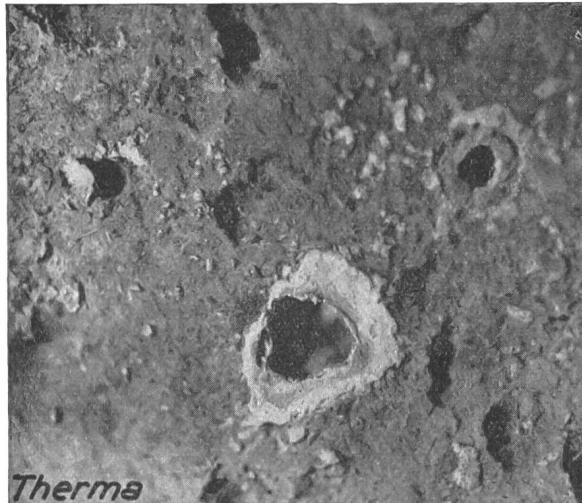
Fig. 13.  
Zinkschicht von Fig. 12 von der Eisenseite her gesehen.  
Vergrösserung ca. 80fach.

zeigt. Der weisse Ring um die Vertiefung besteht aus Kalk. Andere, kleinere Blasen zeigen im Innern nur einen leichten Ansatz von Kristallen, wie in Fig. 14, die eine solche in ca. 100facher Ver-

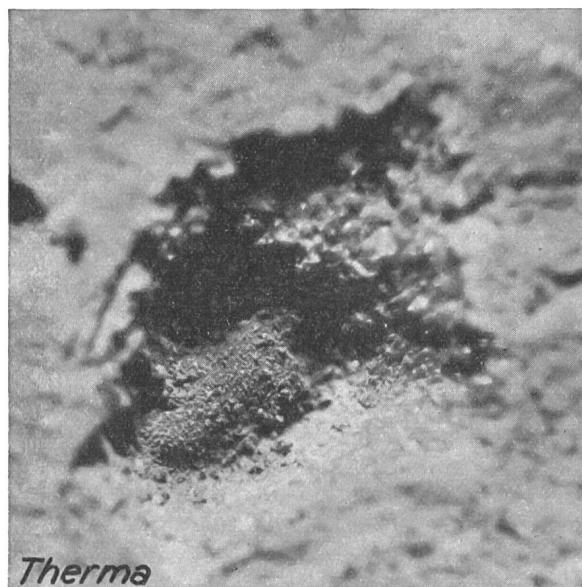
Fig. 14.  
Zinkblase von innen (Wasserseite) gesehen.  
Vergrösserung ca. 100fach.

grösserung zeigt. Das Mikroskop ist bei dieser Aufnahme auf den Grund oder, von aussen betrachtet, auf das Innere der Blasenkuppe scharf eingestellt, um die Kristallbildung sichtbar zu machen.

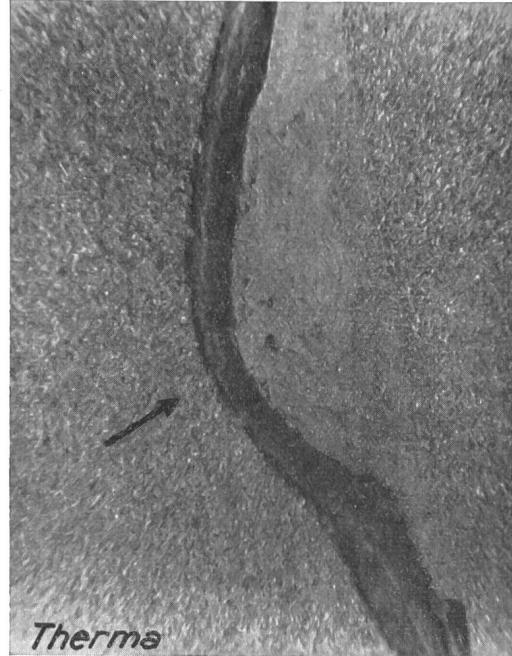
Fig. 15.  
Schnitt durch ein Stück abgeblätterte Zinkschicht.  
Vergrösserung ca. 20fach.

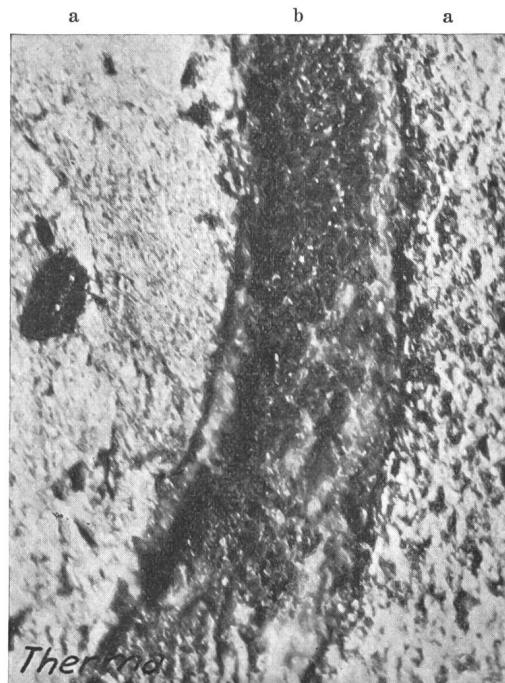
Fig. 16.  
Schnitt durch ein Stück abgeblätterte Zinkschicht.  
Vergrösserung ca. 100fach.  
a Einbettungsmetall.  
b Zinkschicht.

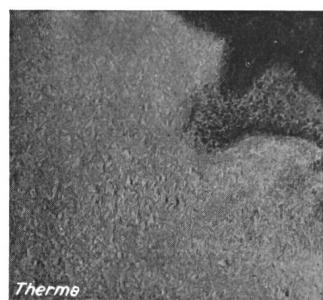
Fig. 25.

Von Zitronensäure angegriffene Emaille.  
Vergrösserung ca. 5fach.

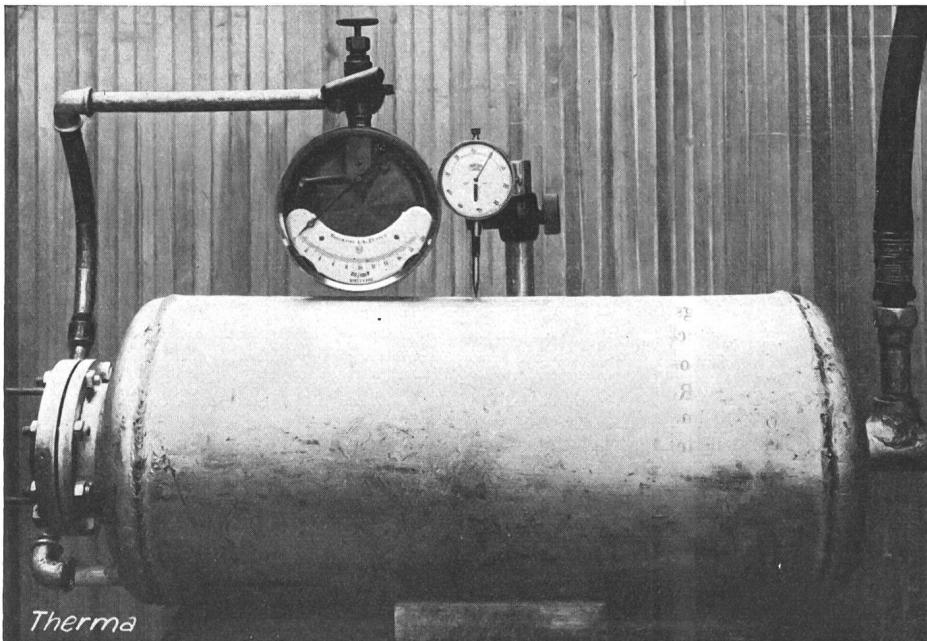
Fig. 27.  
Druckprobe an einem emaillierten Kessel. Kessel ohne Druck.

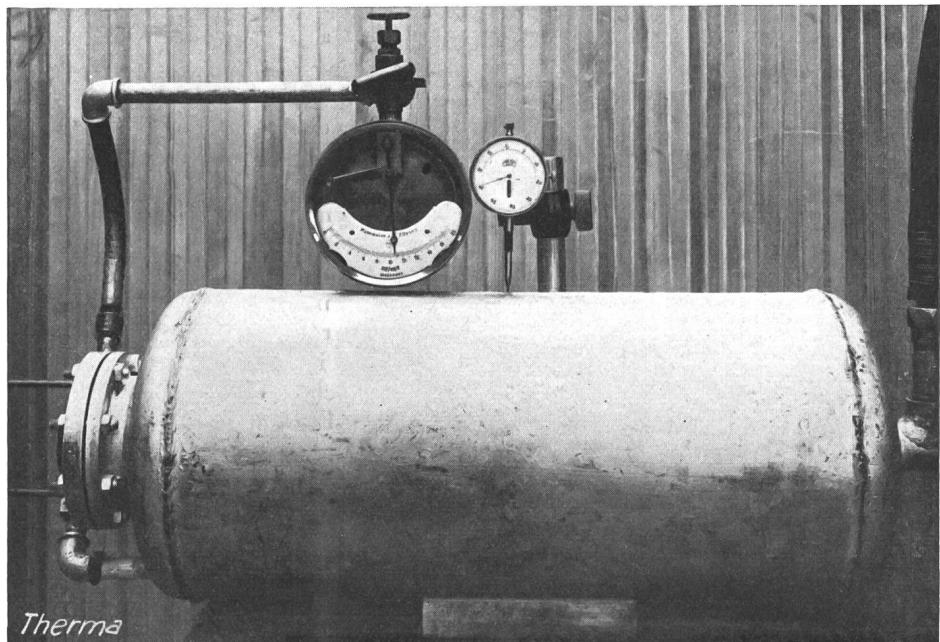
Fig. 28.  
Druckprobe an einem emaillierten Kessel. Kessel bei 10,8 kg/cm.

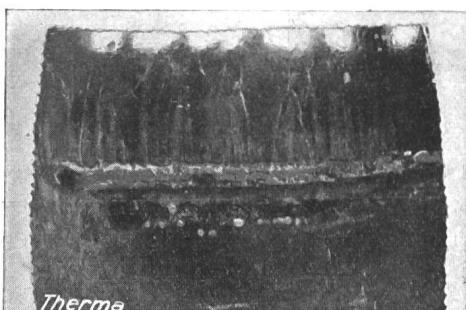
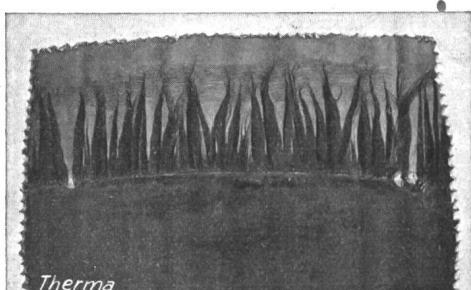
Die Folge der Druckbeanspruchung des Innenkessels sind Haarrisse, die Fig. 29 sehr deutlich zeigt. Man hat hier ein geradezu ideales Bild des Kraftlinienverlaufes im Material. Fig. 30 zeigt vergrössert das Netzwerk von Haarrissen in der Spitze

Fig. 29.  
Haarrisse in einem emaillierten Kessel.

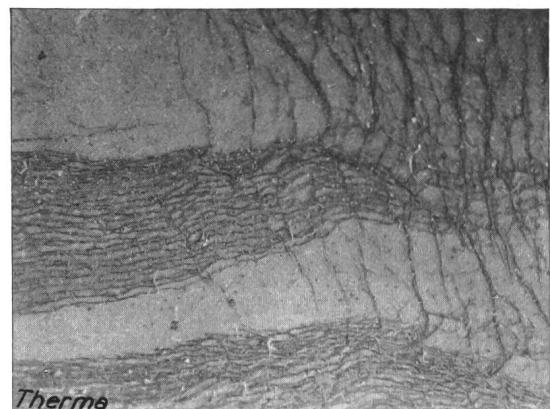
Fig. 30.  
Haarrisse der Fig. 29. Vergrösserung ca. 2fach.

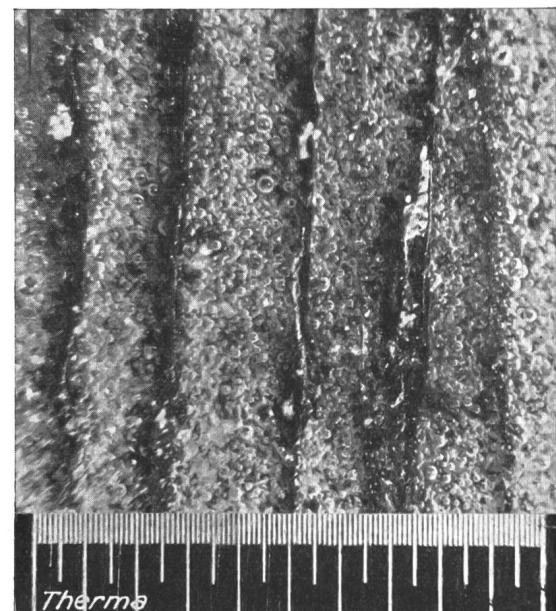
einer solchen Figur und Fig. 31 einige Risse in 66facher Vergrösserung. (Ein Teilstrich des mitphotographierten Maßstabes =  $1/100$  mm.)

Fig. 31.  
Haarrisse der Fig. 29. Vergrösserung ca. 66fach.  
1 Teilstrich des abgebildeten Maßstabes = 0,01 mm.

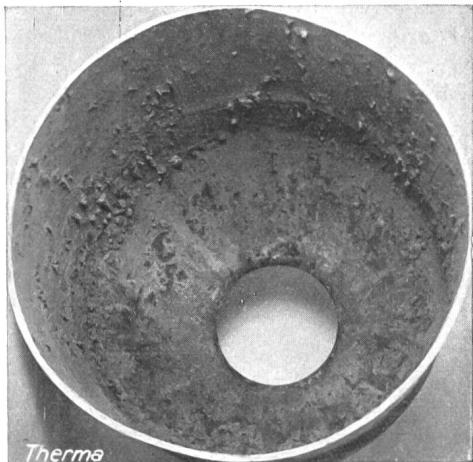
Betriebszeit die typischen Rostwarzen der Sauerstoffkorrosion (Fig. 32). Bei andern Apparaten wurde die Emaille einfach abgetragen, ähnlich wie in Fig. 25 und 26, und die Rostung tritt an den Stellen, an welchen der Ueberzug bereits durchbrochen ist, mehr punktförmig auf, z. B. im Kessel

Fig. 32.  
Emaillierter Innenkessel mit Rostwarzen.

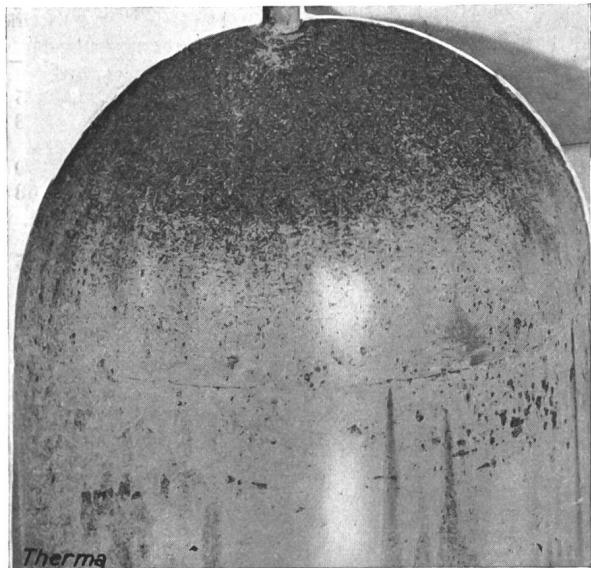
Fig. 34.  
Kuppe des Kessels Fig. 33.

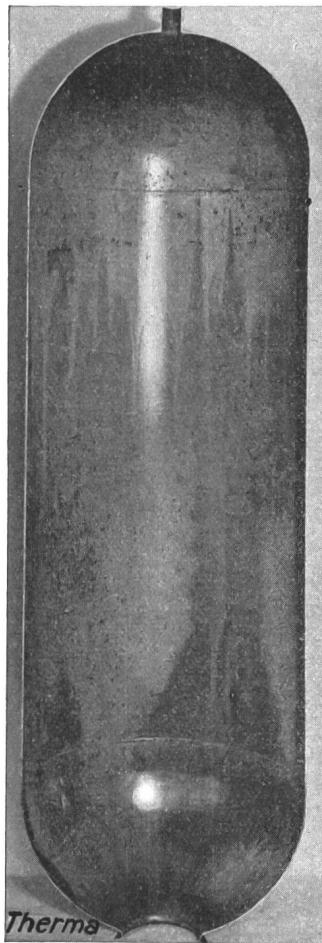
Fig. 33 und 34 mehr im oberen Teil, wo die meisten Gasblasen angesammelt waren. Bei Behälter Fig. 35 ist die Rostung am Boden grösser, trotzdem bei diesem Apparat, im Gegensatz zu denjenigen der Fig. 33 und 34, eine ca. 0,8 mm starke Kalkschicht vorhanden war. Der Rost hat diese am Boden bereits durchbrochen, wie Fig. 36 deutlich zeigt.

Fig. 33.  
Emaillierter Innenkessel mit  
Punktrostung nach einjährigem  
Betrieb.

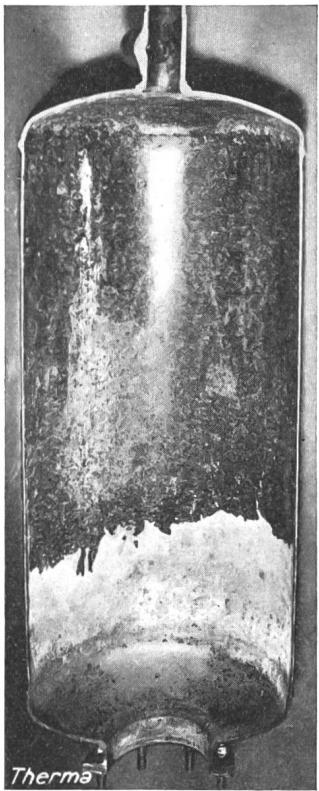
Fig. 35.  
Emaillierter Innenkessel mit  
Punktrostung nach 8monatigem  
Betrieb.

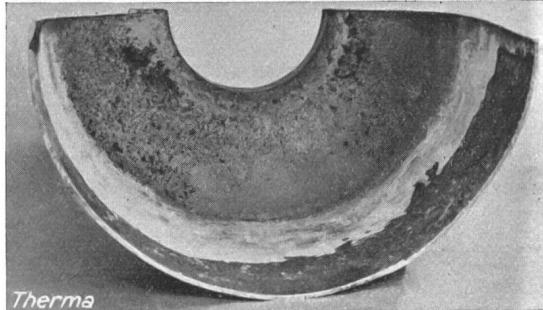
Fig. 36.  
Bodenstück des Kessels Fig. 35 mit Rostflecken.

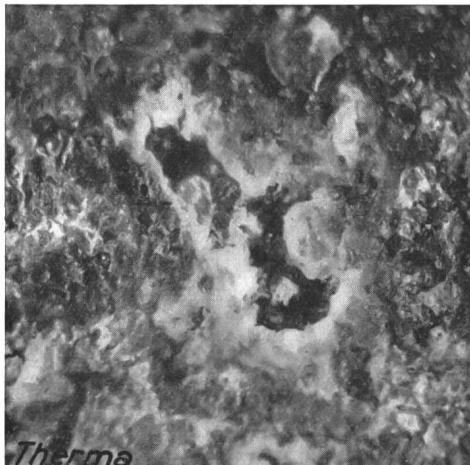
In Fig. 37 ist eine Korrosionsstelle in der Emaille dieses Apparates 70fach vergrössert. Man erkennt, wie die Emaille durchgefressen wurde

und der Angriff auf das Eisen bereits erfolgt ist. Die ganze Innenwand ist mit solchen Punkten übersät. Es handelt sich bei diesem Apparat um

Fig. 37.  
Korrosionsstelle in der Emaille in der Wand des Heisswasserspeichers Fig. 35.  
Vergrösserung ca. 70fach.

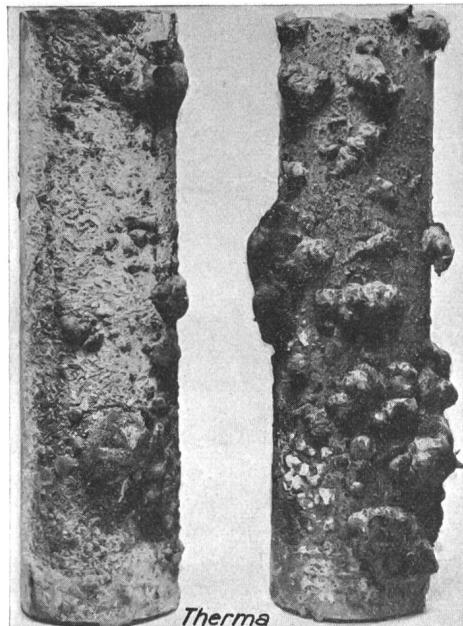
tragen (Fig. 38). Das Rohrstück links war mit säurefester, dasjenige rechts mit gewöhnlicher Emaille überzogen.

Fig. 38.  
Korrosionen an emaillierten Versuchsrohren.  
Links «säurefeste» Emaille, rechts gewöhnliche Emaille.
