## Une explosion d'interrupteur dans une sous-station des Services Electriques de la Ville de Winterthur.

Par W. Howald, Winterthur.

La sous-station principale 45/3 kV du Service de l'Electricité de Winterthur a été le théâtre, le 16 janvier 1936, d'une interruption d'exploitation

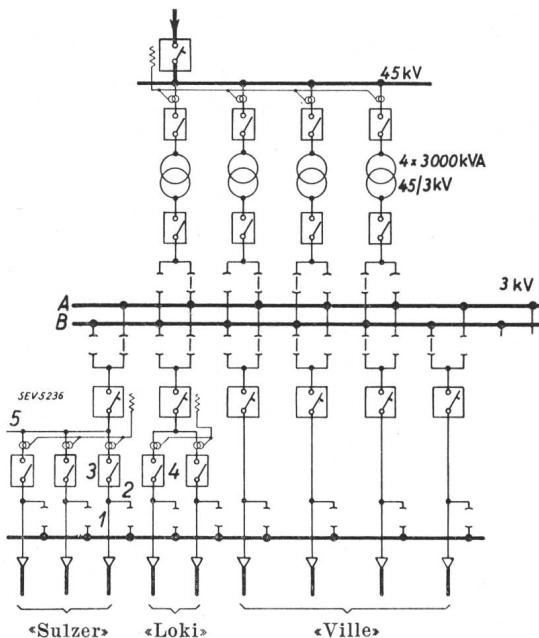
Fig. 1.

Schéma de principe de l'installation.

- 1 Emplacement occupé lors des essais de court-circuit à la terre.
- 2 Arc amorcé au sectionneur.
- 3 Interrupteur ayant fait explosion.
- 4 Cellules endommagées «Loki».
- 5 Barres endommagées «Sulzer».

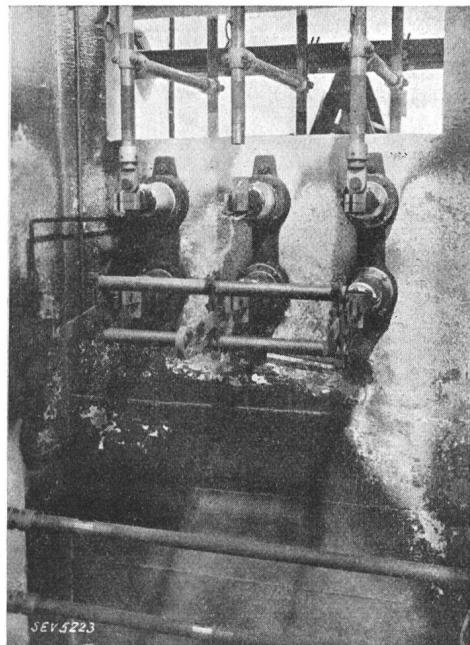
Fig. 2.

Cellule des sectionneurs de la barre auxiliaire.

système «A» au départ «Sulzer I». A ce moment, un arc s'amorça au sectionneur des barres auxiliaires (fig. 2), par suite vraisemblablement du claquage ou du contournement d'un isolateur défec-tueux, résultant de la surtension produite au moment de la suppression du court-circuit à la terre. Ce sectionneur fut détruit, en même temps que la cellule était endommagée. Il dut se produire, en ce même instant, un écartement des contacts de l'in-

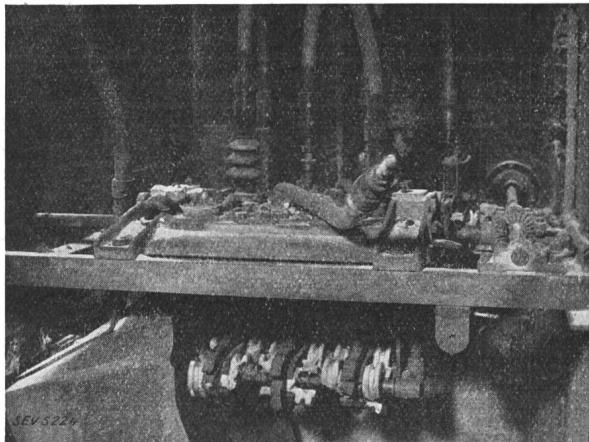
Fig. 3.  
Restes de l'interrupteur explosé, dans sa cellule.

terrupteur bloqué «Sulzer I», par suite du courant de court-circuit élevé (15 000 à 18 000 amp.), ce qui causa un fort dégagement de gaz à l'intérieur du bac, suivi de l'explosion. — L'interrupteur en question, qui date de 1902/1904 avait ses contacts

auxiliaires complètement brûlés, alors que ses contacts principaux présentaient de profondes brûlures, constatation qui fut faite sitôt après.

Bien que la quantité d'huile qui s'enflamma ne dépassât pas 60 litres, la puissance de l'explosion renversa en les démolissant les parois de la cellule. Les fig. 3, 4 et 5 permettent de se faire une idée des dégâts survenus. — L'huile qui s'écoulait prit feu à son tour et enfuma entièrement les 3 étages

1° Les interrupteurs à bain d'huile d'une capacité de rupture insuffisante représentent pour toute installation une source de graves dangers, même s'ils ne sont pas munis d'un dispositif de déclenchement automatique.

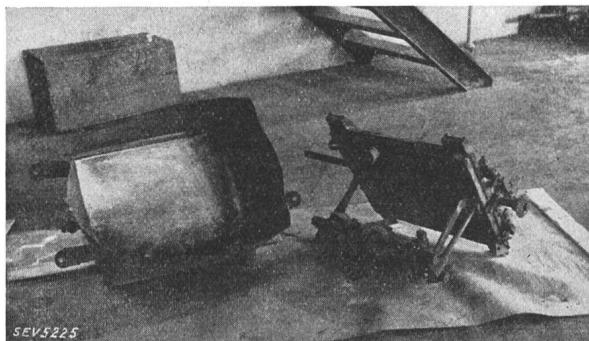
Fig. 4.  
Ce qui reste de l'interrupteur, après son démontage.

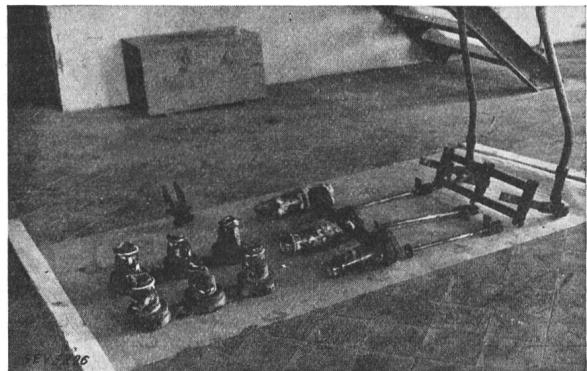
Fig. 5.  
Ce qui reste du sectionneur monté au-dessus de l'interrupteur de fig. 3.

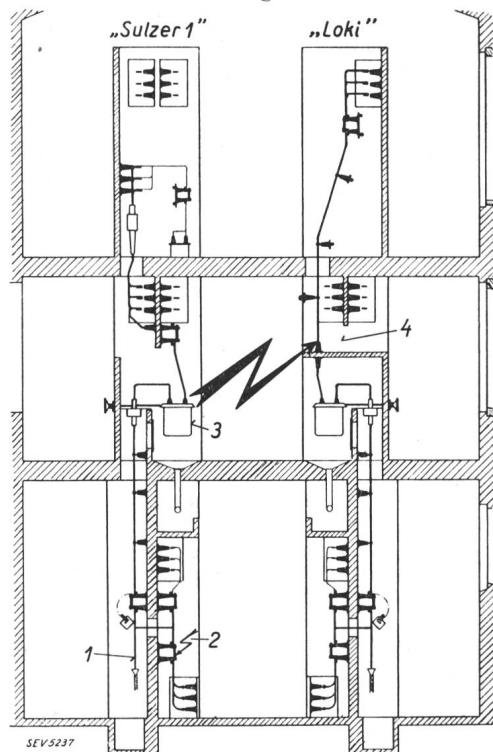
Fig. 6.  
Coupe transversale du bâtiment de distribution.  
1 Emplacement occupé lors des essais de court-circuit à la terre.  
2 Premier amorçage d'arc.  
3 Interrupteur ayant fait explosion.  
4 Panneau «Loki»: courts-circuits subséquents et dégâts occasionnés.

du bâtiment. — Sous l'action du feu et de la suie, des courts-circuits se produisirent enfin sur les barres traversant les panneaux opposés «Loki», accompagnés de la destruction d'isolateurs et de traversées aux cellules des interrupteurs (fig. 6).

2° Il est indiqué, dans les installations comportant des interrupteurs à bain d'huile, de bien séparer en des espaces distincts les interrupteurs et les barres; autant que possible les divers systèmes de barres seront également séparés.

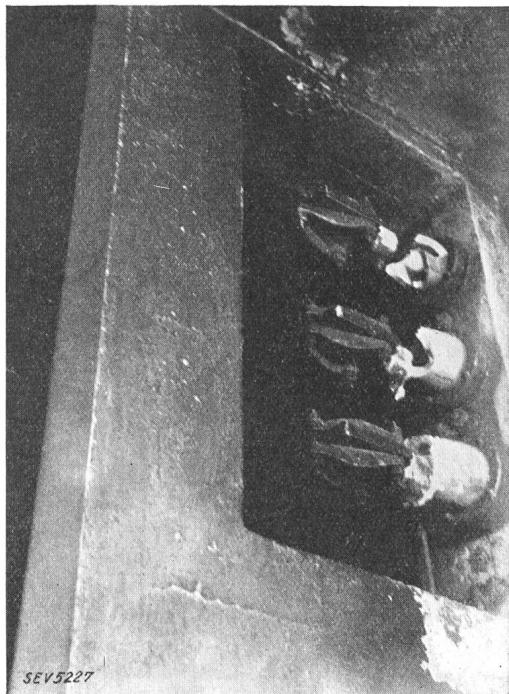
Fig. 7.  
Isolateurs démolis à la suite de courts-circuits  
sur la barre «Sulzer».

6° Lorsqu'à la suite d'un incendie dû à l'inflammation de l'huile, l'installation se trouve être en fumée et pleine de dépôts de suie, il convient, avant de la remettre en service, de procéder au nettoyage soigné et à l'essai de tous les isolateurs. L'arrêt prolongé qui en résulte est compensé largement par la suppression de toute nouvelle cause d'accident.

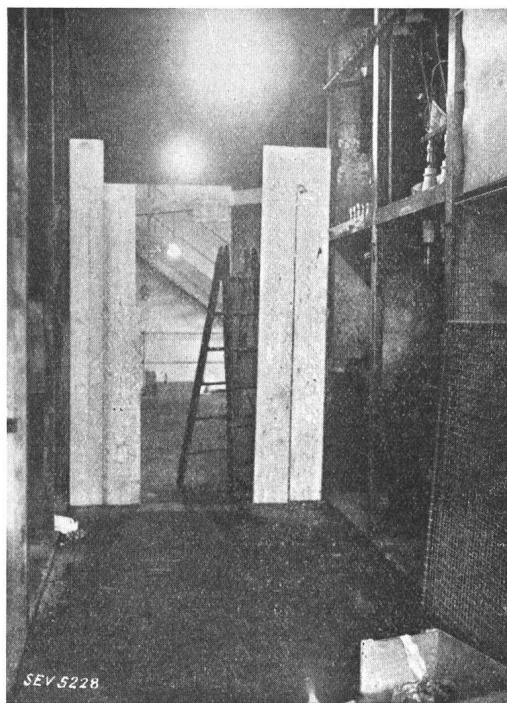
L'exploitation put être reprise après une interruption de 20 minutes. Mais, peu de minutes après, un nouvel arc s'amorça à l'intérieur du panneau «Sulzer 6», probablement par suite d'un dépôt de suie, et démolit la cellule, tout en provoquant un nouveau court-circuit sur les barres, et la destruction de quelques isolateurs. La fig. 7 montre l'effet produit sur les barres «Sulzer», alors que la fig. 8 donne la vue du couloir complètement noirci des interrupteurs, et des cellules «Loki» démolies.

Fig. 8.  
Couloir du local des interrupteurs au premier étage,  
après l'explosion.

Il fut cependant possible de reprendre provisoirement l'exploitation au bout de 2 heures environ. Mais les travaux de nettoyage des isolateurs et les réparations les plus urgentes pour permettre une reprise de l'exploitation normale, nécessitèrent 4 jours. En outre, il faudra encore bien quelques temps pour nettoyer à fond et repeindre entièrement la station.
