Une explosion d'interrupteur dans une sous-station des Services Electriques de la Ville de Winterthur.

Par W. Howald, Winterthur.

La sous-station principale 45/3 kV du Service de l'Electricité de Winterthur a été le théâtre, le 16 janvier 1936, d'une interruption d'exploitation

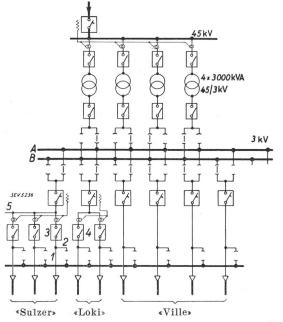
Fig. 1. Schéma de principe de l'installation. Emplacement occupé lors des essais de court-circuit Arc amorcé au sectionneur.

- Interrupteur ayant fait explosion.
- Cellules endommagées «Loki».
- Barres endommagées «Sulzer».

On relève du schéma de la fig. 1 que, eu égard à la capacité de rupture des interrupteurs en cas de courts-circuits, les relais des transformateurs et

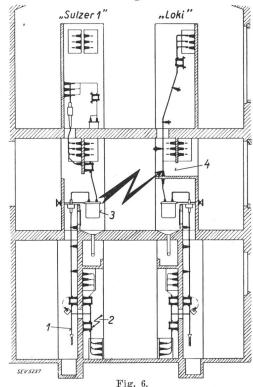
Coupe transversale du bâtiment de distribution.

- Emplacement occupé lors des essais de court-circuit

- Premier amorçage d'arc.
 Interrupteur ayant fait explosion.
 Panneau «Loki»: courts-circuits subséquents et dégâts occasionnés.

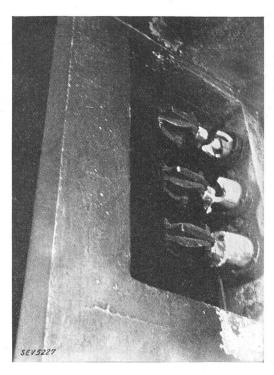
Fig. 7. Isolateurs démolis à la suite de courts-circuits sur la barre «Sulzer».

L'exploitation put être reprise après une interruption de 20 minutes. Mais, peu de minutes après, un nouvel arc s'amorça à l'intérieur du panneau «Sulzer 6», probablement par suite d'un dépôt de suie, et démolit la cellule, tout en provoquant un nouveau court-circuit sur les barres, et la destruction de quelques isolateurs. La fig. 7 montre l'effet produit sur les barres «Sulzer», alors que la fig. 8 donne la vue du couloir complètement noirci des interrupteurs, et des cellules «Loki» démolies.

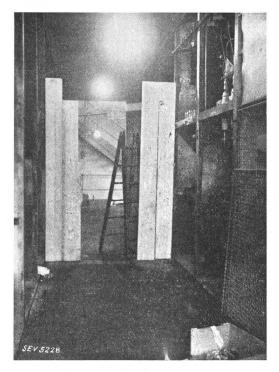
Fig. 8.

Couloir du local des interrupteurs au premier étage, après l'explosion.

- 6° Lorsqu'à la suite d'un incendie dû à l'inflammation de l'huile, l'installation se trouve être enfumée et pleine de dépôts de suie, il convient, avant de la remettre en service, de procéder au nettoyage soigné et à l'essai de tous les isolateurs. L'arrêt prolongé qui en résulte est compensé largement par la suppression de toute nouvelle cause d'accident.
