## A propos d'un commencement d'incendie dans une soute à coke.

Le 26 juillet, le feu a pris dans la soute à coke de la maison d'habitation Niesenstrasse 3 à Thoune, d'une façon qui mérite d'être relatée en détail.

Pour rechercher la cause de ces phénomènes qui auraient pu avoir des conséquences fatales pour l'équipe de secours, les Services Industriels de Thoune demandèrent au secrétariat général de l'ASE et de l'UICS de procéder à une enquête qui eut lieu en collaboration avec l'Inspecteur des installations à courant fort. En voici les résultats:

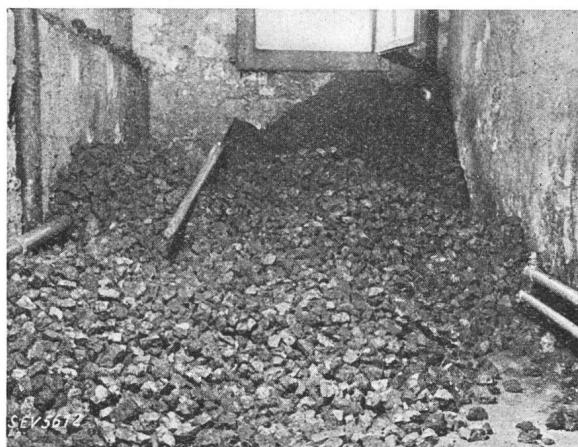
Fig. 3.  
Vue de la soute à coke.

A gauche, le tuyau protecteur et le tuyau d'évier; à droite, les conduites de gaz et d'eau.

De l'autre côté de la soute, des conduites de gaz et d'eau longent le mur sur la moitié de sa longueur, également à environ 25 cm au-dessus du sol (fig. 3 et 4). Tous ces tuyaux étaient entourés de coke, dont la soute était remplie presque jusqu'au plafond.

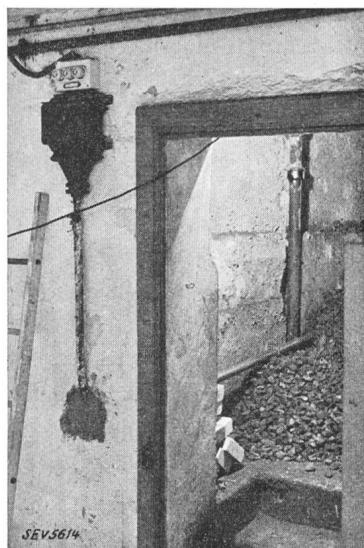
Fig. 4.

Coup d'œil à travers la porte de la soute. A gauche, le câble et la boîte d'extrémité.

Dès que les pompiers se furent retirés, le câble d'aménée fut déterré pour voir s'il n'avait pas souffert. Sur le tronçon traversant la soute, le guipage de jute imprégnée était fortement usé, de sorte que l'armure devait toucher le tuyau de protection en plusieurs endroits. Comme il ne présentait aucun autre défaut, il fut immédiatement remis en place. Dans la suite, les organes des Services Industriels examinèrent

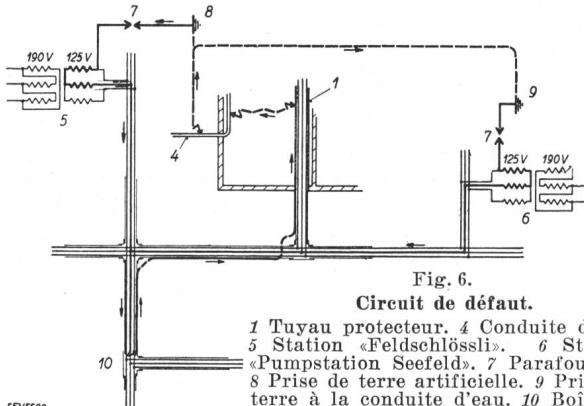
Fig. 6.  
Circuit de défaut.

encore le réseau. Dans les deux stations «Feldschlössli» et «Pumpstation Seefeld», les parafoudres étaient percés, de sorte que la phase «rouge» était directement à la terre. En outre, on constata sur une autre phase un défaut d'isolement dans la boîte de dérivation du bâtiment vis-à-vis de celui en cause, défaut qui disparut après remplacement de la boîte. Au moment où l'incendie se déclara, il devait donc exister

un double défaut dans le réseau. D'une part, la phase «rouge» était à la terre dans les deux stations et, d'autre part, une autre phase était en liaison directe avec l'enveloppe du câble, par conséquent aussi avec le tuyau de protection dans la soute à coke, le circuit étant fermé par le coke entre le tuyau de protection et la conduite d'eau (fig. 6). Par suite du passage de courant, le coke s'échauffa et, la hauteur du tas de coke formant obstacle à la dissipation de la chaleur produite, la température du coke augmenta jusqu'à développement des gaz ayant provoqué l'alarme. La surface de contact du coke avec la conduite d'eau étant plus faible que celle avec le tuyau de protection, le développement de chaleur devait se concentrer en premier lieu aux abords de cette

1 Tuyau protecteur. 4 Conduite d'eau.  
5 Station «Feldschlössli». 6 Station  
«Pumpstation Seefeld». 7 Parafoudre.  
8 Prise de terre artificielle. 9 Prise de  
terre à la conduite d'eau. 10 Boîte de  
raccordement défectueuse.

fil, un courant de 120 A env. s'établit dans le circuit de défaut. Ensuite, nous fimes entasser du coke pour former un pont entre les deux tuyaux. Sitôt le circuit fermé, des étincelles et lueurs se produisirent aux abords des tuyaux, le coke se mit à fumer et les personnes foulant le coke furent électrisées. La preuve était donnée que l'incendie était dû au double défaut mentionné plus haut.

En considérant ce cas, on ne peut s'empêcher de se demander comment y parer. Pour la soute en question, c'est bien simple: déplacer le tuyau protecteur hors de la soute

ou le relier par une solide connexion de section suffisante à la conduite d'eau. Cependant cela ne suffit pas pour prévenir d'une façon générale de tels cas. En outre, la première solution n'est pas satisfaisante au point de vue de la protection des personnes: la tension du réseau peut tout aussi bien s'établir, lors d'un défaut, entre le tuyau de protection et un autre objet métallique (conduite d'eau ou de gaz, tuyau d'évier, etc.) dans son voisinage. Il est intéressant de constater que, si la tension du réseau avait été deux fois plus élevée (250 V), le courant de défaut aurait aussi été doublé; d'autre part, à puissance égale les coupe-circuit n'auraient dû être dimensionnés que pour un courant deux fois moindre, de sorte qu'ils auraient probablement fonctionné et coupé le défaut avant que l'incendie ne se déclare. Toutefois cela ne suffirait pas pour assurer la protection des personnes, et, plus généralement lorsque le courant de défaut est trop faible pour faire fondre les fusibles.

Le seul moyen radical d'éviter de telles surprises est la mise à la terre par le neutre (neutralisation) prévue par la nouvelle ordonnance fédérale, ou tout au moins la mise à la terre des points neutres des transformateurs dans les stations, prescriptions établies entre autre pour éviter des accidents de ce genre.

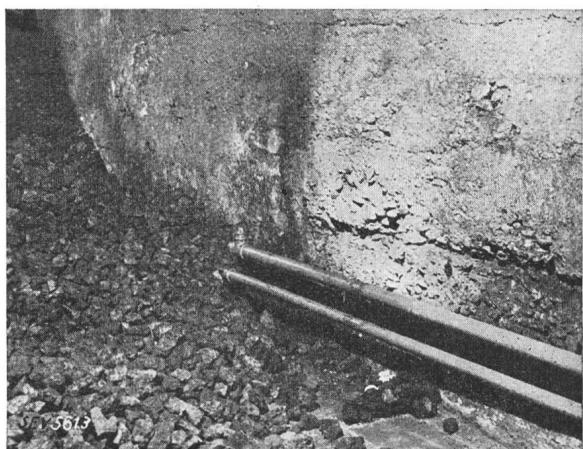
conduite. Fig. 7 prouve bien, que cela fut le cas, le mur en béton se désagrégant en cet endroit, ce que l'on ne constate nulle part ailleurs. Au dire des témoins, c'est aussi là que les lueurs furent les plus intenses; le mur y était si chaud que des heures après on ne pouvait encore le toucher.

Fig. 7.  
Les conduites d'eau et de gaz.  
Au-dessus de celles-ci la tache (claire) où le mur se désagrège.
