Zeitschrift: Bulletin de l'Association suisse des électriciens
Herausgeber: Association suisse des électriciens
Band: 33 (1942)
Heft: 20

Die Lebensdauer der Kohleschleifstücke von Trolleybus-Stromabnehmern

Von *W. Werdenberg*, Winterthur

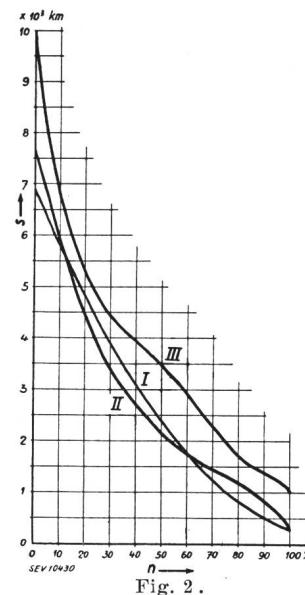
Fig. 2.

Fig. 2 zeigt die Lebensdauer der Kohleschleifstücke der 3 eingehender geprüften Fabrikate. Darin sind von jedem Kohleschleifstück die Fahrleistungen in km der Grösse nach geordnet aufgetragen. Auffallend ist, dass die Lebensdauer aller 3 Fabrikate stark, d. h. zwischen rund 500 km und rund 10 000 km schwankt. Die Ursache dieser grossen Schwankungen konnte bisher nicht einwandfrei gefunden werden; sicher ist, dass, neben Ungleichheiten in der Fabrikation der Kohleschleifstücke, vor allem die Witterung von grossem Einfluss ist. Obwohl die Kurven nicht wesentlich voneinander abweichen, zeigt ein Vergleich der Mittelwerte doch, dass das Fabrikat III den andern Fabrikaten überlegen ist (Tabelle I).

Lebensdauer in km von Kohleschleifstücken am positiven Fahrdrat.
Fabrikate I, II, III.

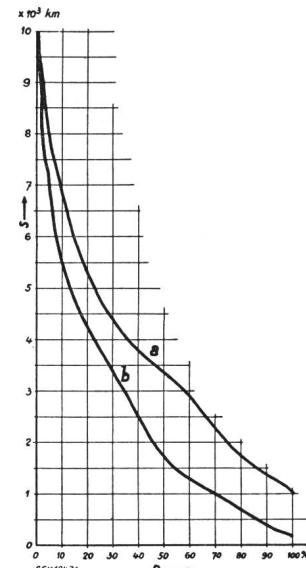
Fig. 3.

Einfluss von Fahrleitungsfehlern auf die Lebensdauer von Kohleschleifstücken.
a Lebensdauer bei idealer Fahrleitung.
b Lebensdauer bei fehlerhafter Fahrleitung.

schadhafte Kohlen der Grösse nach geordnet aufgetragen ist. Der Einfachheit halber ist nur die Lebensdauer der am positiven Fahrdrähten liegenden Kohlen dargestellt. Deutlich ist zu erkennen, wie sich die Fehler der Fahrleitung in einer Verkürzung der Lebensdauer bemerkbar machen. Die mittlere Lebensdauer beträgt trotz sorgfältiger Ueberwachung der Leitung nur noch 2625 km, ist also rund 30 % kleiner als bei der fehlerfreien Fahrleitung.

Durch sorgfältige Ueberwachung der Kontaktleitung und vor allem durch Verbesserung der Konstruktionen in Richtung einer Verminderung der Anzahl Querschnittsveränderungen lässt sich die Lebensdauer noch erhöhen.
