Erfahrungen beim Schweißen von Wasserturbinen

Referat, gehalten an der Diskussionsversammlung des SEV vom 5. Mai 1943 in Basel, von H. Oertli, Bern

Massnahmen beim Schweißen von Rissen an Pelton-Schaufeln, an Grauguss-Schaufeln und Blech-Schaufeln von Francis-Turbinen und beim Einschweißen von Blechstücken in ein gusseisernes Francis-Laufrad. Erfahrungen über die Widerstandsfähigkeit von Schweißungen gegen Kavitationsanfressungen.

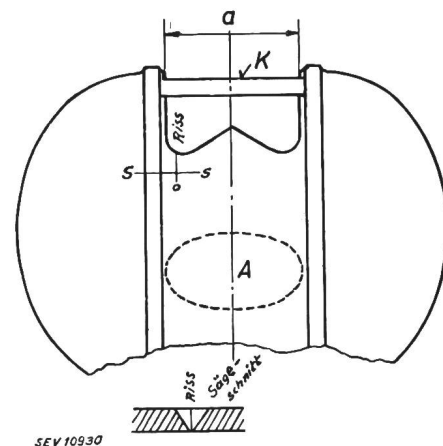
Fig. 1.

Wegen Anfressungen wurden die Schaufeln einer Pelton-turbine bei der Eintrittskante geschweisst. Zwei Jahre nach diesen Schweißungen wiesen mehrere Schaufeln an der Eintrittskante Risse auf, wie Fig. 1 als Beispiel zeigt; nach neuer Schweissung rissen die Schaufeln nach verhältnismässig kurzer Zeit wieder. Wir mussten daher ein Verfahren zur Vermeidung neuer Risse suchen.

Offenbar waren die Risse — neben der Wirkung des Wasserstrahles — auf Zugspannungen in

der Eintrittskante zurückzuführen. Das Totglühen der Schaufeln zur Beseitigung innerer Spannungen kam nicht in Betracht; das Verfahren musste ohne Demontage der Schaufeln durchführbar sein.

Schaufel einer Pelton-turbine

das Schweissgut hämmert, die Eintrittskante nach dem Abkalten unter Zug stehen, weil sie, gehindert durch die Steifigkeit der Schaufel, sich beim Abkühlen nicht frei zusammenziehen kann; die Maulweite der Peltonschaufel ist nach dem Schweißen kleiner als vor dem Schweißen; die Verkleinerung der Maulweite ist ein gewisses Mass für die Zugspannung der Eintrittskante.

Als Vorbereitung zum Schweißen: Wärmen bei A und Ausspannen des Maules (Maulweite a) mit dem Keil K.

Zur Vermeidung von Zugbeanspruchungen der Eintrittskante ordneten wir auf Grund von Schweissversuchen und Messungen folgendes Verfahren für das Schweißen von Rissen an der betreffenden Pelton-turbine an. Die nachstehenden Maulweiten wurden bei der Behandlung einer Peltonschaufel gemessen.

Hinter dem Rissende Loch bohren.	
Keilförmige Nute heraussägen; kontrollieren ob das Rissende in dem herausgesägten Stück enthalten ist.	Maulweite mm
Maulweite <i>a</i> messen, Schaufel kalt	191,1
Schaufel bei <i>A</i> mit Lötlampen 10...15 Minuten wärmen, bis die Maulweite <i>a</i> um 0,3...0,4 mm grösser geworden ist	191,4
Zwischen die Verstärkungsrippen Keil <i>K</i> eintreiben; Maul um 2,5...3 mm erweitern	193,8
Schweißen, Innenseite der Schaufel beginnend bei der Eintrittskante, dann Nachschweißen der Aussen-seite, in Abständen von 10...15 Minuten bei <i>A</i> wärmen.	
Nach beendeter Schweissung kurz wärmen und Keil herausnehmen, Maulweite messen	191,6
Nach Abkalten der Schaufel Maulweite messen	191,2
Schweißstellen glatt schmirgeln.	
Fertige, vollständig abgekühlte Schaufel messen	191,2
An der fertigen Schaufel soll die Maulweite ca. 0,2 mm grösser sein als das anfängliche Mass.	
Dieses Verfahren bewährte sich.

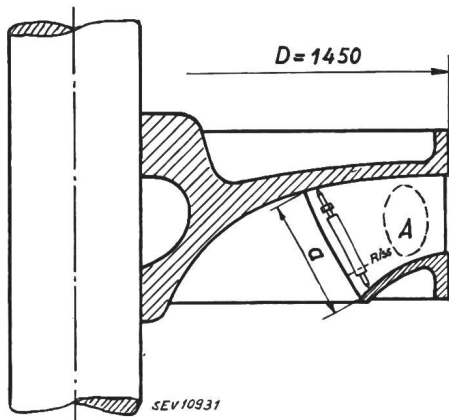
Fig. 2.

Gusselernes Francis-Laufrad

fahrungen. Es waren mehrere Risse zu schweißen, die ähnlich verliefen, wie Fig. 2 zeigt. Hinter dem Rissende wurde ein Loch gebohrt, und durch Sägen und Meisseln wurde eine V-förmige Nute geschaffen. Die Rißstelle wurde mit Spannschrauben so weit wie möglich geöffnet. Die zu schweisende Schaufel wurde an der Stelle *A* mit Lötlampen gewärmt; daneben wurden aber auch die Nachbarschaufeln gewärmt, worauf die Spannschrauben weiter angezogen werden konnten. Hierauf wurde geschweisst und dazwischen auch wieder gewärmt und die Spannschrauben angezogen. Zur Messung der Weite *a* diente eine Messuhr.

Als Vorbereitung zum Schweißen: Wärmen bei *A*, Wärmen der Nachbarschaufeln, Auftreiben mit Spannschrauben.

Länge des Risses 75 mm	Weite <i>a</i> mm
Riss abgebohrt und ausgehauen, Laufrad kalt	$a_0 = \text{ca. } 240 \text{ mm}$
Laufrad kalt, mit Spannschrauben getrieben	$a_0 + 0,05$
Schaufeln gewärmt, mit Spannschrauben getrieben	$a_0 + 0,55$
Nach dem Schweißen, Laufrad warm	$a_0 + 0,60$
Nach dem Schweißen, Laufrad kalt	$a_0 + 0,03$

Auch diese Schweissungen bewährten sich.

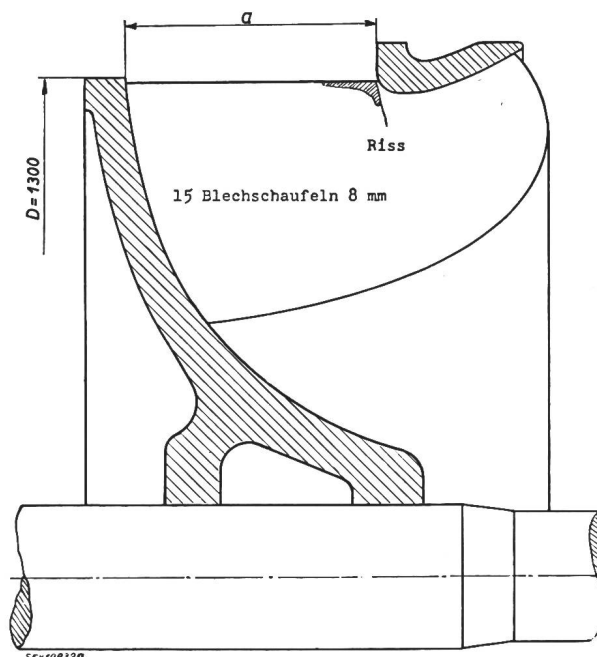
Fig. 3.

Wegen Abnutzungen durch schleifende Zweige u. ä. waren die Blehschaufeln von Francisturbinen geschweisst worden (Fig. 3). Ermüdungsrisse, die später an diesen Stellen auftraten, zwangen zu neuen Schweissungen. Dabei wurde ähnlich vor-

Francis-Laufrad mit Schaufeln aus weichem Kesselblech
Durch Schleifwirkung entstandene Abnutzung; ursprüngliche Form durch Schweissung wieder hergestellt, zum Teil durch Einschweißen von Blechstücken.

gegangen wie in dem unter 2. beschriebenen Fall; die Laufradbreite *a* wurde mit einer Messuhr kontrolliert. Nach dem Schweißen und Erkalten des Laufrades war — trotz des Hämmerns des Schweissgutes und des weichen Bleches — das Mass *a* im

allgemeinen kleiner als vor dem Schweißen; dies deutete darauf hin, dass die Eintrittskante unter Zug stand und deswegen die Gefahr neuer Ermüdungsrisse bestand. Es traten tatsächlich auch wieder solche auf. Als wiederum geschweisst werden

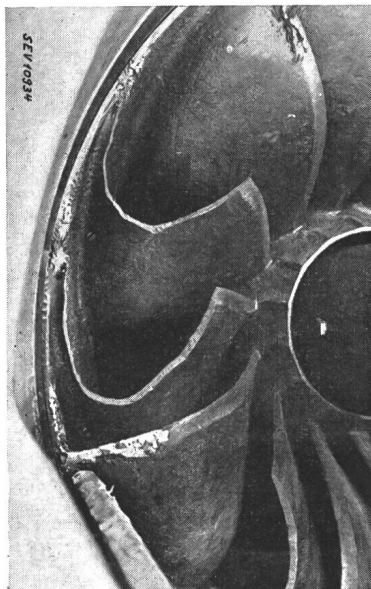
An einem gusseisernen Francis-Laufrad, das wegen Anfrassungen geschweisst worden war, brachen einige Stücke aus (Fig. 5). Wir liessen Blechstücke

Fig. 5.
Gusseisernes Francis-Laufrad
An drei der abgebildeten Schaufeln sind Stücke ausgebrochen.

einschweissen; trotz des verschiedenen Materials — Gusseisen und Stahl — fiel diese Reparatur gut aus. Merkwürdigerweise brach aber das kleinste

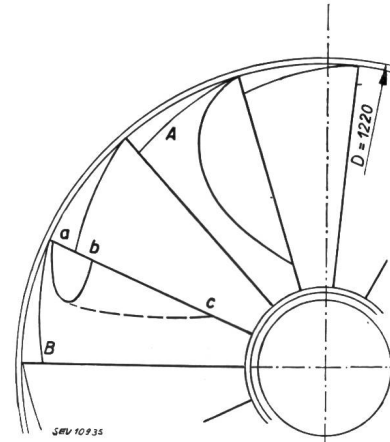
Stück nach kurzer Zeit wieder aus, während die grösseren hielten. Als das kleinste Stück nach einer zweiten Schweißung nochmals ausbrach, suchten wir die Ursache und fanden auch die richtige Lösung; siehe Fig. 6. Die nahe beieinander liegenden

Fig. 6.
Gusseisernes Francis-Laufrad
A und B Schaufeln mit eingeschweissten Blechstücken.
A dauerhafte Schweißung.
B a—b bald wieder gerissen.
a—c dauerhafte Schweißung.

Schweißnähte *a* und *b* gaben solche Schrumpfspannungen, dass im Betriebe bald wieder Risse entstanden. Wir liessen nun ein längeres Stück aushauen und einsetzen; die Schweißung wurde bei *a* begonnen und von dort gegen *c* geführt; die Schrumpfungen der Schweißnähte konnten keine gefährlichen Spannungen mehr erzeugen. Dieses Stück hält nun schon mehr als 10 Jahre.

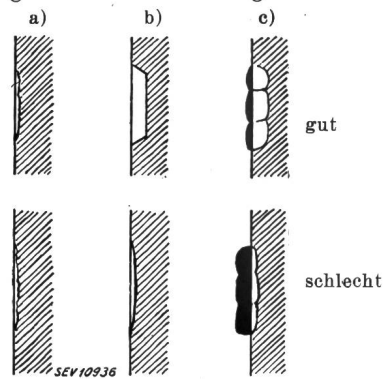
Fig. 7.
Schweißung einer wenig angefrassenen Stelle
Schematische Darstellung einer guten und einer schlechten Schweißung.

a) angefrassene Stelle,
b) durch Ausmeisseln bzw. Schmirgeln zum Schweißen vorbereitet,
c) nach dem Schweißen.

auch gut vorbereiten. Wenn im Zusammenhang mit stärkern Anfressungen auch Teile geschweisst werden, die erst wenig angefressen sind, so wird oft der Fehler gemacht, dass vor dem Schweißen zu wenig Material entfernt wird (Fig. 7). Der grösste Teil des Schweissmaterials muss dann durch Schmirgeln entfernt werden, und es bleibt nur eine dünne Schicht Schweissmaterial, die zudem nicht reines Elektrodenmaterial ist. Solche Stellen haben nicht die Widerstandsfähigkeit reinen Schweissmaterials. Um eine genügend dicke Schicht aus reinem Schweissmaterial zu erhalten, muss vor dem Schweißen genug Grundmaterial entfernt werden.

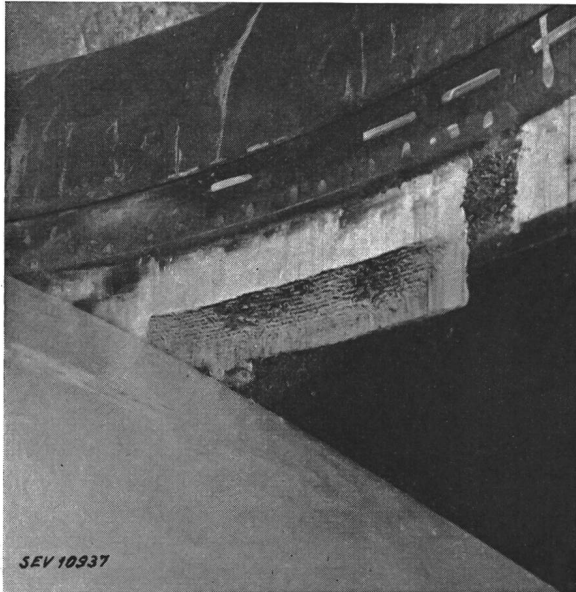
Fig. 8.

Laufradmantel einer Propellerturbine
Photographie 4 Jahre nach der Schweißung der rechteckigen Fläche.

Als an gewissen Stellen von Propellerturbinen auch gut ausgeführte Schweißungen angefressen wurden, liessen wir abgegrenzte Flächen zum Vergleich mit gewöhnlichen Flußstahlelektroden und mit nichtrostenden Elektroden schweißen; Fig. 8 zeigt eine solche Versuchsfläche 4 Jahre nach der Schweißung. Sie beweist die Ueberlegenheit der nichtrostenden Elektrodensorte. Die chemische Widerstandsfähigkeit und die grössere Härte der nichtrostenden Schweißungen erklären die Widerstandsfähigkeit gegen Kavitations-Anfressungen nicht vollständig; das Gefüge des Materials spielt eine wesentliche Rolle.

Wir haben seither wiederholt nichtrostende Elektroden zur Schweißung von Stellen verwendet (auch auf Gusseisen), wo stärkere Anfressungen vorgekommen waren.
