Erfahrungen beim Schweißen von Wasserturbinen

Referat, gehalten an der Diskussionsversammlung des SEV vom 5. Mai 1943 in Basel,
von H. Oertli, Bern

Massnahmen beim Schweißen von Rissen an Pelton-Schaufeln, an Grauguss-Schaufeln und Blech-Schaufeln von Francis-Turbinen und beim Einschweißen von Blechstücken in ein gusseisernes Francis-Laufrad. Erfahrungen über die Widerstandsfähigkeit von Schweißungen gegen Kavitationsanfrassungen.

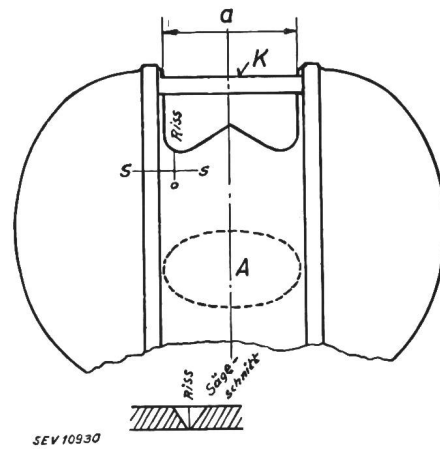
Fig. 1.

Wegen Anfrassungen wurden die Schaufeln einer Pelton turbine bei der Eintrittskante geschweisst. Zwei Jahre nach diesen Schweißungen wiesen mehrere Schaufeln an der Eintrittskante Risse auf, wie Fig. 1 als Beispiel zeigt; nach neuer Schweissung rissen die Schaufeln nach verhältnismässig kurzer Zeit wieder. Wir mussten daher ein Verfahren zur Vermeidung neuer Risse suchen.

Offenbar waren die Risse — neben der Wirkung des Wasserstrahles — auf Zugspannungen in

Schaukel einer Pelton turbine

das Schweissgut hämmert, die Eintrittskante nach dem Abkühlen unter Zug stehen, weil sie, gehindert durch die Steifigkeit der Schaufel, sich beim Abkühlen nicht frei zusammenziehen kann; die Maulweite der Peltonschaufel ist nach dem Schweißen kleiner als vor dem Schweißen; die Verkleinerung der Maulweite ist ein gewisses Mass für die Zugspannung der Eintrittskante.

Als Vorbereitung zum Schweißen: Wärmen bei A und Ausspannen des Maules (Maulweite a) mit dem Keil K.

Zur Vermeidung von Zugbeanspruchungen der Eintrittskante ordneten wir auf Grund von Schweissversuchen und Messungen folgendes Verfahren für das Schweißen von Rissen an der betreffenden Pelton-turbine an. Die nachstehenden Maulweiten wurden bei der Behandlung einer Peltonschaufel gemessen.

Hinter dem Rissende Loch bohren.	
Keilförmige Nute heraussägen; kontrollieren ob das Rissende in dem herausgesägten Stück enthalten ist.	Maulweite mm
Maulweite a messen, Schaufel kalt	191,1
Schaufel bei A mit Lötlampen 10...15 Minuten wärmen, bis die Maulweite a um 0,3...0,4 mm grösser geworden ist	191,4
Zwischen die Verstärkungsrippen Keil K eintreiben; Maul um 2,5...3 mm erweitern	193,8
Schweißen, Innenseite der Schaufel beginnend bei der Eintrittskante, dann Nachschweißen der Aussen-seite, in Abständen von 10...15 Minuten bei A wärmen.	
Nach beendeter Schweissung kurz wärmen und Keil herausnehmen, Maulweite messen	191,6
Nach Abkühlen der Schaufel Maulweite messen	191,2
Schweißstellen glatt schmirgeln.	
Fertige, vollständig abgekühlte Schaufel messen	191,2
An der fertigen Schaufel soll die Maulweite ca. 0,2 mm grösser sein als das anfängliche Mass.	
Dieses Verfahren bewährte sich.

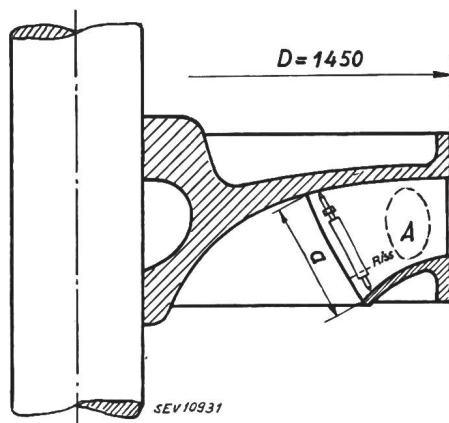
Fig. 2.

Gusselernes Francis-Laufrad

fahrungen. Es waren mehrere Risse zu schweißen, die ähnlich verliefen, wie Fig. 2 zeigt. Hinter dem Rissende wurde ein Loch gebohrt, und durch Sägen und Meisseln wurde eine V-förmige Nute geschaffen. Die Rißstelle wurde mit Spannschrauben so weit wie möglich geöffnet. Die zu schweisende Schaufel wurde an der Stelle A mit Lötlampen gewärmt; daneben wurden aber auch die Nachbarschaufeln gewärmt, worauf die Spannschrauben weiter angezogen werden konnten. Hierauf wurde geschweisst und dazwischen auch wieder gewärmt und die Spannschrauben angezogen. Zur Messung der Weite a diente eine Messuhr.

Als Vorbereitung zum Schweißen: Wärmen bei A , Wärmen der Nachbarschaufeln, Auftreiben mit Spannschrauben.

Länge des Risses 75 mm	Weite a mm
Riss abgebohrt und ausgehauen, Laufrad kalt	$a_0 = \text{ca. } 240 \text{ mm}$
Laufrad kalt, mit Spannschrauben getrieben	$a_0 + 0,05$
Schaufeln gewärmt, mit Spannschrauben getrieben	$a_0 + 0,55$
Nach dem Schweißen, Laufrad warm	$a_0 + 0,60$
Nach dem Schweißen, Laufrad kalt	$a_0 + 0,03$

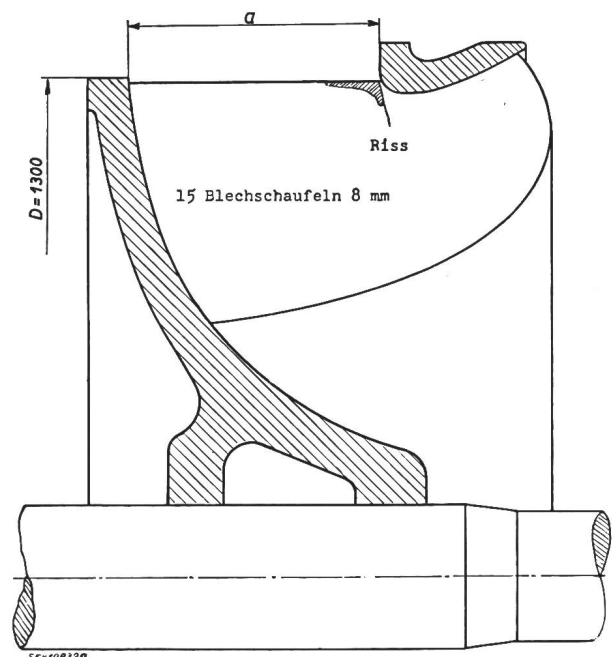
Fig. 3.

Wegen Abnutzungen durch schleifende Zweige u. ä. waren die Blehschaufeln von Francisturbinen geschweisst worden (Fig. 3). Ermüdungsrisse, die später an diesen Stellen auftraten, zwangen zu neuen Schweissungen. Dabei wurde ähnlich vor-

Francis-Laufrad mit Schaufeln aus weichem Kesselblech
Durch Schleifwirkung entstandene Abnutzung; ursprüngliche Form durch Schweissung wieder hergestellt, zum Teil durch Einschweißen von Blechstücken.

allgemeinen kleiner als vor dem Schweißen; dies deutete darauf hin, dass die Eintrittskante unter Zug stand und deswegen die Gefahr neuer Ermüdungsrisse bestand. Es traten tatsächlich auch wieder solche auf. Als wiederum geschweisst werden

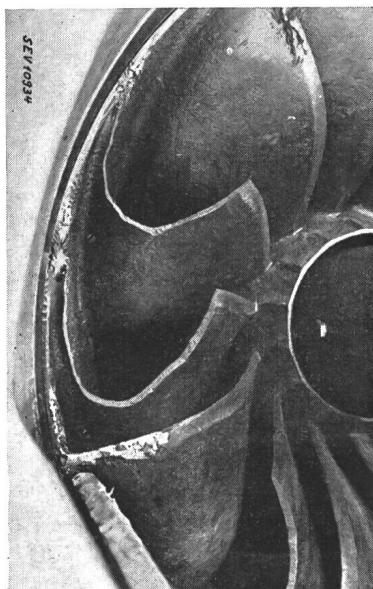
Fig. 5.
Gusseisernes Francis-Laufrad
An drei der abgebildeten Schaufeln sind Stücke ausgebrochen.

An einem gusseisernen Francis-Laufrad, das wegen Anfrassungen geschweisst worden war, brachen einige Stücke aus (Fig. 5). Wir liessen Blechstücke

einschweissen; trotz des verschiedenen Materials — Gusseisen und Stahl — fiel diese Reparatur gut aus. Merkwürdigerweise brach aber das kleinste

Stück nach kurzer Zeit wieder aus, während die grösseren hielten. Als das kleinste Stück nach einer zweiten Schweißung nochmals ausbrach, suchten wir die Ursache und fanden auch die richtige Lösung; siehe Fig. 6. Die nahe beieinander liegenden

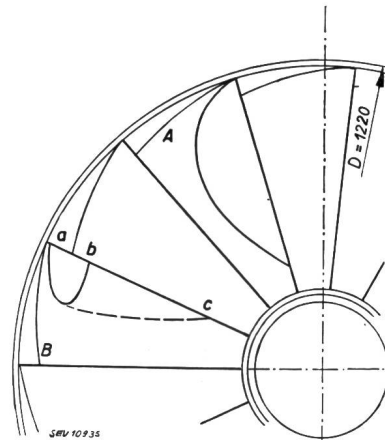
Fig. 6.
Gusseisernes Francis-Laufrad
A und B Schaufeln mit eingeschweissten Blechstücken.
A dauerhafte Schweißung.
B a—b bald wieder gerissen.
a—c dauerhafte Schweißung.

Schweißnähte a und b gaben solche Schrumpfspannungen, dass im Betriebe bald wieder Risse entstanden. Wir liessen nun ein längeres Stück aushauen und einsetzen; die Schweißung wurde bei a begonnen und von dort gegen c geführt; die Schrumpfungen der Schweißnähte konnten keine gefährlichen Spannungen mehr erzeugen. Dieses Stück hält nun schon mehr als 10 Jahre.

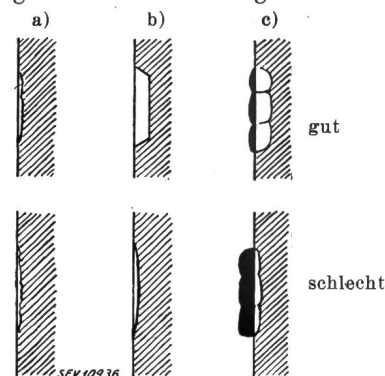
Fig. 7.
Schweißung einer wenig angefrassenen Stelle
Schematische Darstellung einer guten und einer schlechten Schweißung.

a) angefrassene Stelle,
b) durch Ausmeisseln bzw. Schmirgeln zum Schweißen vorbereitet,
c) nach dem Schweißen.

auch gut vorbereiten. Wenn im Zusammenhang mit stärkern Anfressungen auch Teile geschweisst werden, die erst wenig angefressen sind, so wird oft der Fehler gemacht, dass vor dem Schweißen zu wenig Material entfernt wird (Fig. 7). Der grösste Teil des Schweissmaterials muss dann durch Schmirgeln entfernt werden, und es bleibt nur eine dünne Schicht Schweissmaterial, die zudem nicht reines Elektrodenmaterial ist. Solche Stellen haben nicht die Widerstandsfähigkeit reinen Schweissmaterials. Um eine genügend dicke Schicht aus reinem Schweissmaterial zu erhalten, muss vor dem Schweißen genug Grundmaterial entfernt werden.

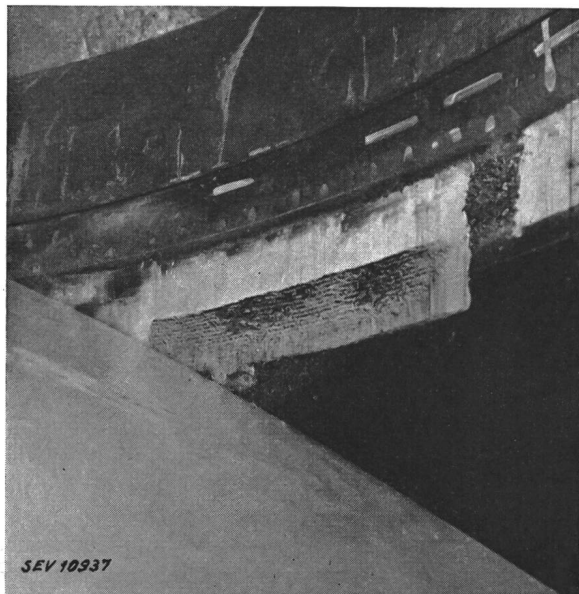
Fig. 8.

Laufradmantel einer Propellerturbine

Photographie 4 Jahre nach der Schweißung der rechteckigen Fläche.

Als an gewissen Stellen von Propellerturbinen auch gut ausgeführte Schweißungen angefressen wurden, liessen wir abgegrenzte Flächen zum Vergleich mit gewöhnlichen Flußstahlelektroden und mit nichtrostenden Elektroden schweißen; Fig. 8 zeigt eine solche Versuchsfläche 4 Jahre nach der Schweißung. Sie beweist die Ueberlegenheit der nichtrostenden Elektroden. Die chemische Widerstandsfähigkeit und die grössere Härte der nichtrostenden Schweißungen erklären die Widerstandsfähigkeit gegen Kavitations-Anfressungen nicht vollständig; das Gefüge des Materials spielt eine wesentliche Rolle.

Wir haben seither wiederholt nichtrostende Elektroden zur Schweißung von Stellen verwendet (auch auf Gusseisen), wo stärkere Anfressungen vorgekommen waren.
