Le bombardement de Schaffhouse du 1^{er} avril 1944 et ses répercussions sur l'exploitation du Service de l'électricité de la ville

Par A. Zeindler, Schaffhouse

M. A. Zeindler, directeur du Service de l'électricité de la Ville de Schaffhouse, présente un aperçu de l'organisation de la protection aérienne industrielle de cette entreprise électrique, que le terrible bombardement de Schaffhouse du 1er avril 1944 a mise brusquement à l'épreuve. L'auteur décrit le bombardement, ses effets et les mesures qui furent prises, ainsi que la mise en action des dispositifs de protection. Il en tire des conclusions visant à perfectionner les mesures de protection. D'une façon générale, l'organisation prévue a joué parfaitement et chacun a agi avec discernement et promptitude, ce qui a permis d'éviter de plus grands dégâts et de remettre rapidement en état les installations de distribution.

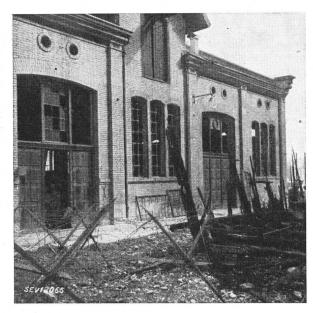
Fig. 6. Façade Sud de l'usine B avec les restes de la baraque incendiée

Derrière l'usine B, plusieurs bombes explosives et incendiaires avaient provoqué un incendie, qui détruisit une baraque, ainsi qu'un poteau où s'opérait le passage entre le câble et la ligne aérienne de la seconde liaison à 10 kV avec la sous-station de Galgenbuck des EES. La destruction de ce poteau ne fut constatée que plus tard. Le 2 avril, cette ligne fut encore en service pendant deux heures sous une charge de 1200 kW. Au cours d'un contrôle ultérieur, on constata que l'isolation du câble était complètement carbonisée sur une dizaine de mètres!

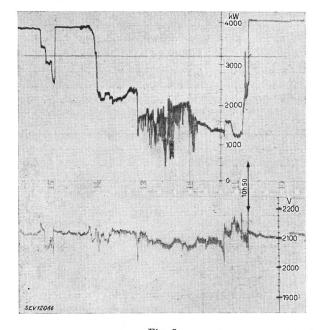
Fig. 7.

La première variation importante de la tension, provoquée probablement par le bombardement en Thurgovie, s'est produite à 10 h 50. Elle fit déclencher l'interrupteur de couplage par le relais d'impédance et supprima ainsi l'exploitation en parallèle de la NOK et du Service de l'électricité de la ville. Dès ce moment, le quartier industriel d'Ebnat ne fut plus alimenté que par la NOK, à partir de la sous-station de Galgenbuck des EES. Quelques minutes plus tard, à 10 h 54, commença le bombardement de Schaffhouse, qui dura environ 40 secondes. La brusque diminution de la charge et les oscillations de tension furent causées directement par ce bombardement. Dans certains cas, comme à la Fabrique de ficelle de Flurlingen, les postes de transformation furent sectionnés intentionnellement par le personnel des fabriques, tandis que des disjoncteurs déclenchèrent automatiquement quelques-unes des lignes alimentant la ville. La ligne directe Galgenbuck-Ebnat par câble à 10 kV fut interrompue à Galgenbuck immédiatement après le bombardement. (Voir le rapport des Entreprises électriques schaffhousoises et nos conclusions, au chapitre 4.)

Production du Service de l'électricité de Schaffhouse

En haut: Puissance fournie. En bas: Tension. 10 h 50: Bombardement en Thurgovie; déclenchement automatique de l'interrupteur de couplage.

10 h 54: Bombardement de Schaffhouse; courts-circuits dans les câbles d'alimentation, les postes de transformation et les câbles de distribution.

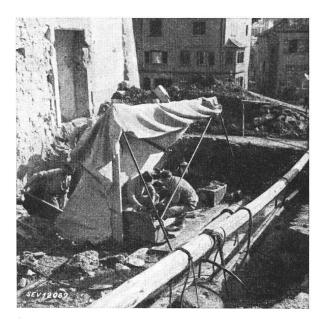
En ce qui concerne les dégâts causés par les bombes, nous mentionnerons notamment les suivants: A la Beckenstube, une bombe explosive creusa un profond entonnoir qui provoqua la chute du mur de la cave et détruisit les canalisations de gaz et d'eau, ainsi qu'un câble à haute tension et deux câbles secondaires. Il a fallu tout d'abord suspendre les câbles au niveau normal et les réparer provisoirement (figure 8). Le câble à haute tension n'a pu recevoir un manchon définitif que lorsque le mur de la cave eut été rétabli et l'entonnoir remblayé jusqu'au niveau normal de la tranchée. Quant

Fig. 8. Dégâts causés par les bombes à la Beckenstube

aux câbles secondaires, on a dû leur insérer des tronçons plus courts reliés par des manchons.

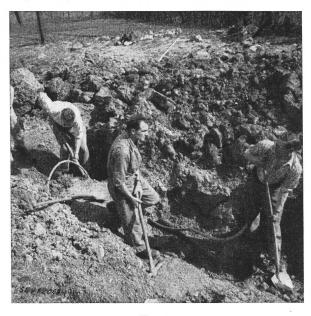
Une bombe explosive tombée à Urwerf sur le chemin de l'Engeweiher (figure 9) creusa également un grand entonnoir. Le câble téléphonique et de signalisation conduisant au bâtiment de l'appareillage de l'usine fut coupé et le câble armé de

10 kV, $3\times150~\text{mm}^2$ Cu fut étiré d'environ 30 cm, par suite de sa compression au fond de l'entonnoir, mais demeura intact extérieurement. Le câble de force motrice $3\times200~\text{mm}^2$ Cu fut tellement étiré, qu'il fut arraché d'un manchon situé 40 m plus loin.

Fig. 9.
Entonnoir à Urwerf
avec câbles téléphoniques et de signalisation endommagés, câble de force motrice arraché de son manchon et câble à 10 kV étiré.

Les trois fils du câble à 10 kV furent essayés par la suite sous courant continu à 30 kV, pendant 20 minutes contre la terre et l'armure de plomb. Cet essai ne fournit toutefois pas l'assurance que l'isolation de ce câble étiré soit encore intacte et il se peut que des déplacements et des fisseurs des couches isolantes ne se décèlent que plus tard, par suite

de refluements de la masse isolante et de sollicitations mécaniques provoquées par des effets thermiques. Toutefois, pour des raisons d'exploitation, on a renoncé à choisir une tension d'essai plus élevée et décidé de laisser provisoirement ce câble

en service, sans poser de tronçon intermédiaire à la place du tronçon étiré.

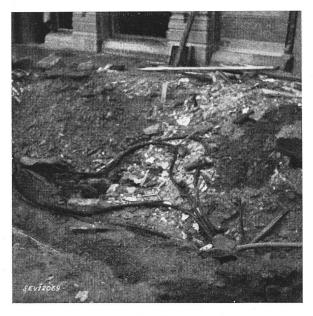
Fig. 10. Dégâts causés par les bombes à la Fronwagplatz Câble à basse tension réparé provisoirement.

À l'extrémité ouest de la Fronwagplatz, une bombe explosive déchira une partie des câbles à basse tension. Après les réparations provisoires (figure 10), il a fallu remplacer des tronçons d'environ 7 m, car la bombe avait non seulement étiré ces câbles, mais provoqué en outre de petits plissements en zigzag.

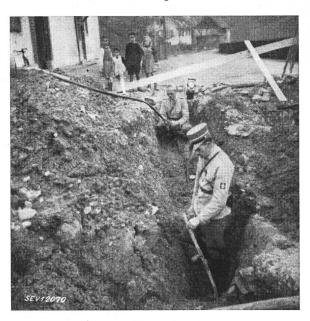
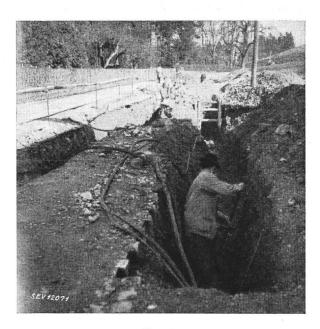
Fig. 11.' Dégâts causés par les bombes à la Sonnenburggutstrasse

Fig. 12. Dégâts causés par les bombes à la Sonnenburggutstrasse

A la Sonnenburggutstrasse, plusieurs bombes explosives et incendiaires endommagèrent la canalisation d'eau, ainsi que les câbles à haute et à basse tension sur une longueur d'environ 60 m (figures 11 et 12). Les armures de plomb des câbles furent brûlées et les fils de cuivre fondirent complètement. A cet endroit, les dégâts étaient si considérables que les câbles secondaires provisoirement réparés durent être mis à nouveau hors service pour permettre les importants travaux d'excavation nécessaires, de sorte que ce quartier fut le dernier à être alimenté à nouveau en énergie électrique, trois jours après le bombardement.

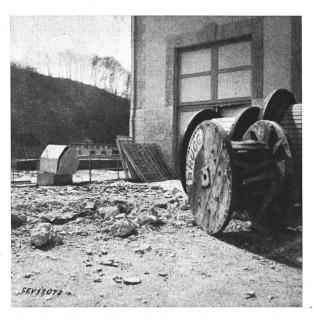
Au total, 16 câbles posés dans des tranchées sous couverture de briques furent détruits par des bombes et deux couches d'un câble sur bobine entreposé devant l'usine C furent endommagées par des éclats (figure 13). Certains dégâts à la seconde couche de ce câble n'apparurent que lorsque de l'huile se mit à suinter des petites piqûres d'éclats

Fig. 13. Bobine de câble endommagée
