<b>Zeitschrift:</b>	Bulletin de l'Association suisse des électriciens
<b>Herausgeber:</b>	Association suisse des électriciens
<b>Band:</b>	35 (1944)
<b>Heft:</b>	18
<b>Artikel:</b>	Le bombardement de Schaffhouse du 1er avril 1944 et ses répercussions sur l'exploitation du service de l'électricité de la ville
<b>Autor:</b>	Zeindler, A.
<b>DOI:</b>	<a href="https://doi.org/10.5169/seals-1056984">https://doi.org/10.5169/seals-1056984</a>

## Le bombardement de Schaffhouse du 1<sup>er</sup> avril 1944 et ses répercussions sur l'exploitation du Service de l'électricité de la ville

Par A. Zeindler, Schaffhouse

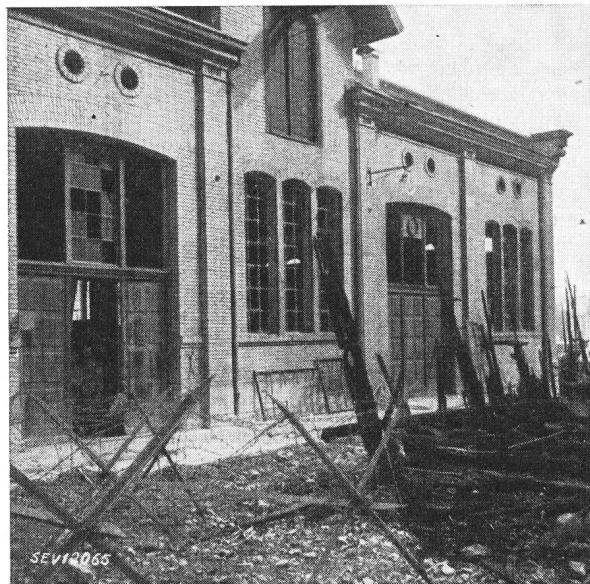
Fig. 6.  
Façade Sud de l'usine B avec les restes de la baraque incendiée

Derrière l'usine B, plusieurs bombes explosives et incendiaires avaient provoqué un incendie, qui détruisit une baraque, ainsi qu'un poteau où s'opérait le passage entre le câble et la ligne aérienne de la seconde liaison à 10 kV avec la sous-station de Galgenbuck des EES. La destruction de ce poteau ne fut constatée que plus tard. Le 2 avril, cette ligne fut encore en service pendant deux heures sous une charge de 1200 kW. Au cours d'un contrôle ultérieur, on constata que l'isolation du câble était complètement carbonisée sur une dizaine de mètres!

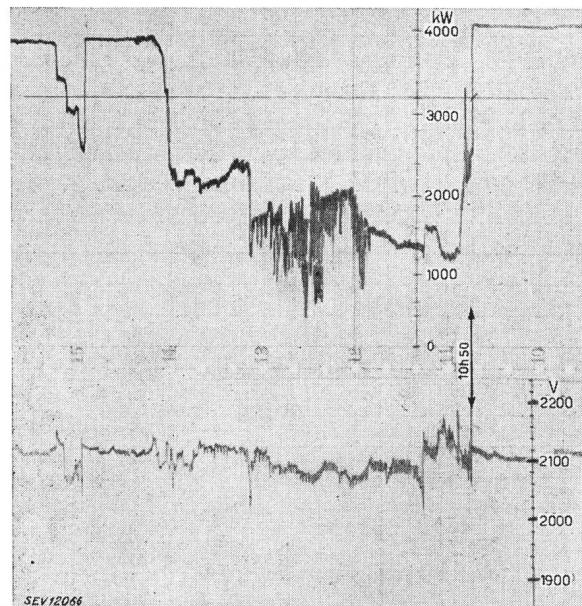
La première variation importante de la tension, provoquée probablement par le bombardement en Thurgovie, s'est produite à 10 h 50. Elle fit déclencher l'interrupteur de couplage par le relais d'impédance et supprima ainsi l'exploitation en parallèle de la NOK et du Service de l'électricité de la ville. Dès ce moment, le quartier industriel d'Ebnat ne fut plus alimenté que par la NOK, à partir de la sous-station de Galgenbuck des EES. Quelques minutes plus tard, à 10 h 54, commença le bombardement de Schaffhouse, qui dura environ 40 secondes. La brusque diminution de la charge et les oscillations de tension furent causées directement par ce bombardement. Dans certains cas, comme à la Fabrique de ficelle de Flurlingen, les postes de transformation furent sectionnés intentionnellement par le personnel des fabriques, tandis que des disjoncteurs déclenchèrent automatiquement quelques-unes des lignes alimentant la ville. La ligne directe Galgenbuck-Ebnat par câble à 10 kV fut interrompue à Galgenbuck immédiatement après le bombardement. (Voir le rapport des Entreprises électriques schaffhousaises et nos conclusions, au chapitre 4.)

Fig. 7.  
Production du Service de l'électricité de Schaffhouse

En haut: Puissance fournie. En bas: Tension.  
10 h 50: Bombardement en Thurgovie; déclenchement automatique de l'interrupteur de couplage.  
10 h 54: Bombardement de Schaffhouse; courts-circuits dans les câbles d'alimentation, les postes de transformation et les câbles de distribution.

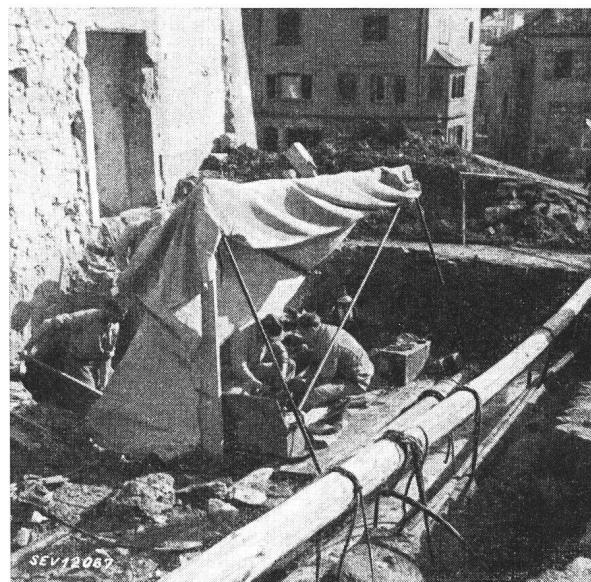
En ce qui concerne les dégâts causés par les bombes, nous mentionnerons notamment les suivants: A la Beckenstube, une bombe explosive creusa un profond entonnoir qui provoqua la chute du mur de la cave et détruisit les canalisations de gaz et d'eau, ainsi qu'un câble à haute tension et deux câbles secondaires. Il a fallu tout d'abord suspendre les câbles au niveau normal et les réparer provisoirement (figure 8). Le câble à haute tension n'a pu recevoir un manchon définitif que lorsque le mur de la cave eut été rétabli et l'entonnoir remblayé jusqu'au niveau normal de la tranchée. Quant

Fig. 8.  
Dégâts causés par les bombes à la Beckenstube

aux câbles secondaires, on a dû leur insérer des tronçons plus courts reliés par des manchons.

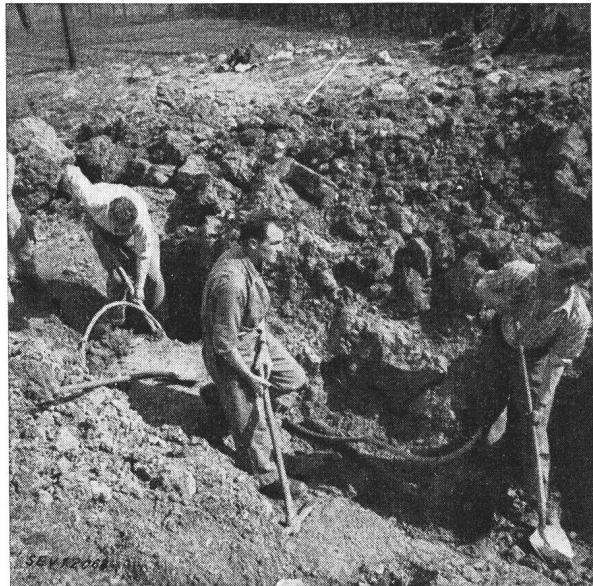
Une bombe explosive tombée à Urwerf sur le chemin de l'Engeweiher (figure 9) creusa également un grand entonnoir. Le câble téléphonique et de signalisation conduisant au bâtiment de l'appareillage de l'usine fut coupé et le câble armé de

10 kV,  $3 \times 150 \text{ mm}^2$  Cu fut étiré d'environ 30 cm, par suite de sa compression au fond de l'entonnoir, mais demeura intact extérieurement. Le câble de force motrice  $3 \times 200 \text{ mm}^2$  Cu fut tellement étiré, qu'il fut arraché d'un manchon situé 40 m plus loin.

Fig. 9.  
Entonnoir à Urwerf  
avec câbles téléphoniques et de signalisation endommagés,  
câble de force motrice arraché de son manchon et câble à  
10 kV étiré.

Les trois fils du câble à 10 kV furent essayés par la suite sous courant continu à 30 kV, pendant 20 minutes contre la terre et l'armure de plomb. Cet essai ne fournit toutefois pas l'assurance que l'isolation de ce câble étiré soit encore intacte et il se peut que des déplacements et des fissures des couches isolantes ne se décelent que plus tard, par suite

en service, sans poser de tronçon intermédiaire à la place du tronçon étiré.

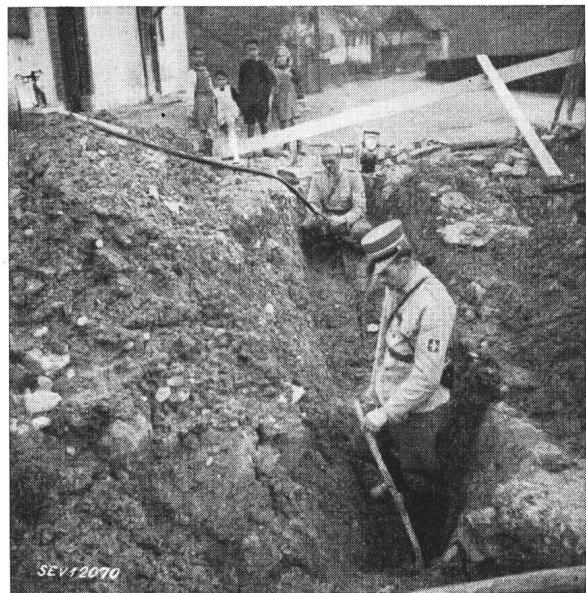
Fig. 11.  
Dégâts causés par les bombes à la Sonnenburggutstrasse

A la Sonnenburggutstrasse, plusieurs bombes explosives et incendiaires endommagèrent la canalisation d'eau, ainsi que les câbles à haute et à basse tension sur une longueur d'environ 60 m (figures 11 et 12). Les armures de plomb des câbles furent brûlées et les fils de cuivre fondirent complètement. A cet endroit, les dégâts étaient si considérables que les câbles secondaires provisoirement réparés durent être mis à nouveau hors service pour permettre les importants travaux d'excavation nécessaires, de sorte que ce quartier fut le dernier à être alimenté à nouveau en énergie électrique, trois jours après le bombardement.

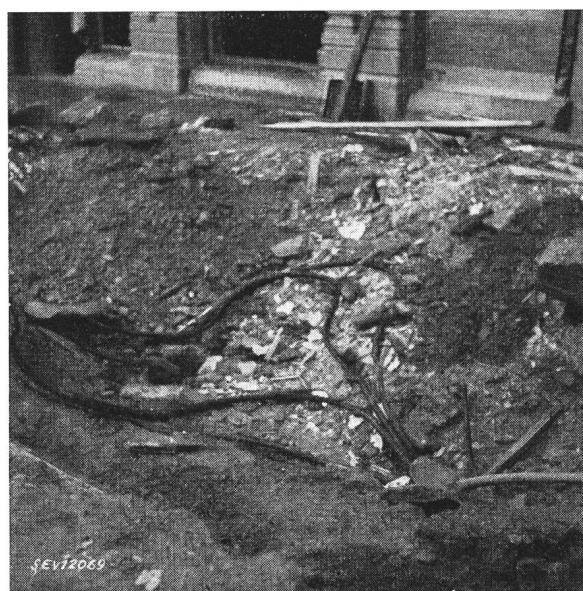
Fig. 10.  
Dégâts causés par les bombes à la Fronwagplatz  
Câble à basse tension réparé provisoirement.

A l'extrême ouest de la Fronwagplatz, une bombe explosive déchira une partie des câbles à basse tension. Après les réparations provisoires (figure 10), il a fallu remplacer des tronçons d'environ 7 m, car la bombe avait non seulement étiré ces

câbles, mais provoqué en outre de petits plissements en zigzag.

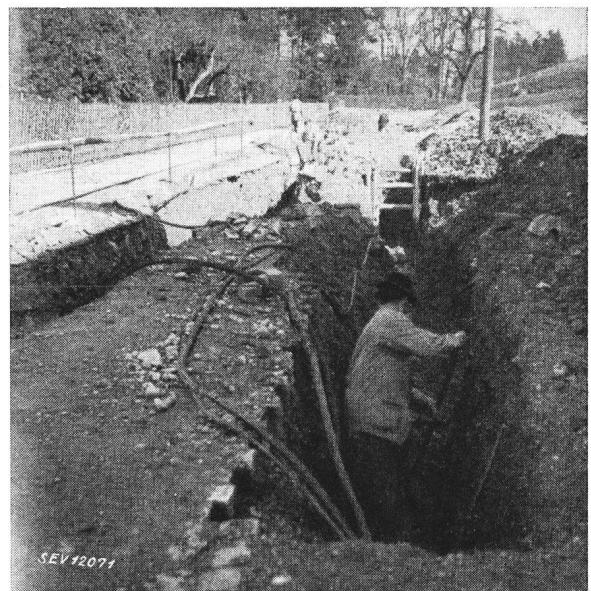
Fig. 12.  
Dégâts causés par les bombes à la Sonnenburggutstrasse

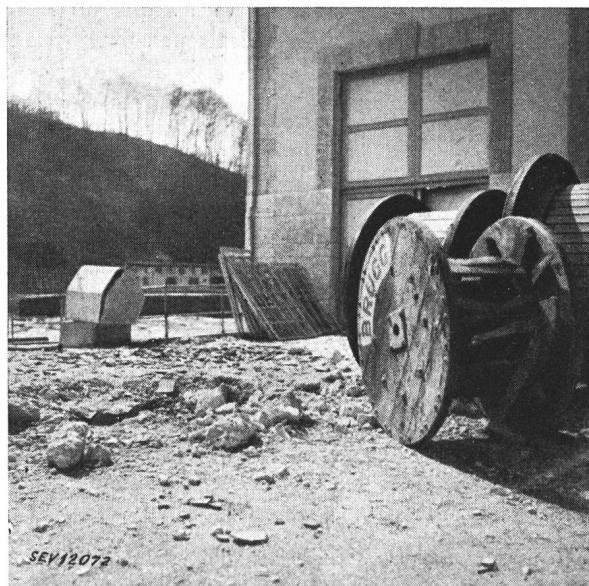
Au total, 16 câbles posés dans des tranchées sous couverture de briques furent détruits par des bombes et deux couches d'un câble sur bobine entreposé devant l'usine C furent endommagées par des éclats (figure 13). Certains dégâts à la seconde couche de ce câble n'apparurent que lorsque de l'huile se mit à suinter des petites piqûres d'éclats

Fig. 13.  
Bobine de câble endommagée

sous l'effet de la chaleur solaire. Les installations d'éclairage public furent assez mises à mal, car plusieurs fixations transversales furent détruites avec leurs armatures et leurs appuis, ainsi que des candélabres et des poteaux.
