**Zeitschrift:** Bulletin de l'Association suisse des électriciens  
**Herausgeber:** Association suisse des électriciens  
**Band:** 35 (1944)  
**Heft:** 9

## Einsturz der Oberwasser-Kanalmauer des Elektrizitätswerkes Brugg am 14. März 1944

Mitgeteilt von der Direktion der Industriellen Betriebe der Stadt Brugg

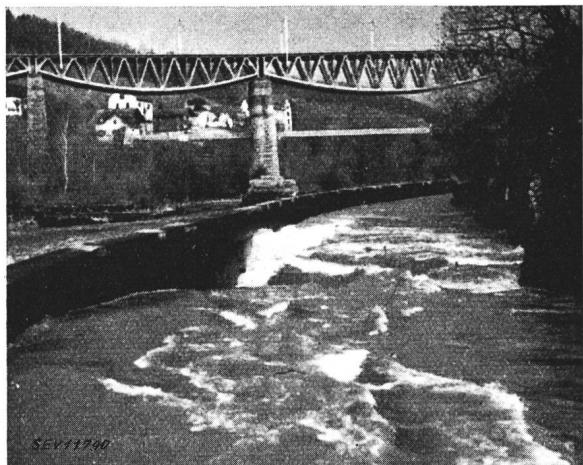
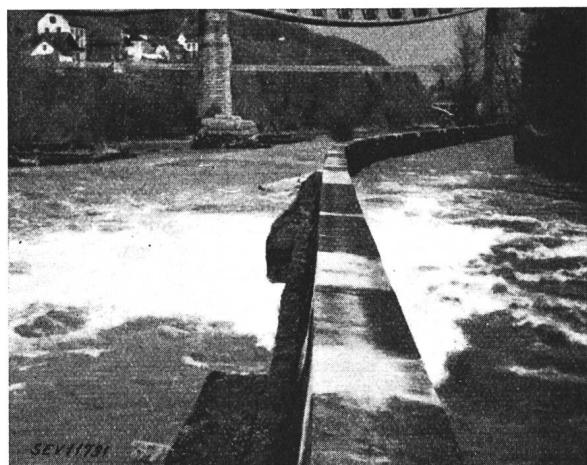
**Legenden:****Fig. 1 und 2.**

Am 14. März 1944, vormittags 11 Uhr, ist in der aareseitigen Mauer des Oberwasserkanaals des EW Brugg plötzlich eine Bresche von ca. 16 m Länge entstanden. Das Betriebswasser floss durch dieses Leck in die Aare ab, und das Kraftwerk musste mangels Wasser stillgelegt werden. Die Mauerkrone bildet über der Lücke heute noch eine durchgehende Brücke, was für eine relativ grosse Festigkeit des Mauerbetons spricht. Der unter dieser Brücke liegende Mauerstück ist samt einem ansehnlichen Teil des felsigen, tonigen Baugrundes durch den Wasserdruck, der sich infolge der Differenz zwischen Kanal- und Aarespiegel einstellte, in das Aarebett hinausgestossen worden.

Schon diese Feststellungen zeigen, dass sich die Zerstörung des Bauobjektes nicht aus einem Ungenügen des statisch nötigen Querschnitts der als Schweregewichtskörper erstellten Kanalmauer erklären lässt. Die Ursache des Einsturzes dürfte vielmehr auf die ungünstigen Untergrundsverhältnisse zurückzuführen sein. Die nachträgliche Besichtigung ergab nämlich, dass sich der zerstörte Mauerstück im Bereich einer der grossen Bohnerztaschen befindet, die sich in der Gegend von Brugg längs der Aare zahlreich feststellen lassen. Das alte Mauerfundament war, wenigstens teilweise, auf eine Kalksteinplatte abgestellt, unter der sich der Bohnerzton auf eine unbestimmte Tiefe und auf eine unbestimmte Fläche ausdehnt. Die Kalkunterlage stiess sowohl in den Kanal, als auch in die Aare vor.

Es muss nun angenommen werden, dass die Kalkplatte auf der Aareseite im Laufe der Jahrzehnte teilweise unterkolklt worden ist und gleichzeitig bei den tiefen Aarewasserständen der vergangenen Winterperiode, die im Februar und März zum Teil ziemlich tiefe Kältegrade aufwies, auch Frostwirkungen ausgesetzt war, die das Gefüge der Bohnerztonunterlage leicht störten. Damit entstanden wohl feine Fugen zwischen Ton und Kalk, in die offenbar das unter Druck stehende Kanalwasser mit der Zeit Zutritt fand. Da der Bohnerzton unter Wasserzutritt aber seifig wird, ist anzunehmen, dass sich diese Risse zu Gleitfugen auswuchsen, auf denen dann schliesslich die ganze darüber liegende Bodenschicht mitsamt dem Mauerfundament in die Aare abglitt, nachdem die Aare einige Meter ausserhalb der Mauer in den anstehenden Kalk- und weichen Molasseformationen ziemlich ausgeprägte Kolkkrinnen ausgearbeitet hatte.

Blick auf den Oberwasserkanal (in Fig. 2 rechts) unmittelbar nach dem Eintritt des Schadens an der Kanalmauer

Die Renovationsarbeiten erfolgen unter dem Gesichtspunkt, dem Werk baldmöglichst einen, wenn auch reduzierten, Betrieb zu ermöglichen. Zu diesem Zwecke wird die Mauerbresche durch zwei eiserne Rammspundwände, wovon die äussere an das aareseitige Fundament der Mauer und die innere an den inneren Rand der vorgesehenen neuen Winkelstützmauer anschliesst, abgeschlossen. Die beiden Bauwände werden gegen die noch bestehenden alten Mauerpartien ober- und unterhalb der Bresche abgedichtet. Am oberen und unteren Ende der inneren Spundwand wird gleichzeitig je ein auf die ganze Kanalbreite durchgehender Erdfangdamm erstellt, sodass, sobald das Aarewasser keinen Zutritt mehr findet, der zwischen diesen Fangdämmen und der inneren Baugrubenwand liegende Kanalteil durch Pumpen trocken gelegt und eine Betonsohle eingezogen werden kann. Nach Abbruch der Fangdämme kann dann, wenn vorerst auch nur beschränkt, das nötige Betriebswasser nach dem Maschinenhaus geleitet und der provisorische Betrieb wieder aufgenommen werden, sofern sich nicht noch andere Defekte im Kanal, unterhalb der heutigen Einsturzstelle, ergeben, was anlässlich der provisorischen Trockenlegung des Kanals noch festgestellt werden soll.

Während des Teilbetriebes wird dann die Baugrube, die aus den genannten beiden Larssen-Spundwänden besteht, abgesteift und abgepumpt, worauf die defekte Mauer abgebrochen und die neue Winkelstützmauer erstellt werden kann. Wegen der schlechten Baugrundverhältnisse — der Bohnerzton hat sich schon beim Bau des neuen Dachwehres als überaus schlechter und unzuverlässiger Baugrund herausgestellt; ausserdem scheinen die Bohnerztonsschichten vom Kanal nach der Aare zu fallen — hat man auf die Wiederverwendung des Schweregewichtstyps verzichtet. Die Winkelstützmauer ist der Schweregewichtsmauer auch wirtschaftlich überlegen, da der innere Mauerwinkel zugleich der Kanalohlenverkleidung dienen kann, die in diesem Kanalab-

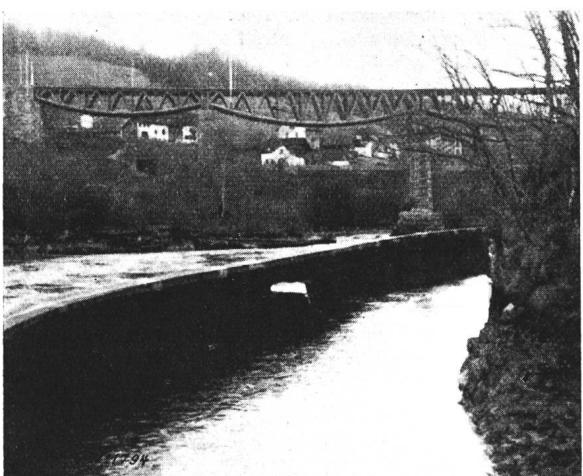
Fig. 3.

Oberwasserkanal mit beschädigter Kanalmauer nach dem Schliessen der Einlaufschützen

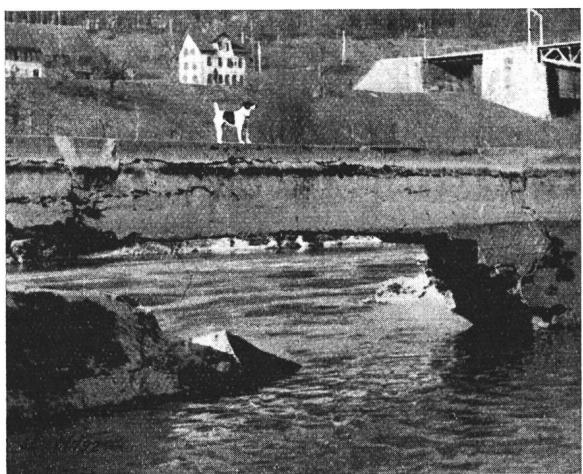
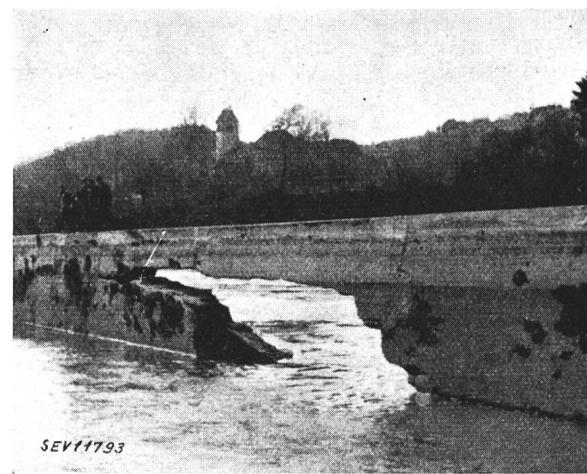
**Fig. 4 und 5.**

Blick vom Oberwasserkanal gegen die beschädigte Kanalmauer
