## Phénomènes de corrosion observés sur la ligne de transport d'énergie à haute tension Muotathal-Iberg

Communication de la Station d'essai des matériaux de l'ASE (E. Schilling)

Des perturbations se sont produites fréquemment sur la ligne aérienne de l'Ibergeregg, depuis que la tension a été portée de 8 à 15 kV. La section des conducteurs câblés en aldry était diminuée de moitié aux attaches, ce qui provoqua des ruptures de conducteurs. La cause de cette corrosion provenait probablement de forts effluves à des isolateurs défectueux, qui pouvaient demeurer encore longtemps en service après une perforation de la porcelaine, parce qu'ils sont fixés à des poteaux en bois. La pose d'un ruban d'aluminium aux attaches du conducteur en aldry ne peut guère réduire les perturbations. On peut envisager, par contre, une protection de la ligne contre les surtensions, un renforcement des isolateurs, ainsi qu'un contrôle et un remplacement des isolateurs défectueux.

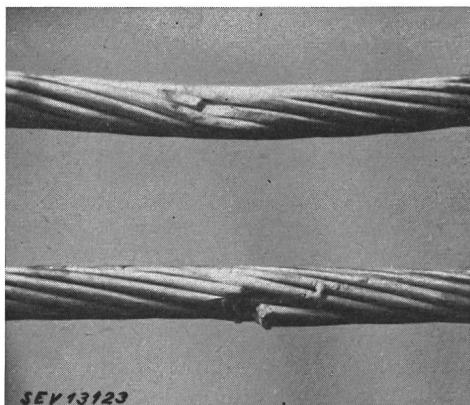
Fig. 1.

Conducteur en aldry de 50 mm<sup>2</sup>

En haut: Conducteur détérioré par corrosion.  
En bas: Conducteur détérioré par un arc de court-circuit; les perles de fusion sont visibles

La figure 1 montre la différence typique qui existe entre l'attaque par corrosion d'un conducteur câblé (en haut) et la détérioration de fils par un arc de court-circuit (en bas). La corrosion affecte de grandes surfaces légèrement concaves, qui s'adaptent bien à la gorge de l'isolateur, tandis que l'arc de court-circuit forme des trous irréguliers et des perles de fusion. L'attaque par corrosion représentée sur la figure 1 indique l'état de début, à partir duquel un fil est complètement rompu. On a toutefois également constaté des attaques de corrosion qui pénétraient jusqu'à la moitié de la section du conducteur. Observée au microscope, la surface de l'aldrey ressemble à celle d'une pièce en fer libérée de sa rouille.

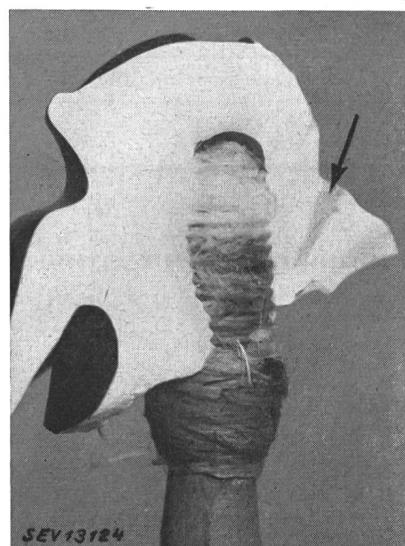
Fig. 2.  
Surface fissurée dans la porcelaine

ment eut lieu sous 74 kV entre l'attache et la ferrure coudée (horizontalement, et non pas par-dessus la cloche de l'isolateur). Après avoir soigneusement ouvert les isolateurs, les endroits de perforation furent mis à nu (voir figures 2, 3 et 4). Il s'agissait de fissures dans la porcelaine, qui existaient longtemps avant l'essai. Il ne s'est pas formé un unique

canal de perforation, mais la surface fissurée présente au contraire sur une grande étendue des traces du passage du courant, qui aboutissent à des points où le chanvre du support était carbonisé.

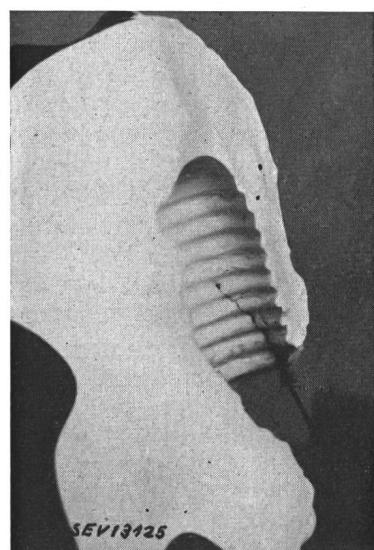
Fig. 3.  
Fissure dans le trou de fixation du support

celaine. Nous ferons remarquer que des surtensions de brève durée, telles que des surtensions d'origine atmosphérique ou de couplage, ne doivent pas nécessairement provoquer des contournements par les mêmes chemins que lors de l'essai de contournement sous 50 Hz. Plus les chocs de tension qui atteignent un isolateur-support sont raides, plus la pointe de la surtension peut être élevée et atteindre par conséquent des valeurs qui provoquent une perforation de la porcelaine. Dans le cas qui nous occupe, il faut admettre que des surtensions d'origine atmosphérique ont provoqué la perforation des isolateurs-support, mais qu'il n'en résulte pas de court-circuit permanent, en raison de l'isolation des poteaux en bois. La porcelaine peut aussi avoir été fissurée par des actions purement mécaniques, par exemple à la suite d'une brusque baisse de température ou parce que le chanvre avait été trop fortement tassé (fissures par dilatation). Il est vrai que le Service de l'électricité de Schwytz avait procédé avec beaucoup de soin à la pose du chanvre et toujours prévu un jeu de 5 à 10 mm entre la tête de l'isolateur et l'extrémité de la ferrure. Néanmoins, la fissure dans le trou de support, visible sur la figure 3, paraît provenir d'une sollicitation mécanique, plutôt qu'électrique.

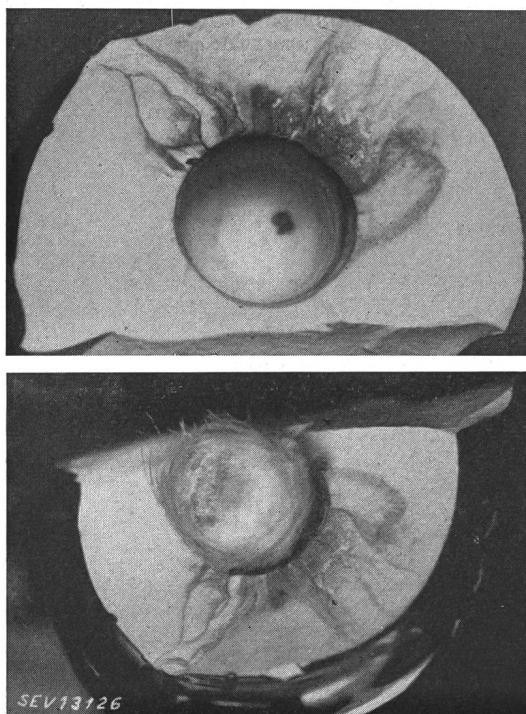
Fig. 4.

Surface fissurée dans la porcelaine

En haut: Tête de l'isolateur.  
En bas: Cloche de l'isolateur; l'extrémité du support fixé au chanvre est visible.
