Zeitschrift: Bulletin de l'Association suisse des électriciens
Herausgeber: Association suisse des électriciens
Band: 36 (1945)
Heft: 22

Phénomènes de corrosion observés sur la ligne de transport d'énergie à haute tension Muotathal-Iberg

Communication de la Station d'essai des matériaux de l'ASE (E. Schilling)

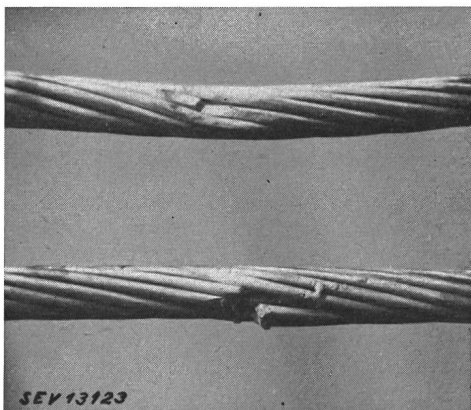
Fig. 1.

Conducteur en aldrej de 50 mm²

En haut: Conducteur détérioré par corrosion.
En bas: Conducteur détérioré par un arc de court-circuit; les perles de fusion sont visibles

La figure 1 montre la différence typique qui existe entre l'attaque par corrosion d'un conducteur câblé (en haut) et la détérioration de fils par un arc de court-circuit (en bas). La corrosion affecte de grandes surfaces légèrement concaves, qui s'adaptent bien à la gorge de l'isolateur, tandis que l'arc de court-circuit forme des trous irréguliers et des perles de fusion. L'attaque par corrosion représentée sur la figure 1 indique l'état de début, à partir duquel un fil est complètement rompu. On a toutefois également constaté des attaques de corrosion qui pénétraient jusqu'à la moitié de la section du conducteur. Observée au microscope, la surface de l'aldrej ressemble à celle d'une pièce en fer libérée de sa rouille.

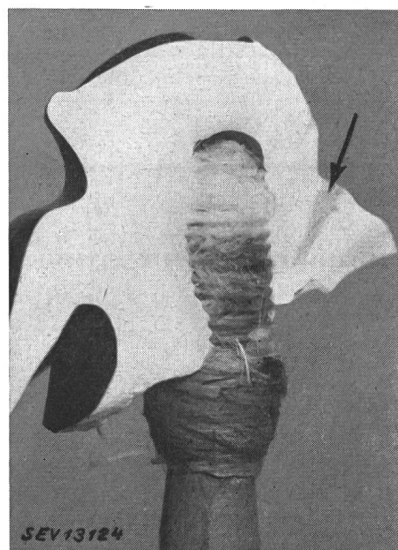
Fig. 2.

Surface fissurée dans la porcelaine

ment eut lieu sous 74 kV entre l'attache et la ferrure coudée (horizontalement, et non pas par-dessus la cloche de l'isolateur). Après avoir soigneusement ouvert les isolateurs, les endroits de perforation furent mis à nu (voir figures 2, 3 et 4). Il s'agissait de fissures dans la porcelaine, qui existaient longtemps avant l'essai. Il ne s'est pas formé un unique

canal de perforation, mais la surface fissurée présente au contraire sur une grande étendue des traces du passage du courant, qui aboutissent à des points où le chanvre du support était carbonisé.

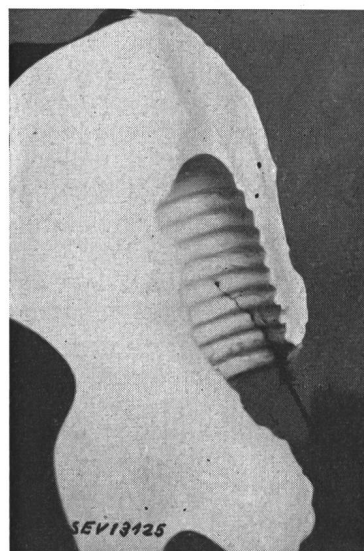
Fig. 3.

Fissure dans le trou de fixation du support

celaine. Nous ferons remarquer que des surtensions de brève durée, telles que des surtensions d'origine atmosphérique ou de couplage, ne doivent pas nécessairement provoquer des contournements par les mêmes chemins que lors de l'essai de contournement sous 50 Hz. Plus les chocs de tension qui atteignent un isolateur-support sont raides, plus la pointe de la surtension peut être élevée et atteindre par conséquent des valeurs qui provoquent une perforation de la porcelaine. Dans le cas qui nous occupe, il faut admettre que des surtensions d'origine atmosphérique ont provoqué la perforation des isolateurs-support, mais qu'il n'en résulta pas de court-circuit permanent, en raison de l'isolement des poteaux en bois. La porcelaine peut aussi avoir été fissurée par des actions purement mécaniques, par exemple à la suite d'une brusque baisse de température ou parce que le chanvre avait été trop fortement tassé (fissures par dilatation). Il est vrai que le Service de l'électricité de Schwytz avait procédé avec beaucoup de soin à la pose du chanvre et toujours prévu un jeu de 5 à 10 mm entre la tête de l'isolateur et l'extrémité de la ferrure. Néanmoins, la fissure dans le trou de support, visible sur la figure 3, paraît provenir d'une sollicitation mécanique, plutôt qu'électrique.

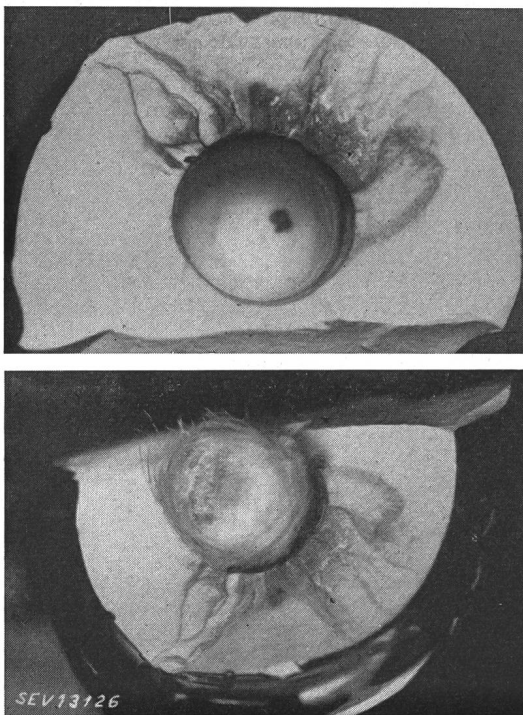
Fig. 4.

Surface fissurée dans la porcelaine

En haut: Tête de l'isolateur.

En bas: Cloche de l'isolateur; l'extrémité du support fixé au chanvre est visible.
